# Tilstandsrapport

📍 Storgata 75, 2003 LILLESTRØM

# gnr. 81, bnr. 858

Befaringsdato: 23.08.2023

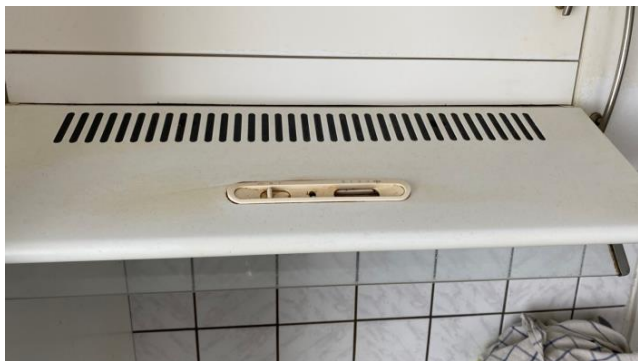
Det er kjøkkenventilator med avtrekk ut.

- Kjøkkenventilatoren virker ikke.

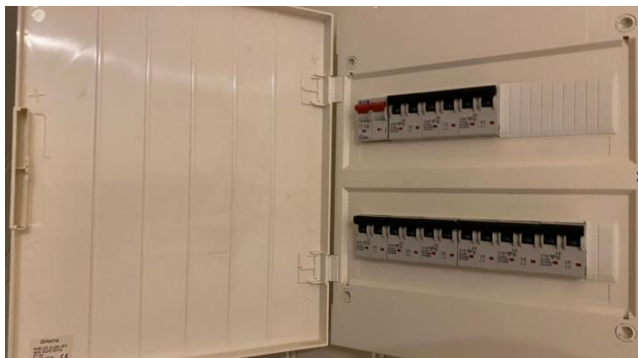
Loft.

Det er utført el arbeider de siste årene uten dokumentasjon.  
Manglende deksel på stikkontakt i et soverom i 1 Etasje.  
Det anbefales en gjennomgang av det elektriske anlegget.
