Tilstandsrapport

📍 Bygdøy allé 57, 0265 OSLO

Befaringsdato: 09.07.2024

3-ROMS LEILIGHET I 1. ETASJE

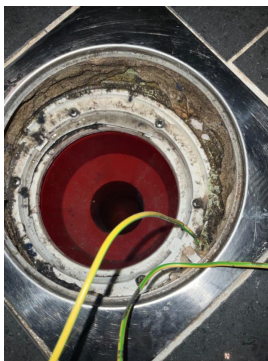
1. ETASJE > BAD

! TG 1 Sanitærutstyr og innredning

Det ble rutinemessig søkt etter fukt i dusjonens vegger med fuktindikator (Protimeter SM) på befaringen, og det var ingen indikasjoner på fukt.

Ingen avvik registrert utover normal, forventet bruksslitasje.

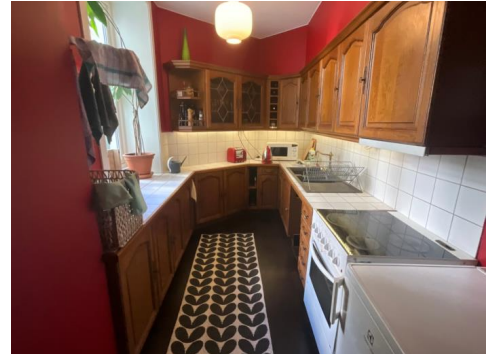
1. ETASJE > KJØKKEN

TG 1 Avtrekk

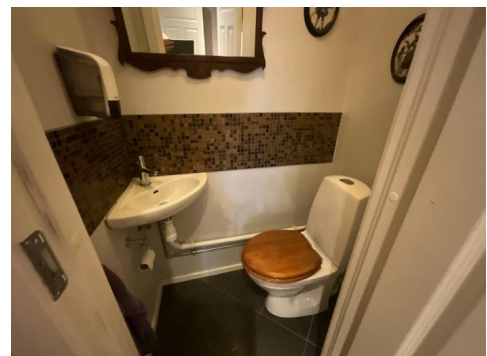
Det gjøres oppmerksom på at vannførende rør i i kobber tildeles TG2 på bakgrunn av alder. Rørene har oversteget over halvparten av forventet levetid, og det må tas i betraktning at skader kan oppstå som følge av alder. Det anbefales og jevnlig overvåke bygningsdelene.

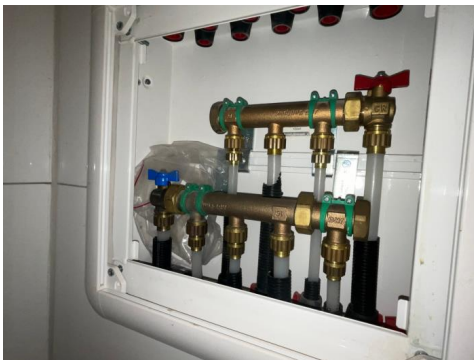
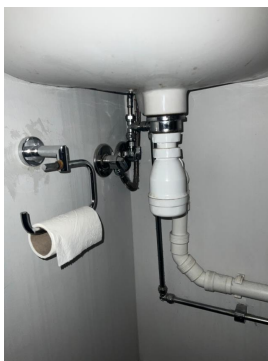
TG 2 Avløpsrør

Interne og synlig avløpsrør i plast.

- Det er ikke behov for utbedringstiltak siden anlegget fungerer i dag, men ut ifra alder kan skader plutselig oppstå på eldre anlegg.
- I forbindelse med oppgradering av våtrom vil det være naturlig med utskiftning av rør.
