# Tilstandsrapport

📍 Bygdøy allé 57, 0265 OSLO

# gnr. 212, bnr. 45

Rapportdato: 31.03.2025

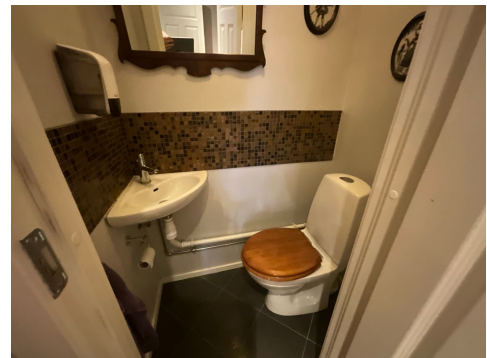
### TG 1 Vannledninger

Det gjøres oppmerksom på at vannførende rør i i kobber tildeles TG2 på bakgrunn av alder. Rørene har oversteget over halvparten av forventet levetid, og det må tas i betraktning at skader kan oppstå som følge av alder. Det anbefales og jevnlig overvåke bygningsdelene.

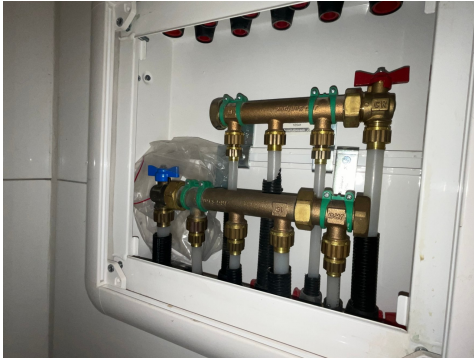
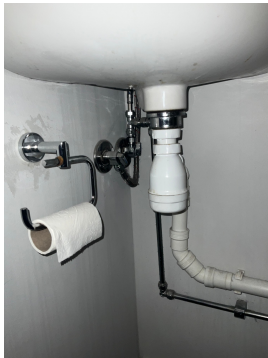
## ! TG 2 Avløpsrør

Interne og synlig avløpsrør i plast.

- Det er ikke behov for utbedringstiltak siden anlegget fungerer i dag, men ut ifra alder kan skader plutselig oppstå på eldre anlegg.
- I forbindelse med oppgradering av våtrom vil det være naturlig med utskiftning av rør.
