# Tilstandsrapport

Næring/bolig bygning.

Setskogveien 1161, 1954 SETSKOG

Befaringsdato: 29.10.2025

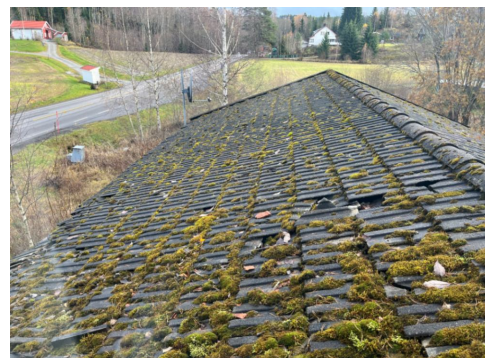
Det er store skader på takstein og undertak med lekkasje.

Skader på takstein.

Tekking må skiftes, så det ikke blir ytterligere skader.

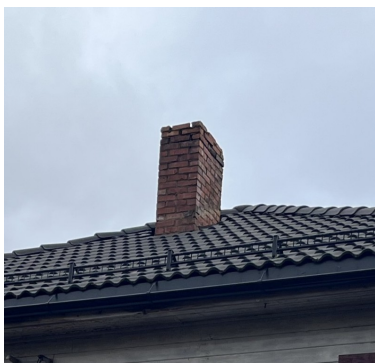
Det er ikke montert pipebeslag eller tetting mot piper, med følgeskader innvendig.

Manglende pipebeslag.

Det må tettes mot piper og monteres pipebeslag, det anbefales heldekkende beslag for å hindre ytterligere skader i bygningen. Ses i sammenheng med "Takkonstruksjon/loft" og "Innvendige overflater".

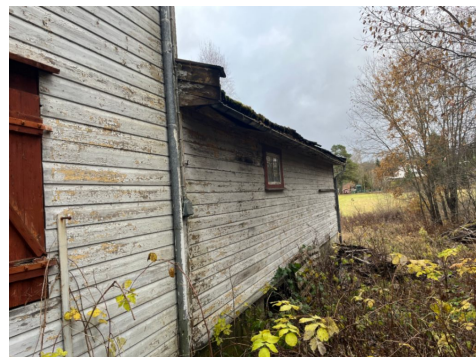
Når takrenner og nedløp ikke fungerer, vil det kunne oppstå skader på bygning.

Takrenner og nedløp må skiftes på lagerbygg.

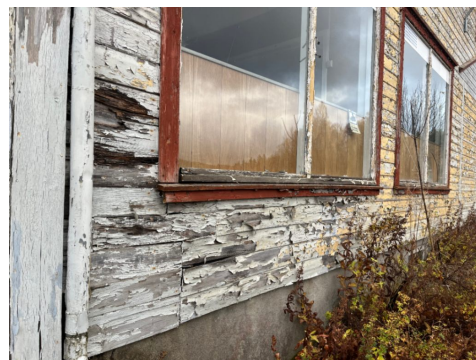
Kledning på hoveddel og lager har store skader, reisverk har ingen større synlige skader, men dette kan ikke utelukkes.

Kledning hoveddel har store skader.

All kledning må skiftes og det kan ikke utelukkes at deler av reisverk er skadet og må utbedres.

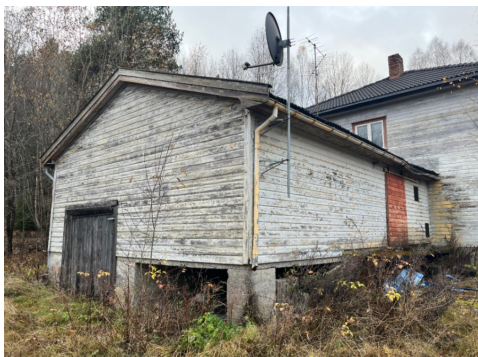
Kledning lagerbygg har store skader.

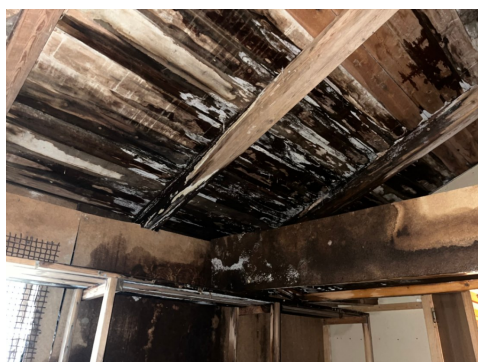
Det er store råteskader i takkonstruksjon og undertak, grunnet utett taktekking.

Takkonstruksjon har store skader.

Råteskader må utbedres og skiftes, så skader ikke utvikler seg ytterligere.

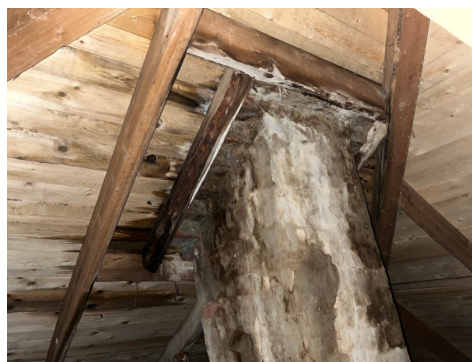
Ved begge piper er det fuktskader i undertak og bjelker, grunnet manglende tetting/beslag mot piper.  
Fuktmålinger viste opp til 40 % fukt, som er over grensen for skadelig fukt.

Fuktskader ved gjennomføring av piper.

Fuktskadede materialer må skiftes, ses i sammenheng med "Pipebeslag".

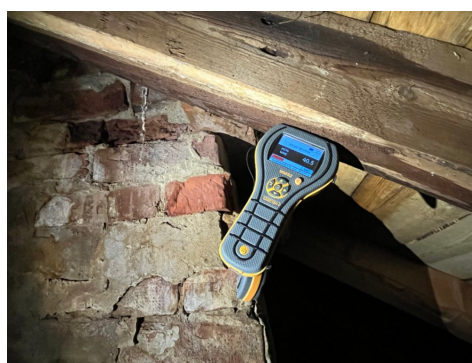
Treverk skal ha fuktinnhold lavere enn 15 vektprosent. I treverk med fuktighet over 17 vektprosent øker faren for råte og muggsoppvekst dramatisk. Hvis fuktinnholdet ligger over 20 vektprosent, er allerede muggsoppen dannet. Fibermetningsgrad for treverk er 28 vektprosent.

Fuktmåling i treverk viste skadelig fukt.

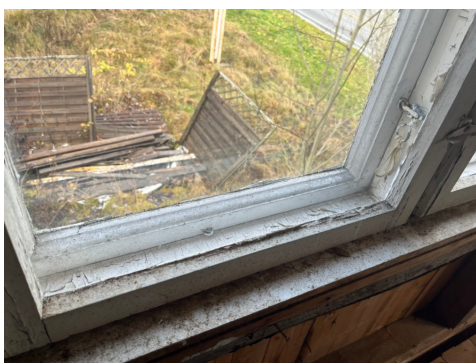
De fleste vinduer har større skader og enkelte med sprukket glass. Innvendig utførelse og lister er i hovedsak fjernet.

Vinduer med skader.

Vinduer og omramming må skiftes, så ikke veggkonstruksjon blir ytterligere skadet.

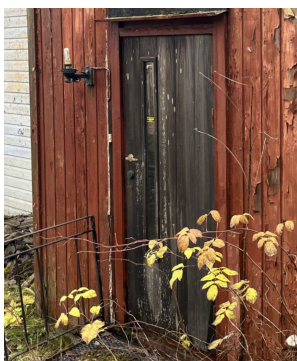
Tredører har slitasje og fuktskader.

Dør til entre har skader.

Tredører må skiftes.

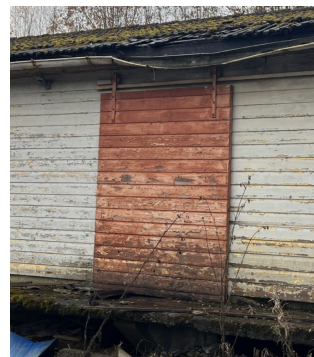
Lagerdør har skader.

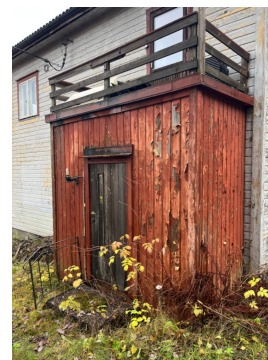
Tilbygg, altan og rekkverk har store fukt og råteskader.

Tilbygg må rives.

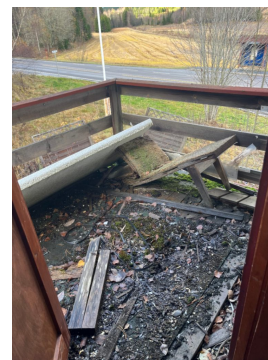
Altan må ikke benyttes.

Altan må ikke benyttes, grunnet sikkerhet.

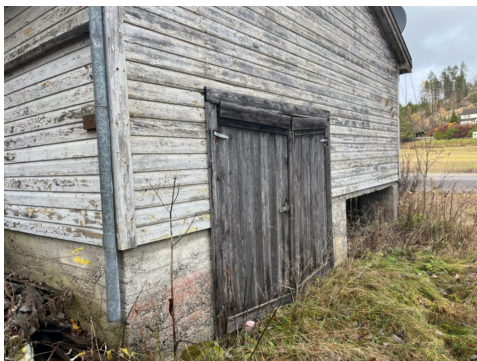
Trevegger har fuktskader og dør har skader.

Garasjedør må skiftes.

Trevegger og dør må utbedres eller eventuelt skiftes.

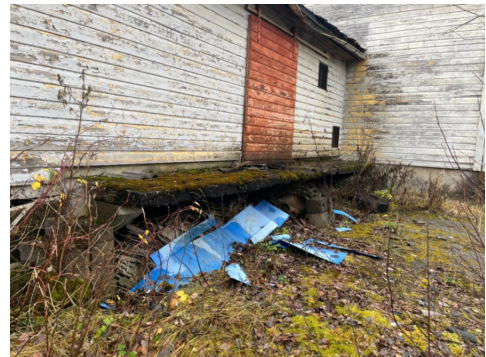
Rampe har store skader.

Rampe bør skiftes, den bør ikke benyttes.

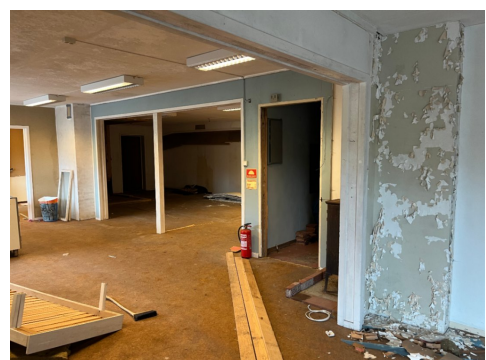
Innvendige overflater har i hovedsak store skader, grunnet manglende vedlikehold over tid og lekkasjer.

1.etasje næringsdel.

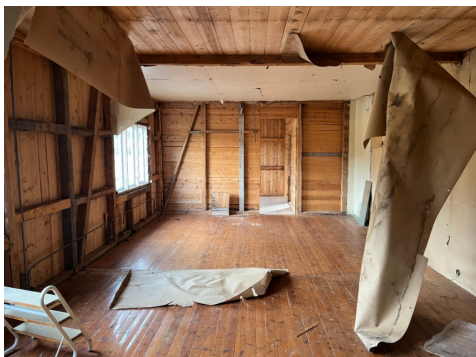
2.etasje med åpne veggkonstruksjoner.

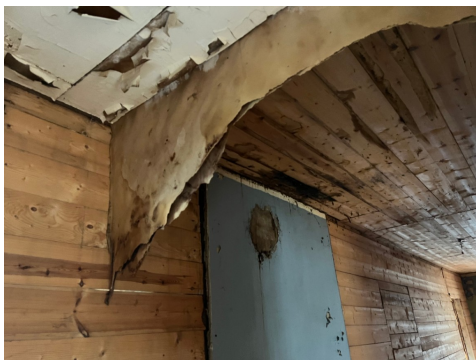
Fuktskader ved piper.

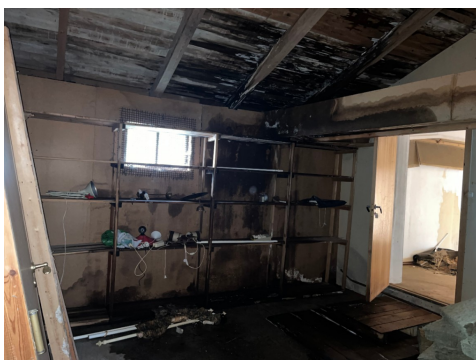
Det er store fukt og råteskader på deler av overflater på vegger og himling.

Lager med store fuktskader.

De fleste overflater må utbedres eller skiftes, ses i sammenheng med tak- og veggkonstruksjoner.

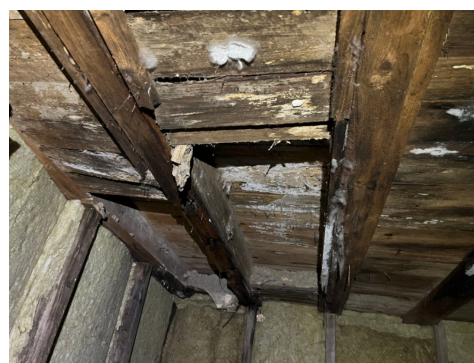
Etasjeskille mellom kjeller og 1.etasje har store fukt og råteskader.

Bjelkelag til kjeller med sopp og råteskader.

Bjelkelag med skader må skiftes.

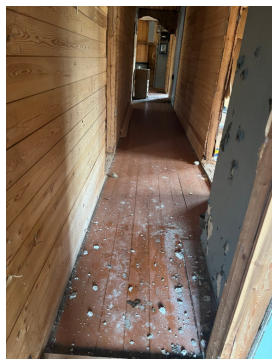
Etasjeskille mellom 1.etasje og 2.etasje har stedvis råteskader etter lekkasje fra pipegjennomføringer.

Vann renner ned ved pipe og skader bl.a. bjelkelag.

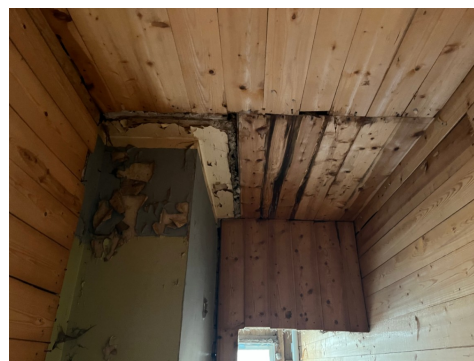
Piper har rennemerker, avskalet maling og puss etter lekkasje.

Pipe med avskalet maling og rennemerker etter lekkasje.

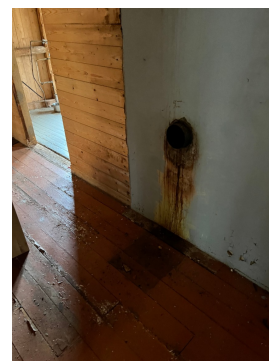
Åpent røykrør må tettes forsvarlig.

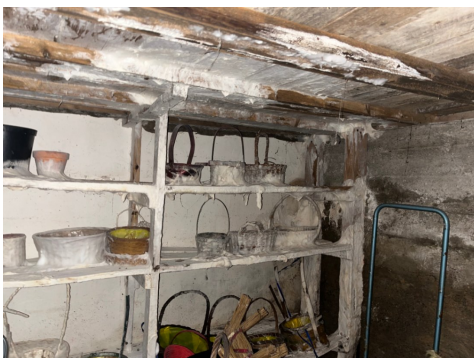
Kjeller har et meget høyt fuktnivå og det er store sopp og råteskader i alt trevirke.

Omfattende soppangrep i kjeller.

Alt trevirke må fjernes og det må etableres fuktsikring av etasjen.

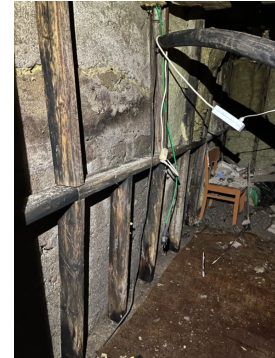
Utforet vegg med råteskader.

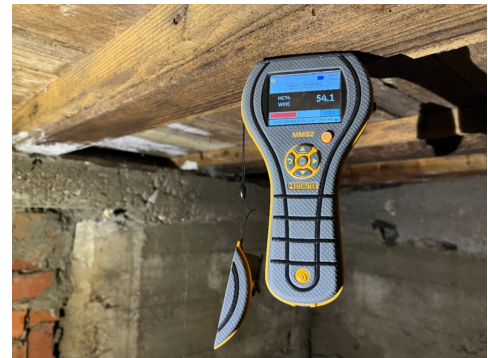
Det ble målt opp til ca. 54 % fukt i trevirke, som er høyt over skadelig nivå.

Treverk skal ha fuktinnhold lavere enn 15 vektprosent. I treverk med fuktighet over 17 vektprosent øker faren for råte og muggsoppvekst dramatisk. Hvis fuktinnholdet ligger over 20 vektprosent, er allerede muggsoppen dannet. Fibermetningsgrad for treverk er 28 vektprosent.

Det ble målt skadelig fukt i trevirke.

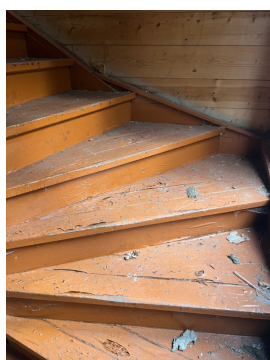
Trapp til 2.etasje har manglende vedlikehold, slitasje og skader.

Trapp til 2.etasje.

Trapp må utbedres eller skiftes.

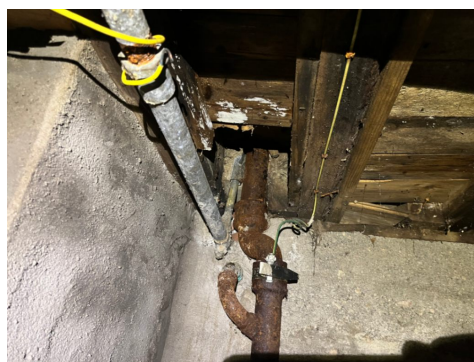
Eldre avløpsrør med rustskader.

Rustne eldre avløpsrør.

- Avløpsrør anlegget må skiftes.
- I forbindelse med oppgradering av våtrom vil det være naturlig med utskiftning av rør.
- Eldre avløpsrør har blant annet større sannsynlighet for lekkasjer, noe som kan føre til omfattende og kostbare vannskader i boliger.

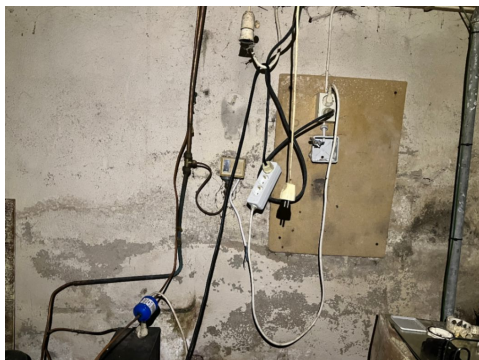
Løse ledninger og åpne koblingsbokser.

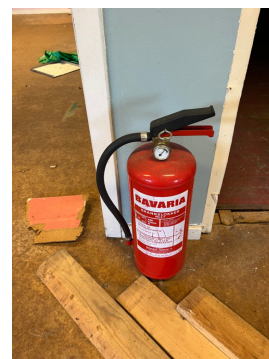
Brannslukningsapparat fra ukjent årstall.

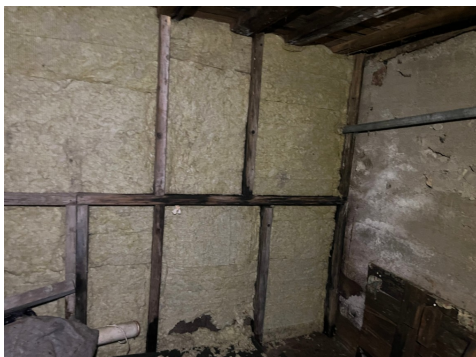
Det er store fuktskader i kjeller, som delvis skyldes manglende utvendig fuktsikring og drenering.

Fuktskader i kjeller.

Det må etableres drenering/fuktsikring rundt bygning for å minske fukt og skader i kjeller.

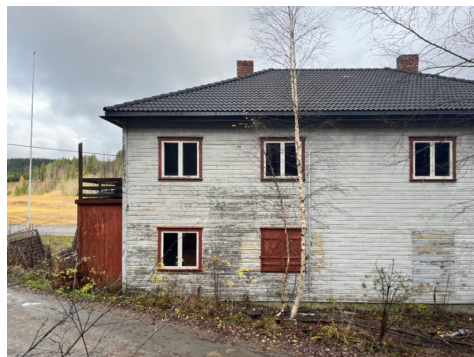
Det er påvist fuktproblemer i kjeller og terrengforhold kan være en av årsakene,

Terreng heller mot bygning.
