Tilstandsrapport

📍 Bergkrystallen 9 , 1155 OSLO

Rapportdato: 16.03.2026

Oppdragsnr.: 11838-26076

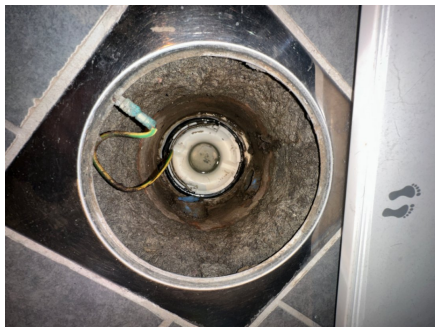
Sluk i plast plassert i dusjssonen.
Det er synlig banemembran i hovedsluk.
Dokumentasjon/ferdigattest, legges til grunn for vurdering av badets tettesjikt.

Sluk i plast, plassert i dusjnise

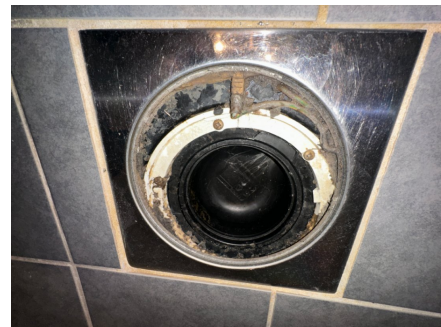
Sluk i plast, plassert i dusjnise

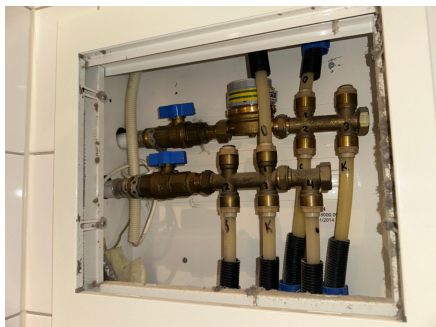
Røropplegg i boligen fremstår med: vanntilkobling med Pex-rør, samleskap med rørkurser og stoppekran er plassert på bad. Stoppekraner er testet og fungerer som de skal. Det er montert Waterguard i benkeskap på kjøkken.

Samleskap med rørkurser og stoppekraner

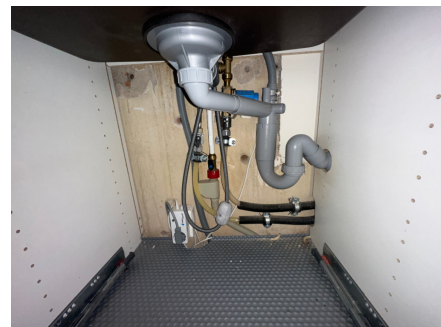
Røropplegg i kjøkkenbenk med Waterguard
