# Tilstandsrapport

Fritidsbolig

Åbødalen 0, 4200 SAUDA

Befaringsdato: 18.12.2024

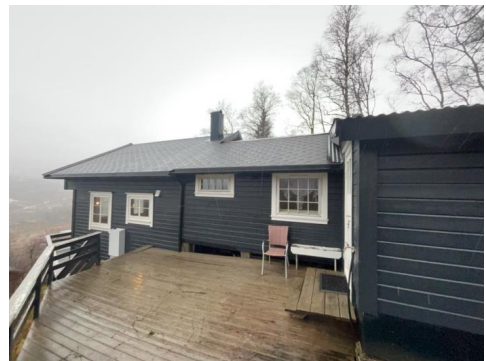
Snø/is som faller ned fra tak, kan føre til personskade.

Kostnadsestimat er knyttet til montering av snøfagner (omfatter ikke spikerslag/tilkomst)

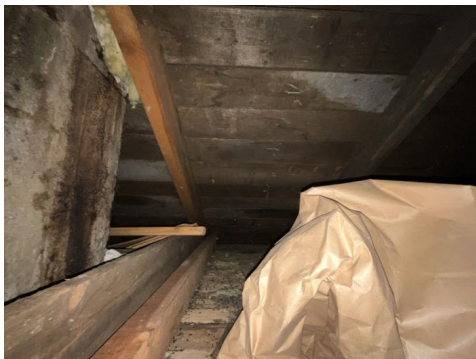
- Det er påvist spredte råteskader i bordkledningen.
- Det er åpninger i konstruksjon mellom stue og bod.

- Råteskadet trekledning må skiftes ut.

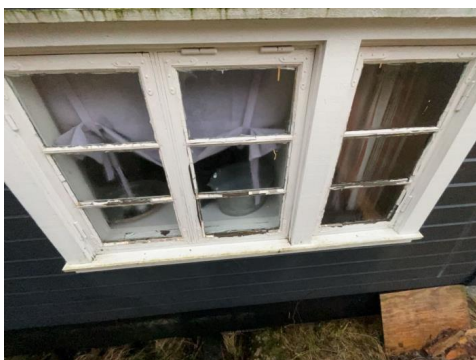
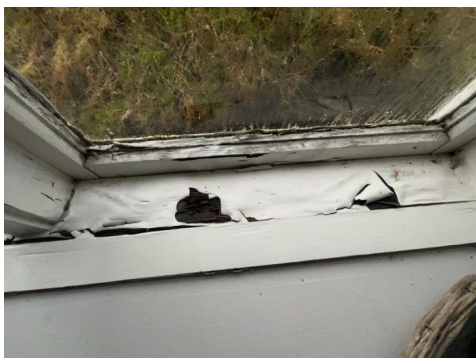
- Det er påvist avvik rundt innsettsingsdetaljer.
- Det er påvist vinduer med fukt/råteskader.

- Vinduer med råteskader må erstattes med nye.

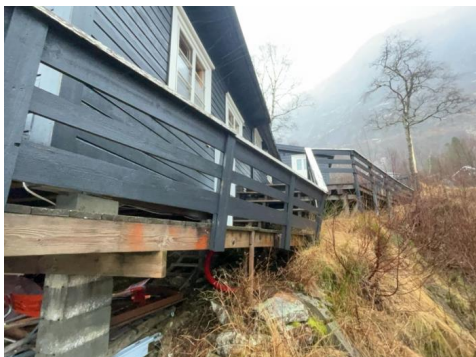
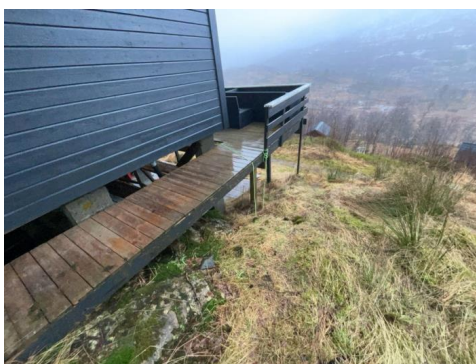
Område hvor det mangler noe rekkverk.

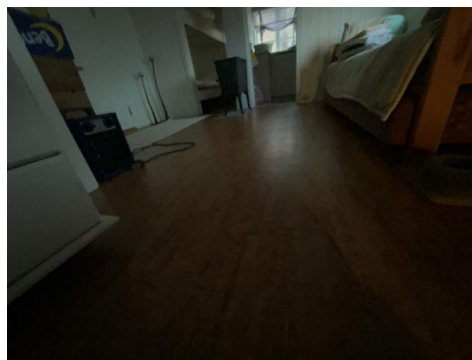
- Målt høydeforskjell på over 20 mm innenfor en lengde på 2 meter.  
Tilstandsgrad 3 gis med bakgrunn i standardens krav til godkjente måleavvik.

- Målt høydeforskjell på over 30 mm gjennom hele rommet.  
Tilstandsgrad 3 gis med bakgrunn i standardens krav til godkjente måleavvik.  
Det er målt 56 mm høydeforskjell i del av stue (eldste del av fritidsbolig).  
Ikke isolasjon i etasjeskille i eldste del av bygning.

Det er opp til eventuell kjøper og vurdere om ønsker og utføre tiltak mot høydeforskjell.

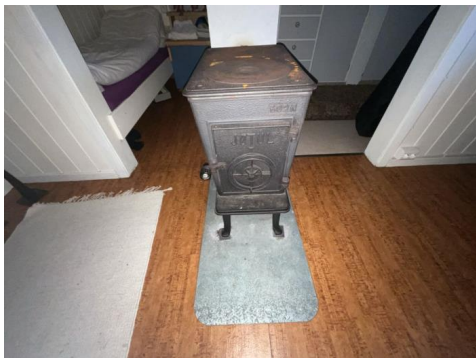
Det er ikke eksakt kjent hva som må utbedres med pipe/vedovn for å få opphevet fyringsforbud (ukjent sum for utbedring)  
Kostnadsestimat er kun knyttet til fjerning av pipe/vedovn.

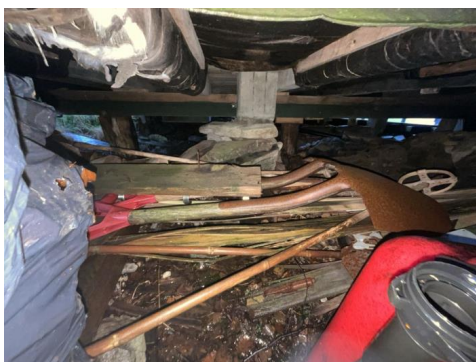
Bygningen har krypkjeller under trebjelkelag og stubbegulv. Synlig bjelker og undergulv i eldste del av fritidsbolig.

Krypkjeller må undersøkes fullt ut, for å utelukke/avdekke eventuell skader/råte.

- Ut ifra visuelle observasjoner fra de besiktigede områdene, gir det grunnlag for å forsøke å foreta grundigere undersøkelser i de mindre tilgjengelige områdene. Det kan ikke utelukkes skader i disse områdene.

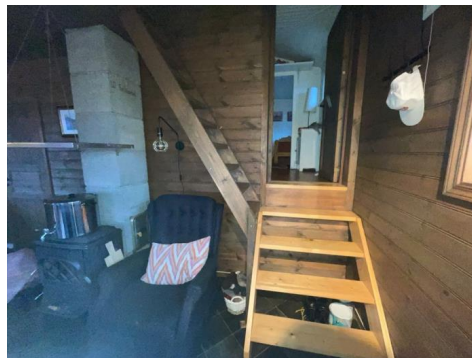
Fritidsbolig har plassbygd tretrapp. Trapp til loft er behandlet trevirke.

- Rekkverk må monteres for å lukke avviket.

Kostnadsestimat er knyttet til enkelt plassbygd rekkverk. Pris avhenger av type materiell/overflatebehandling.

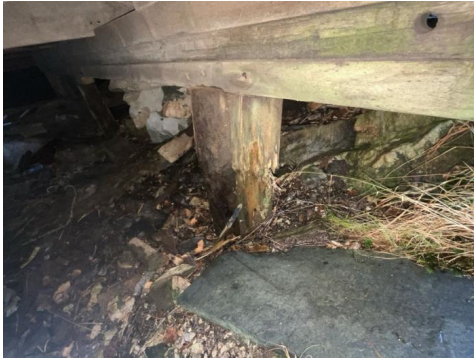
Det er pilar/søyle med påstatet råteskader.

Det er pilar/søyle (tre) som har råteskader.

Bilde viser pilar i treutførelse. Det er råteskader i trevirke.

Råteskadet trevirke/pilar må byttes.

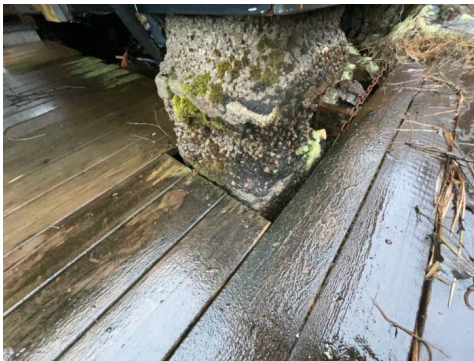
Bilde viser pilar av lecastein som smuldrer.
