**Åbødalen/Klovsteinar - Hytte med  
nydelig utsikt - Like ved skiløype /  
p-plass - Innlagt strøm - Borevann**

# Tilstandsrapport

Befaringsdato: 18.12.2024

Rapportdato: 06.01.2025

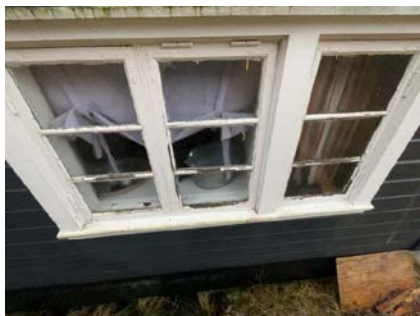
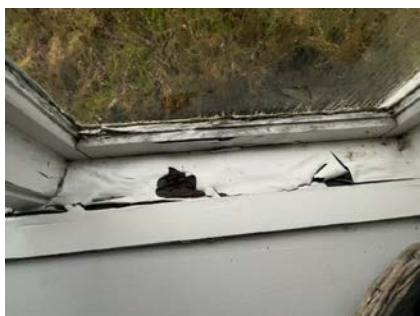
## ! TG 2 Vinduer

Bygningen har malte trevinduer med 2-lags glass.

- Karmene i vinduer er slitte og det er sprekker i trevirket.

Vindu som ikke er ferdigstilt. bør ferdigstilles for at vindu skal fungere som tiltenkt samt at det ikke kan oppstå luftlekkasje i overgang vegg og vindu.

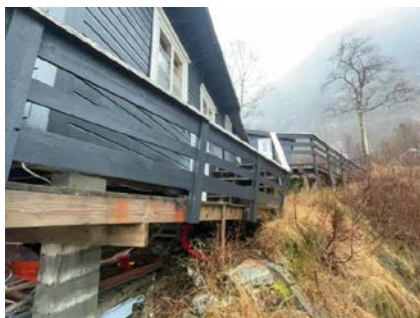
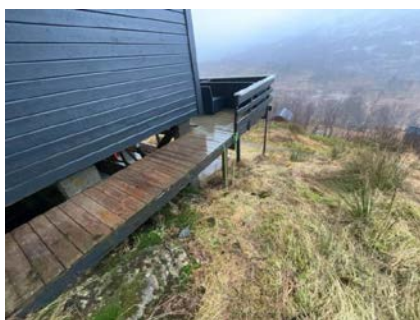
Område hvor det mangler noe rekkverk.

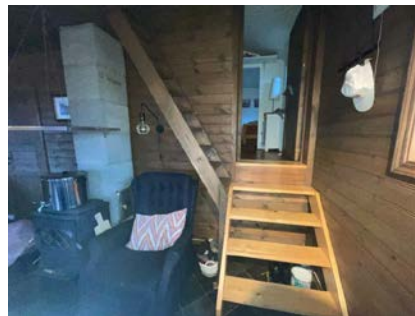
## TG 2 Innvendige dører

Heltre furu fyllingsdør mellom stue/kjøkken og stue. Malt ytterdør mellom stue og bod. Dør med overflate av finer, mellom entre og gang.

Det er enkelte dører som må justeres for å sikre at dører fungerer som tiltenkt, samt at det ikke kan bli skader på dører da dørblad tar i karm.

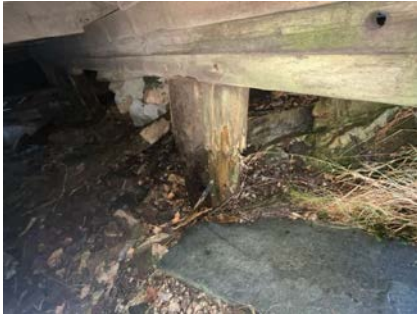
Bilde viser pilar i treutførelse. Det er råteskader i trevirke.

Råteskadet trevirke/pilar må byttes.

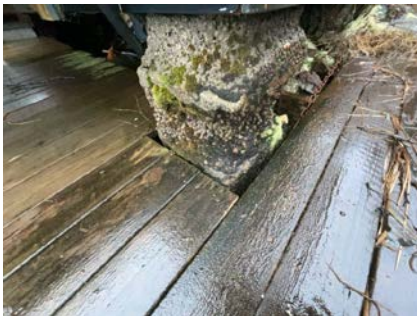
Bilde viser pilar av lecastein som smuldrer.
