Tilstandsrapport

Enebolig

Moseveien 21, 1870 ØRJE

Befaringsdato: 03.04.2024

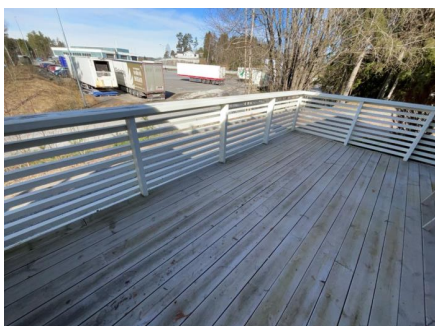
📍 TG 2 Balkonger, terrasser og rom under balkonger

- Det er ikke krav om utbedring av åpninger i rekkverk til dagens forskriftskrav.
- Det er ikke krav om utbedring av rekkverkshøyde opp til dagens forskriftskrav.

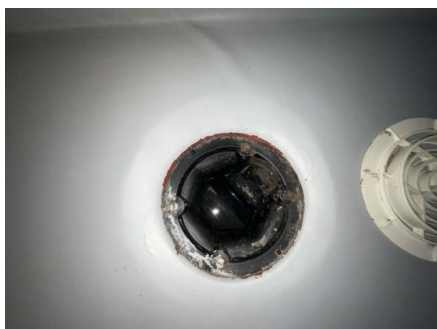
- Totalrenovering er kun en anbefaling grunnet alder, badet kan fortsatt tåle forsiktig bruk med tett dusjkabinett, det er dog ingen garantier. En slik løsning kan forhindre fuktskade, men gir ingen erstatning for tettesjikt/membran samt skader på rør.

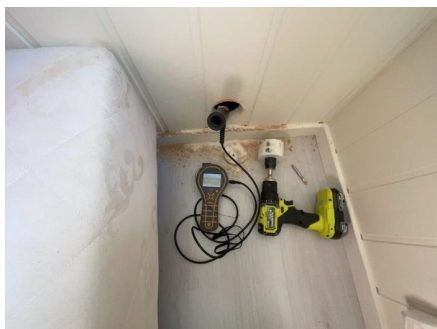
2. ETASJE > BAD

TG 0 Tilliggende konstruksjoner våtrom

Hulltaking er foretatt, uten å påvise unormale forhold.
