# Tilstandsrapport

Boligbygg med flere boenheter

Jerikoveien 57, 1067 OSLO

Befaringsdato: 12.08.2025

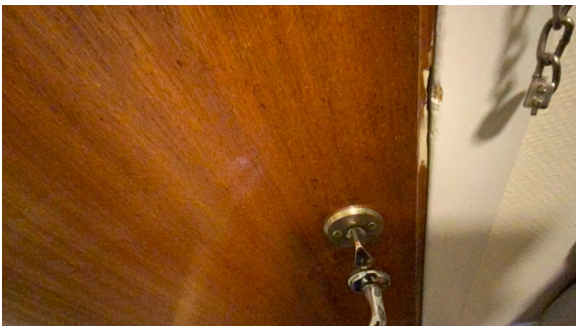
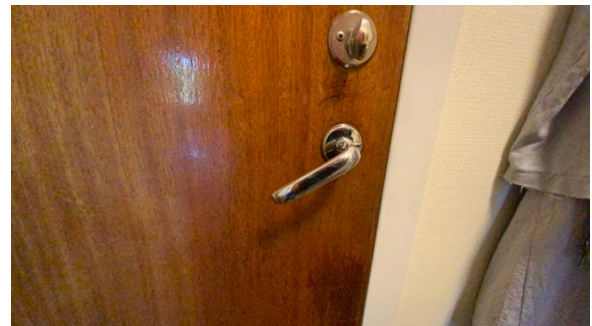
### TG 2 Dører - 2

- Karmene i dører er værslitte utvendig og det er sprekker i trevirket.

Dørlås er noe løs i håndtak. Stedvis noe småskader på dørbblad.

- Det må påregnes noe vedlikehold og at enkelte dører må skiftes ut.

Male og sparkle dør. Det er ingen konsekvens for funksjon.

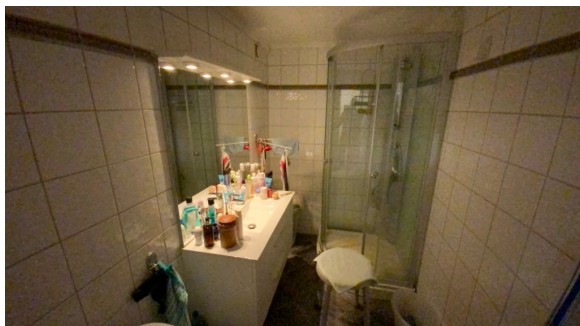
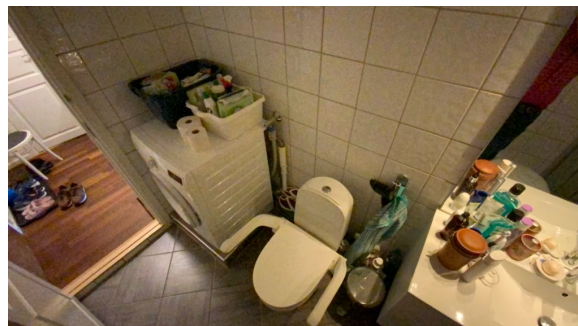
### TG 2 Overflater vegger og himling

- Det er avvik:

Lokal utbedring med å feste løse fliser under dør.

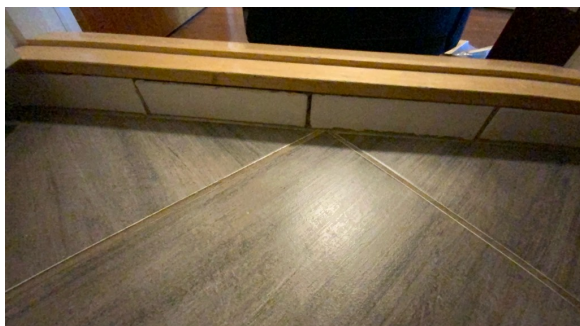
### TG 2 Overflater Gulv

- Det er påvist at noen fliser har bom (hulrom under).
- Det er påvist avvik i fallforhold til sluk i forhold til krav i forskrift på byggetidspunktet.

- Et bad med manglende/redusert fall til sluk blir mindre funksjonelt og sikkert for brukeren. Dette kan medføre stående vann på gulvet, vann som ikke ledes effektivt til sluket, økt risiko for at vann renner ut av rommet og redusert sklisikkerhet på gulvet.
- Selv om bom eller hull lyd ikke alltid er et umiddelbart problem, bør det overvåkes nøye før eventuell utvikling i sprekker i flisfuger e.l. oppstår. Dette må en foreta tiltak for, for å begrense utviklingen.

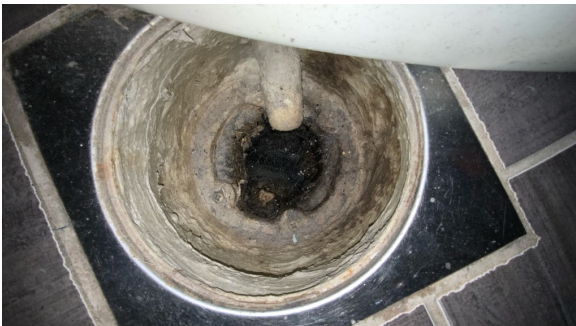
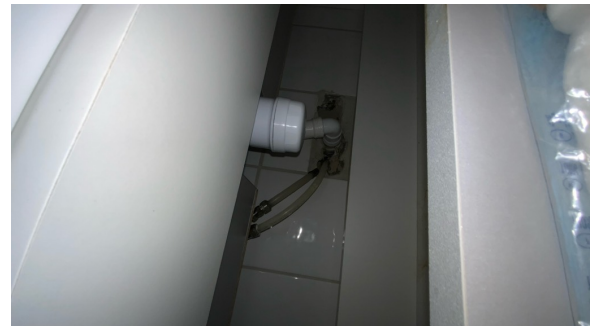
- Det er påvist mangelfull/feil utførelse rundt rørgjennomføringer e.l. som gir fare for fukt i konstruksjonen i våtsone.
- Membran i kombinasjon med gammelt sluk uten klemring. Membran er smurt ned på sluk.
- Mer enn halvparten av forventet brukstid er passert på membranløsningen.

- Sluket må sjekkes og rengjøres jevnlig.
- Uten tilfredsstillende klemring er det vanskelig å sikre en vanntett overgang mellom smøremembranen og sluket. Dette øker risikoen for at vann kan sive ned langs sidene av sluket og forårsake fuktskader i gulvkonstruksjonen og omkringliggende område.
- Konsekvensen er at det kan oppstå fuktskader i konstruksjonen bak overflatematerialet. Vann kan trenge inn gjennom utette rørgjennomføringer og forårsake fuktskader ved fuktilførsel gjennom enten bruksvann eller lekkasjevann.

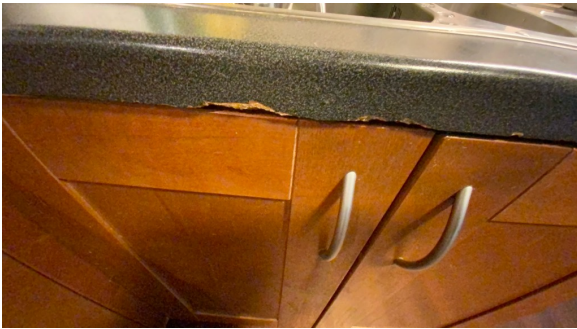
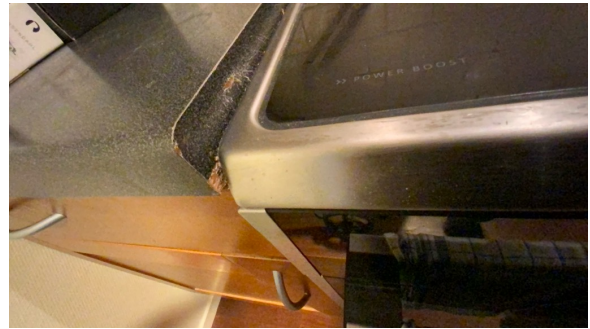
- Det er påvist skader på overflater/kjøkkeninnredning utover normal slitasjegrad.

Det er synlig noe skade på laminatbenk.

- Det må påregnes lokal utbedring/utskiftning.

Det er ingen konsekvens ut fra funksjon. Benk må byttes for å lukke avviket.

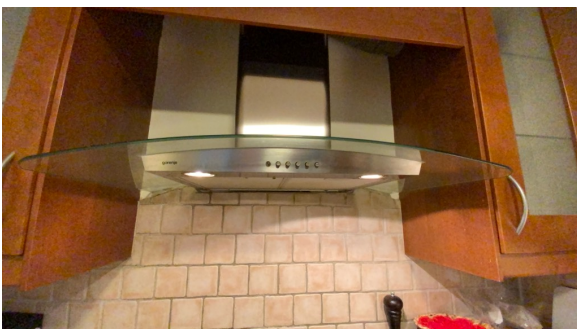
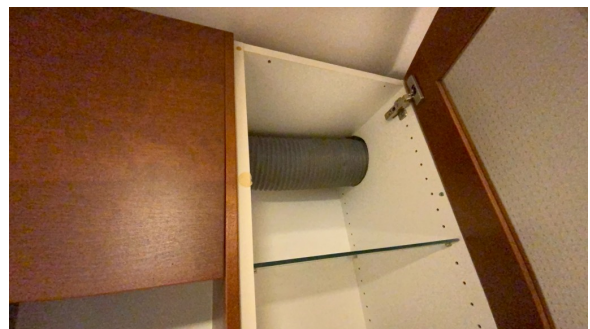
#### TG 2 Avtrekk

- Det er avvik:

Det gjøres opp,erksom på at dette kan være ett avvik ked tanke på borettslagets regler og at dette kan føre til at matlukt kommer til andre beboere.
