# Tilstandsrapport

Enebolig

Fleksåsvegen 18, 3620 FLESBERG

Befaringsdato: 19.06.2025

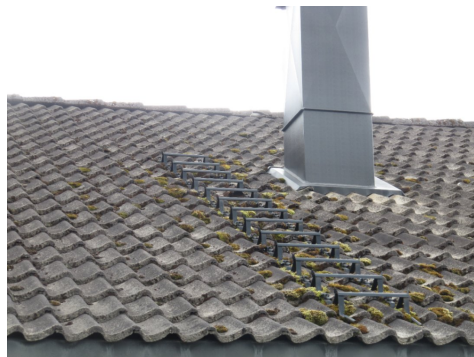
- Når takteking og undertak begynner å bli gamle, øker risikoen for lekkasjer, noe som kan føre til omfattende og kostbare reparasjoner av underliggende konstruksjoner dersom en ikke foretar tiltak på konstruksjonene før dette oppstår.

Mosegrodd takstein.

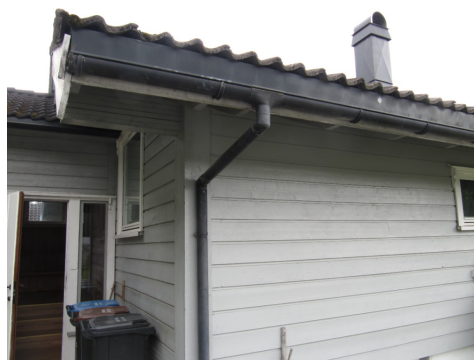
Takrenner og nedløp i lakkert alum.

- Overvåk tilstanden jevnlig. For å få tilstandsgrad 0 eller 1 må beslag/renner/nedløp skiftes ut, men tidspunktet for når dette er nødvendig er vanskelig å si noe om.

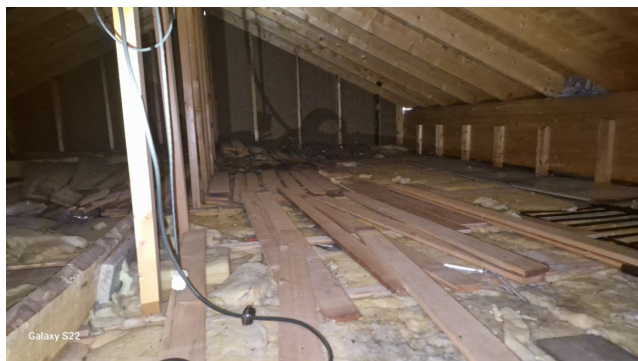
- Dersom tiltaket ikke utføres er det fare for videre skadeutvikling.

Det er spor etter mus på loftet.

Det bør gjøres tiltak for å fjerne/begrense aktivitet av mus på loftet.

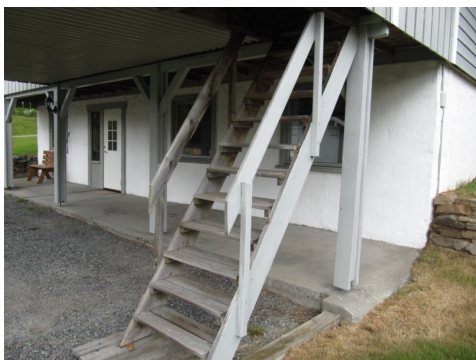
Kan få konsekvenser hvis noen snubler og skader seg.

Bratt trapp fra terrassen.

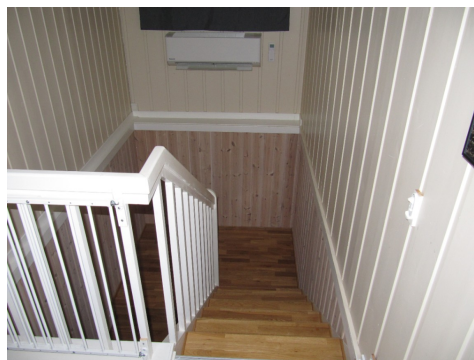
Håndlist på vegg mangler.

Håndløper bør monteres for å tilfredsstille krav i forskriften. (Jamf. §12-16 i forskrift)

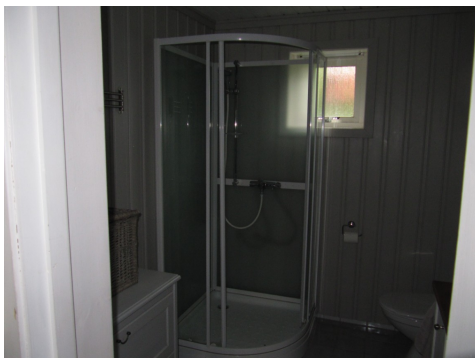
- Manglende oppgradering av våtrommet medfører høy risiko for at konstruksjonene ikke vil tåle vanlig bruk av vann eller lekkasjer. Dette kan føre til fuktskader på tilstøtende konstruksjoner.

Badet har enn alder som tilsier at det bør renoveres. Det er skjult røropplegg i yttervegg, og malt panel på vegger. I henhold til levetidstabell er normal brukstid oppbrukt på våtrommet.

Bad i 1etg, med dusjkabinett

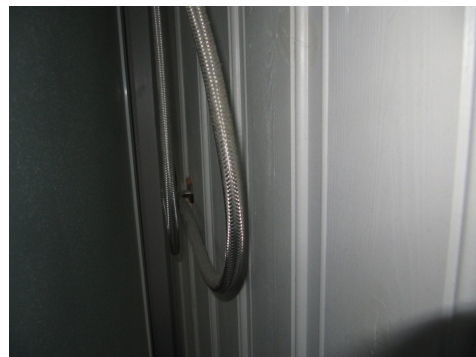
Vannrør i påforet yttervegg er en risiko for frost.

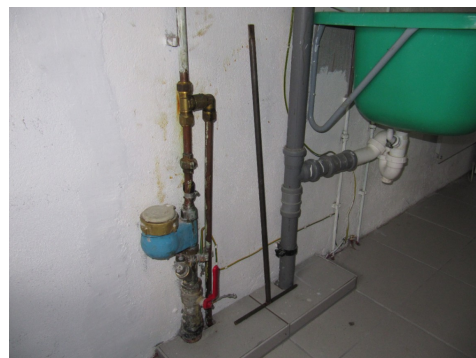
Vanninntak med måler i vaskerom.

Vaskerommet må renoveres og bygges opp som våtrom. Konsekvensen er fuktskade hvis det blir lekkasje.

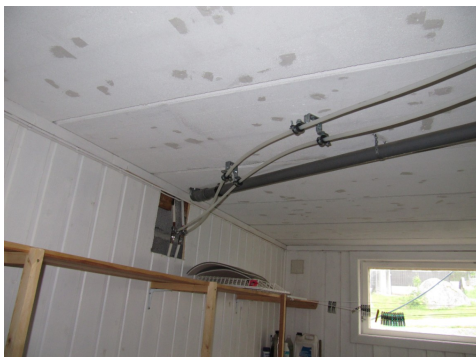
Provisorisk løsning med vann til kjøkken.

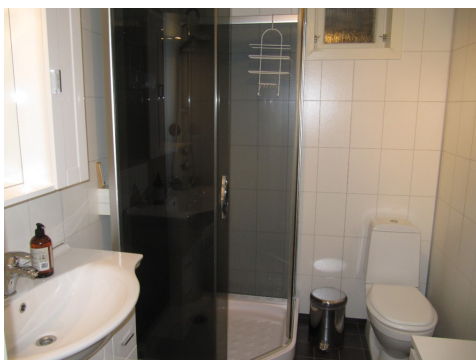
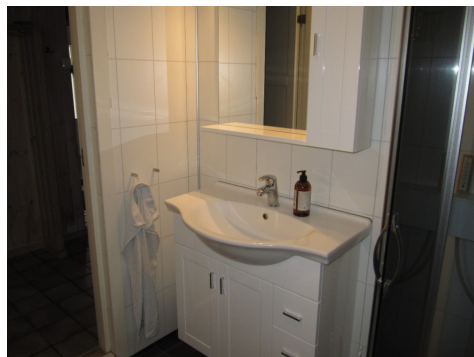
Dusjkabinett og wc.

Servant i benk.

Brukstiden på våtrommet er oppbrukt, og må bygges opp på nytt, med fuksikring etter dagens krav.

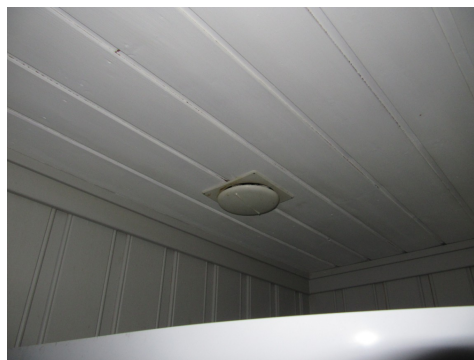
- Det er påvist mangelfull ventilasjon på ett eller flere rom i boligen.
- Det mangler mekanisk avtrekk på våtrom.

Veentil i tak, med kanal på kaldt loft er en dårlig løsning.

Våtrom skal ha mekanisk avtrekk.

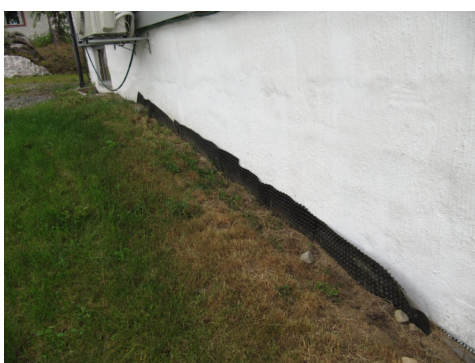
Fuktsikring mangler topplst.

Knotteplast mangler topplst

Hindre vann og fuktbelastning på grunnmur.
