Fleksåsvegen 18, 3620 FLESBERG

**Romslig enebolig over to plan med  
frittstående garasje og verksted.  
Fin beliggenhet med gode  
solforhold!**

# Tilstandsrapport

Befaringsdato: 19.06.2025

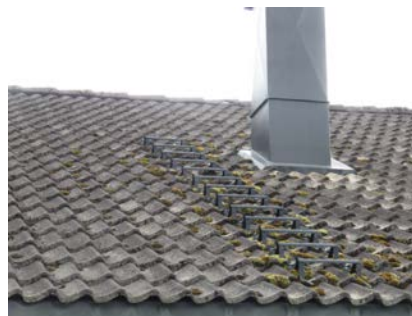
- Når taktekking og undertak begynner å bli gamle, øker risikoen for lekkasjer, noe som kan føre til omfattende og kostbare reparasjoner av underliggende konstruksjoner dersom en ikke foretar tiltak på konstruksjonene før dette oppstår.

Mosegrodd takstein.

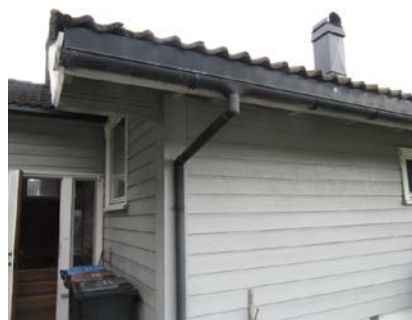
Takrenner og nedløp i lakkert alum.

- Overvåk tilstanden jevnlig. For å få tilstandsgrad 0 eller 1 må beslag/renner/nedløp skiftes ut, men tidspunktet for når dette er nødvendig er vanskelig å si noe om.

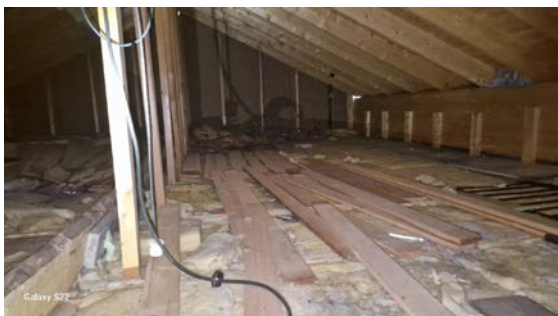
- Dersom tiltaket ikke utføres er det fare for videre skadeutvikling.

Det er spor etter mus på loftet.

Det bør gjøres tiltak for å fjerne/begrense aktivitet av mus på loftet.

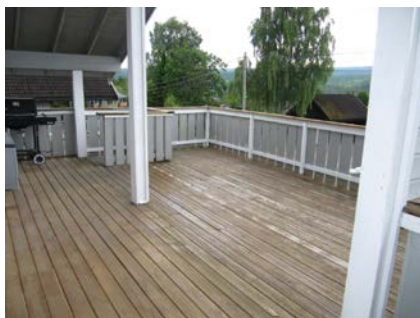
Stor terrasse med utgang fra stua.

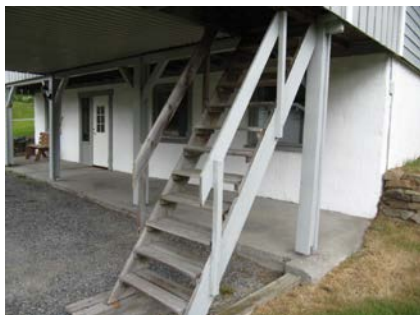
Kan få konsekvenser hvis noen snubler og skader seg.

Bratt trapp fra terrassen.

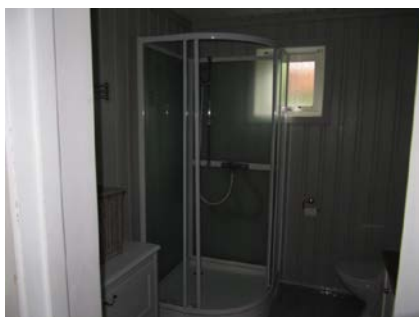
- Manglende oppgradering av våtrommet medfører høy risiko for at konstruksjonene ikke vil tåle vanlig bruk av vann eller lekkasjer. Dette kan føre til fuktskader på tilstøtende konstruksjoner.

Badet har enn alder som tilsier at det bør renoveres. Det er skjult røropplegg i yttervegg, og malt panel på vegger. I henhold til levetidstabell er normal brukstid oppbrukt på våtrommet.

Bad i 1etg, med dusjkabinett

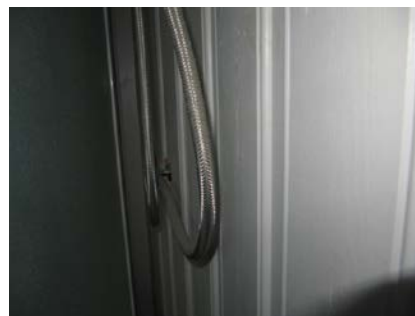
Vannrør i påforet yttervegg er en risiko for frost.

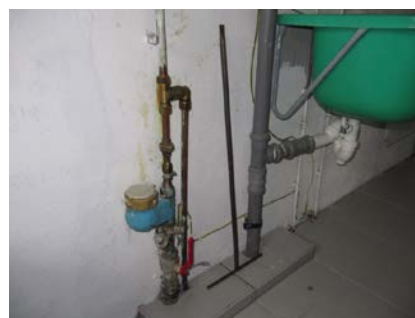
Vaskerommet må renoveres og bygges opp som våtrom. Konsekvensen er fuktskade hvis det blir lekkasje.

Vanninntak med måler i vaskerom.

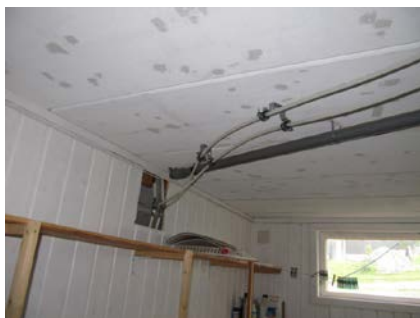
Provisorisk løsning med vann til kjøkken.

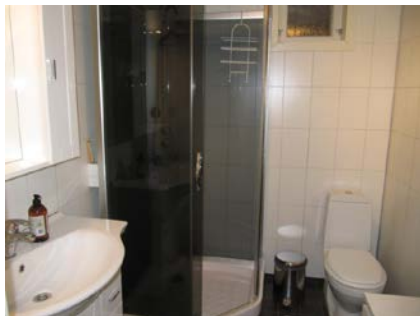
Brukstiden på våtrommet er oppbrukt, og må bygges opp på nytt, med fuktsikring etter dagens krav.

Dusjkabinett og wc.

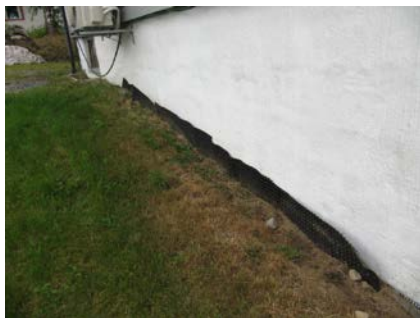
Antatt betongsåler under grunnmur. Grunnmur av Lecabløkker, som er pusset på utsiden.  
Fuktsikring mangler topplst.

Knotteplast mangler topplst

Hindre vann og fuktbelastning på grunnmur.
