# Tilstandsrapport

Fritidsbolig

Nordstaulveien 145, 8850 HERØY

Befaringsdato: 27.03.2025

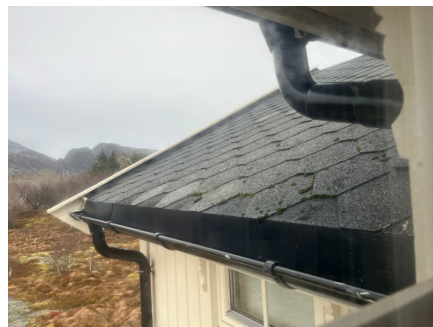
Taket er litt mosegrodd, groing på taktekingen medfører økt risiko for lekkasjer og reduserer levetiden.

Taktekingen må rengjøres.

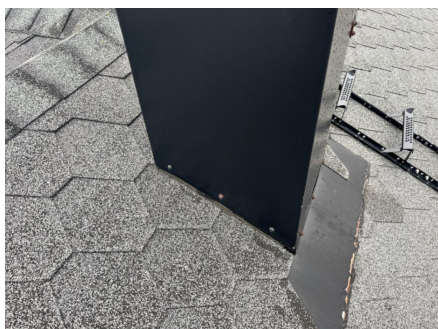
Det er litt rust på sokkel beslaget på pipen og det er laget en utenpå liggende skjøt på beslaget.

Noe rust på sokkel beslaget på pipen.

Tiltak for å hindre utvekling av rust på belaget anbefales.

Det bør undersøkes hvordan det ser ut bak det utenpå liggende beslaget på pipen, kostnad for undersøkelse medtatt.

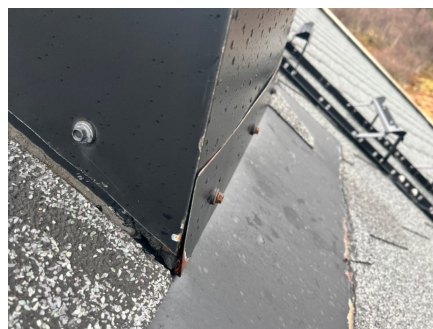
Pipebeslag er skjøtet på noe.

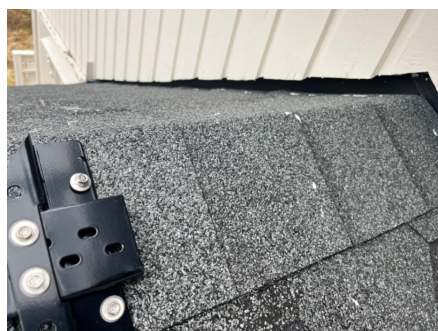
Bordkledningen har kort avstand til taktekkingen, det kan medføre skader på kledningen, den vil tidvis ligge ned i snøen på taket.

Kort avstand fra tak til underkant av kledning

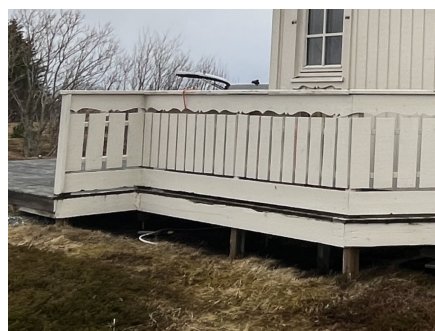
Rekkverk er 86 cm høyt, krav da bygningen ble oppført var 1 meter. Rekkverk er kun påkrevd der gulvet er mer enn 50 cm over terreng. Terrasse gulvet er lagt helt inn mot bordkledningen, medfører økt risiko for råteskader på kledning og økt vedlikeholdsbehov. Anbefalt løsning er beslag mellom vegg og gulv slik at kledningen kan kuttes et stykke opp på veggen. Kledning på kant av gulv er stedvis slitt.

Kledning på kant av gulv er stedvis slitt.

For å lukke avvik på rekkverk bygges høyere (100cm) Kostnad for dette medtatt. Slitt kledning på kant på gulv bør byttes.

Løsningen med terrasse montert på utside av bordkledningen bør endres slik at konstruksjonen festes direkte på vegg konstruksjon, og det må monteres beslag på vegg og ut på gulv, kledningen kan da avsluttes med større avstand fra gulvet og risiko for råteskader på kledning og veggkonstruksjon reduseres.

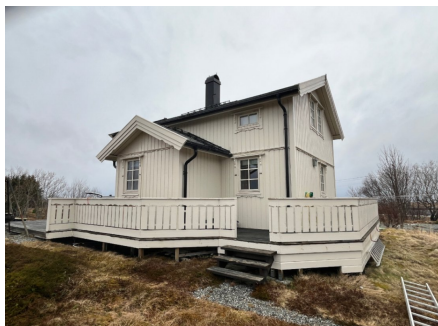
Det mangler rekkverk på trappen, medfører risiko for fallskader.

Mangler rekkverk

- Rekkverk må monteres for å lukke avviket.

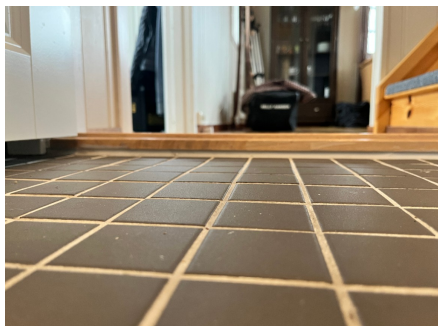
Det er ikke fall til sluk på hele gulvet, gulvet er tilnærmet flatt utenfor dusjen, det er lokalt fall til sluk i dusj, men utgjør ikke 1:50 i nedslagsfelt for dusjen. Krav er fall på 1:100 på hele gulvet eller 1:50 i dusjens nedslagsfelt og lekkasje vann skal ledes til sluk for hele rommet.

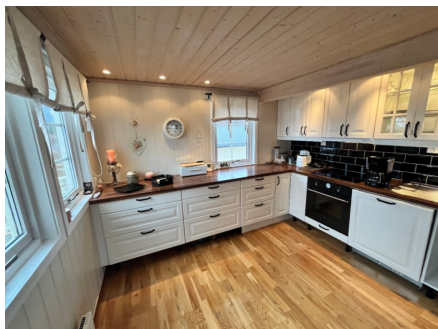
Merker i bunn på benkeskap

Det er ikke behov for tiltak

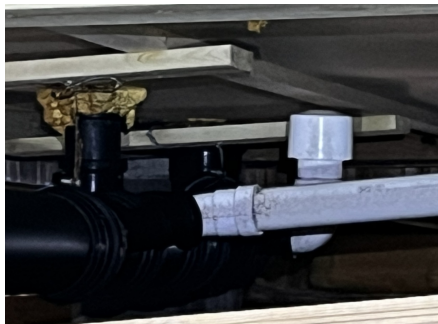
Durgoventil for kloakklufting plassert under hytten
