# Tilstandsrapport

Rekkehus

Sukkevannslia 64, 4638 KRISTIANSAND S

Befaringsdato: 10.11.2025

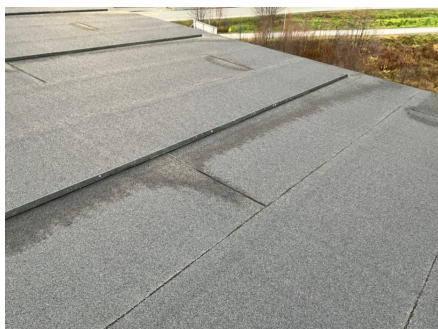
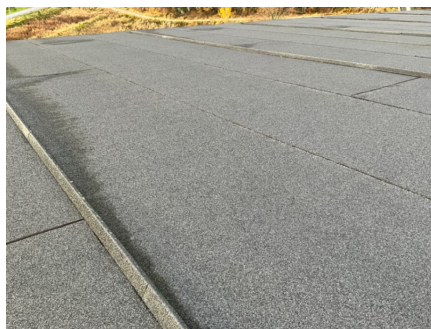
Taktekkingen er av papp. Taket er besiktiget fra taknivå.

Takflaten er kontrollert i hht forskrift. Det er registrert fall på takflatene, renner/sluk er undersøkt, taket har overløp/utløp. Det er ikke registrert avvik i forbindelse med oppkant, beslag eller rørgjennomføringer.

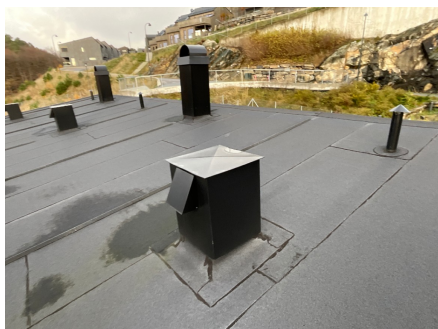
Takrenner, nedløp og beslag av metall.

Nedløpene er tilkoblet nedgravde rør i bakken.

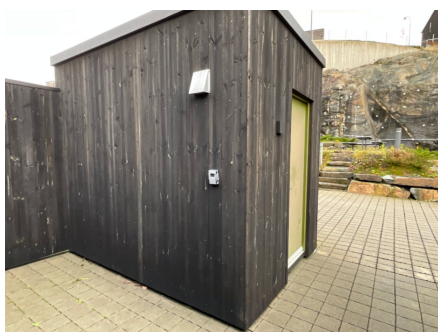
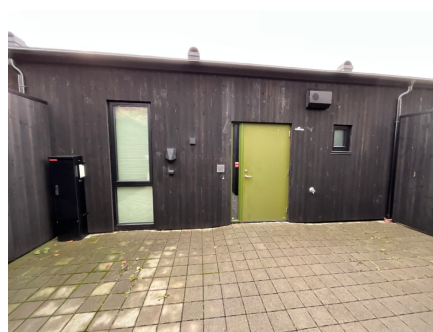
### TG 2 Veggkonstruksjon

- Bordkledning går stedvis nesten helt ned i terreng.

Kledning av denne typen tåler greit å stå noe nærmere terrenget da den er kokt i olje, men misfarging og økt vedlikeholds intervall må forventes.

- Lokal utbedring bør foretas for å øke avstanden mellom terreng og bordkledning.

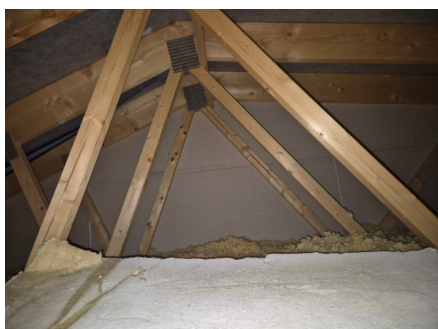
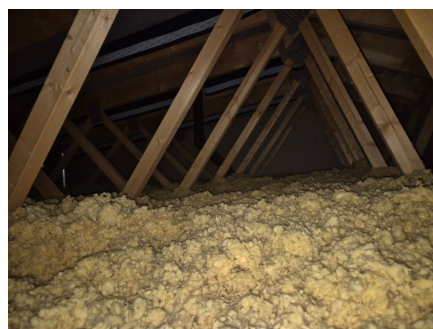
Takkonstruksjonen har sperrekonstruksjon. Konstruksjonen er besiktiget fra luke på soverommet.

Store deler av konstruksjonen er kledd inne, tilstandsgrad 1 er satt på bakgrunn av alder på bygget og ingen negative funn innvendig eller utvendig. Da inspeksjonen er begrenset på bakgrunn av tilgang er konstruksjonen vurdert med tanke på synlige deler samt alder på bygget og ingen negative funn.

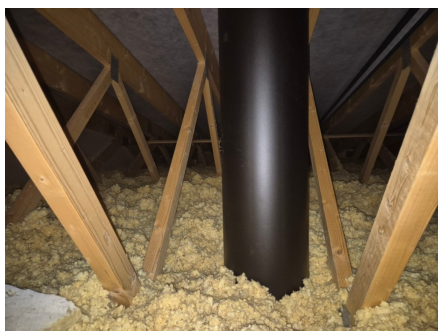
Boligen har elementpipe og vedovn.

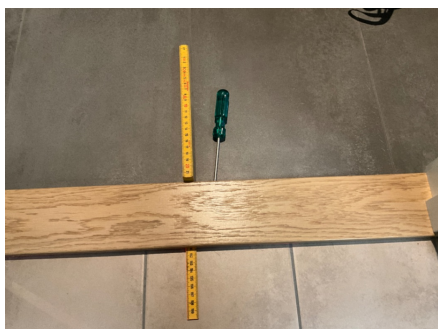
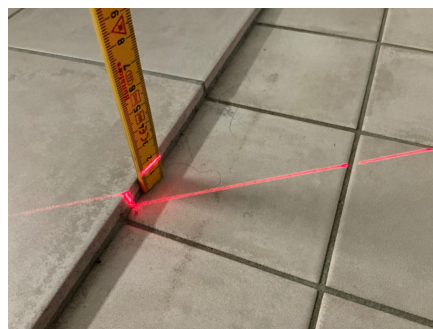
## Overflater Gulv

- Det er påvist avvik i krav til høydeforskjell/fall-løsning på våtrommet.

Kravet om at lekkasjevann skal ledes til sluk, betyr at det ferdig utførte våtromsgulvet må være utformet uten motfall til sluk fra alle steder der det kan forekomme lekkasjevann.

- Til tross for avviket i fall/høydeforskjell til sluk, vil gulvet fortsatt kunne lede vann mot sluket, men med redusert effektivitet. Dette kan potensielt øke risikoen for vannansamling i enkelte områder av badet.
  - Anbefaler å etablere oppkant i hht. Tek 17, oppkanten skal da være 15 mm. Løsningen vurderes å være tilstrekkelig, men er ikke en løsning som er gitt i Tek 17.
- Oppkant på våtrommet er for å sørge for at lekkasjevann ikke renner ut i tilstøtende rom.

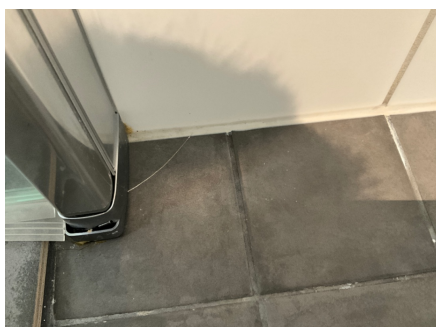
- Det er påvist sprekker i fliser.

Ei lita sprekk i ei flis i dusjen.

- Det må gjøres tiltak for å utbedre avviket.

For å lukke avviket må flisen byttes.
