Tilstandsrapport

1/2-part av vertikaldelt tomannsbolig

Brannklokkeveien 23 B, 8622 MO I RANA

Befaringsdato: 07.01.2025

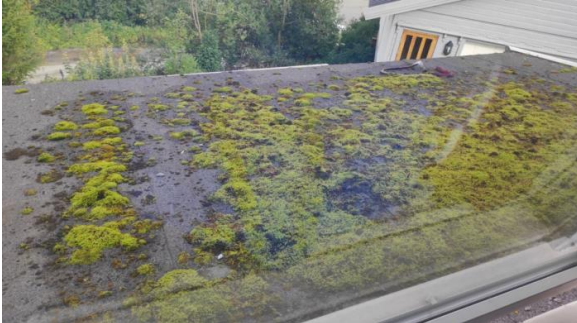
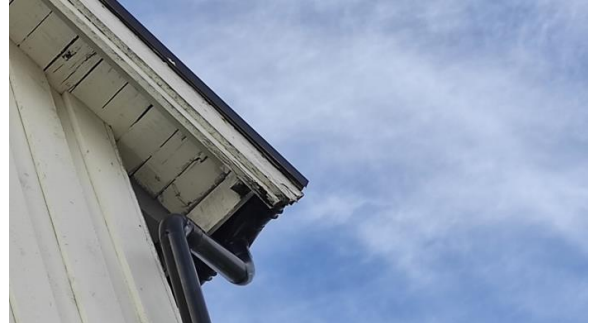
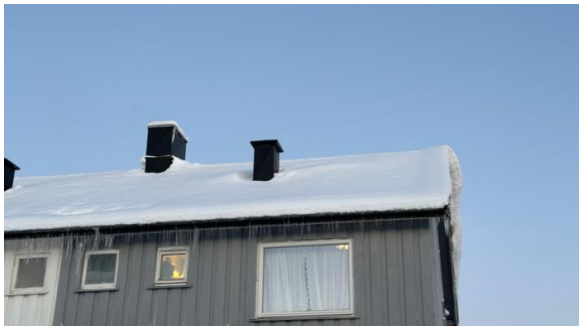
Råteskader i vindskibord og deler av rupanelen.

Bilde fra befaring den 07.09.2023.

Ved befaring den 06.01.2025 var taket snødekt.

Råteskadede vindskibord og rupanel må skiftes ut.

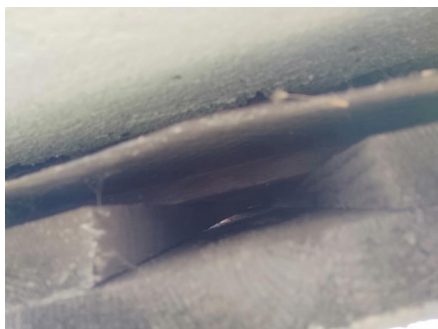
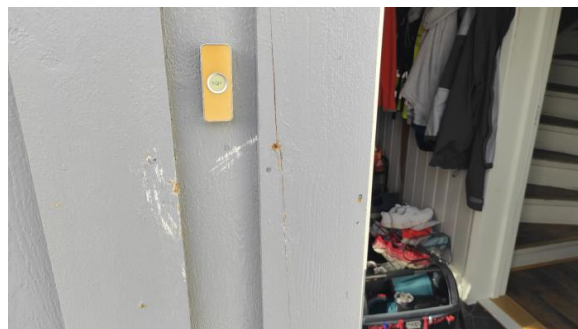
📍 TG 2 Veggkonstruksjon

Stedvis noe sprekker i kledningen.

- Musebånd/lusing må etableres.

Sprukken/skadet trekledning må skiftes ut.

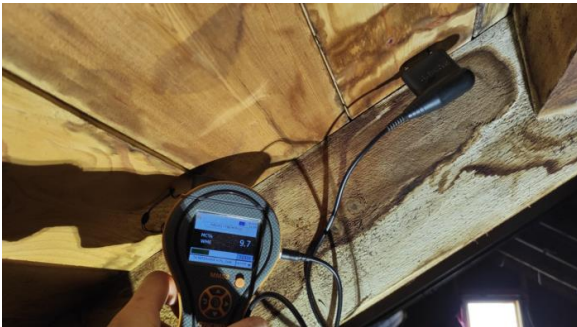
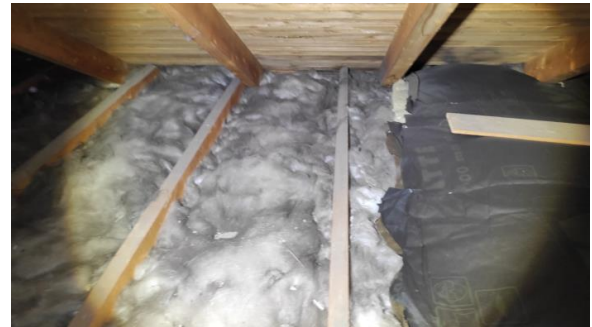
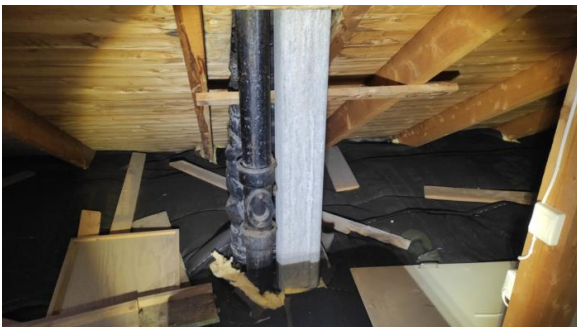
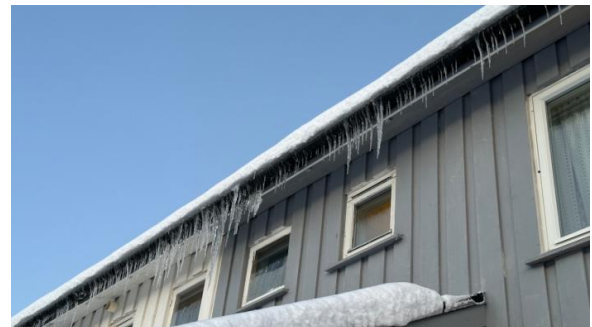
📍 TG 2 Takkonstruksjon/Loft

- Det er påvist andre avvik:
- Det er registrert istapper fra taket vinterstid.

Stedvis noe fuktskjolder i undertaket, det er usikkert om det er noe vanninnsig gjennom taktekket ettersom det ikke var nedbør ved befaring. Uisolert ventilasjonskanal og lufting av avløpsrør.

Ventilasjonskanal og avløpsrør bør isoleres for å hindre kondensskader.

Overvåk tilstanden med tanke på lekkasjer, tidspunkt for utskiftning av taktekking nærmer seg.

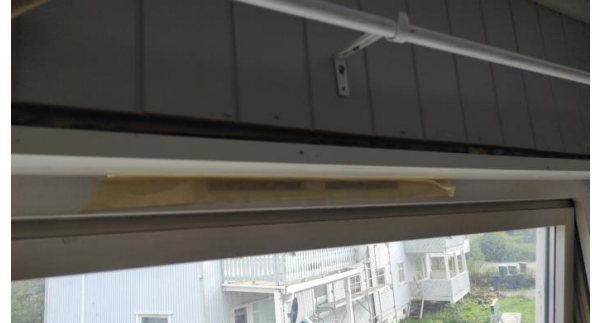
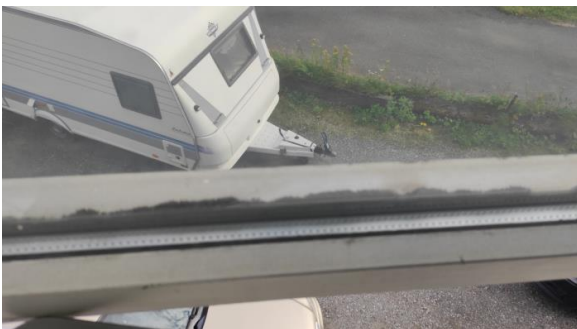
TE 2 Vinduer

- Det er påvist at enkelte vinduer er vanskelig å åpne/lukke.
- Det er påvist avvik rundt innsettsdetaljer.

Utskiftning av eldre vinduer må påregnes.

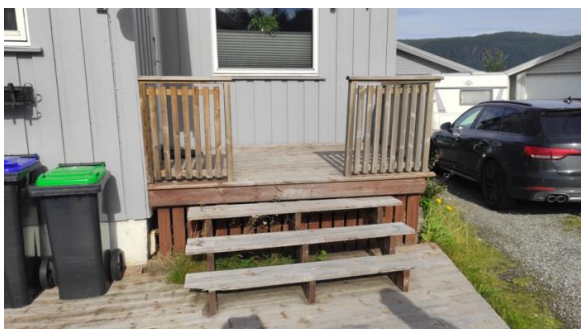
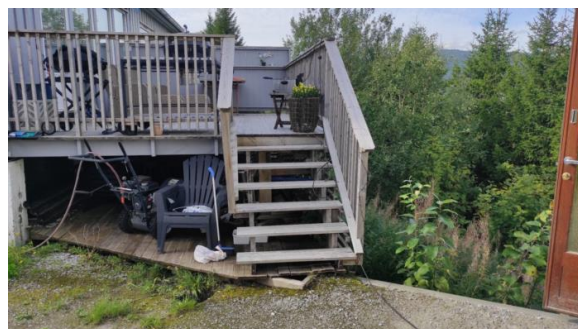
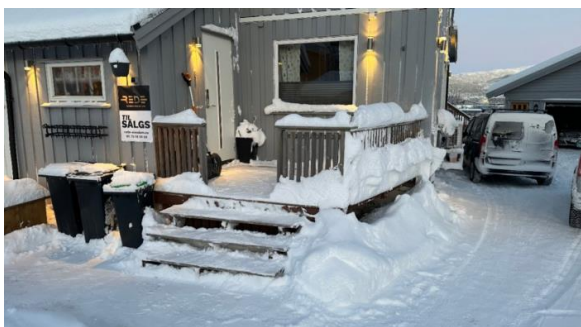
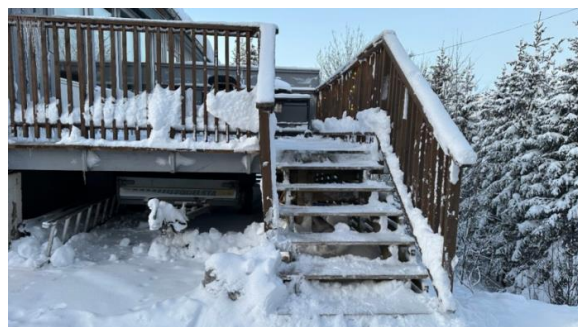
TG 3 Utvendige trapper

Trapp av tre til repos med stående rekkverk foran inngangsdøren. Rekkverket har en høyde på ca. 85 cm.

- Rekkverk må monteres for å lukke avviket.

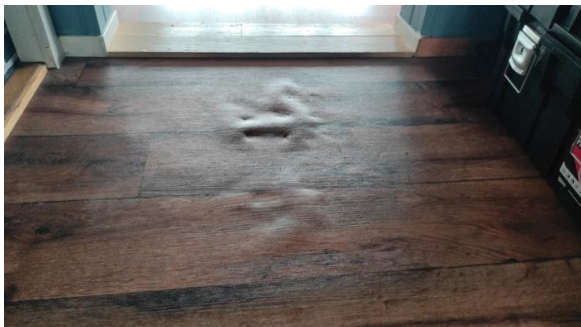
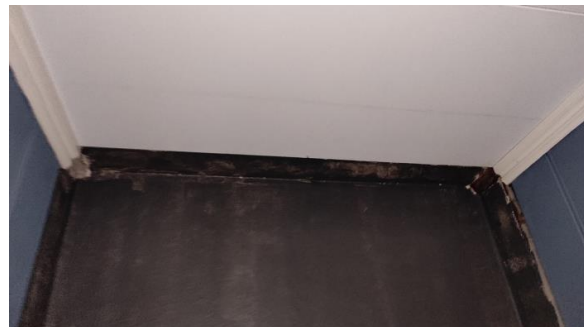
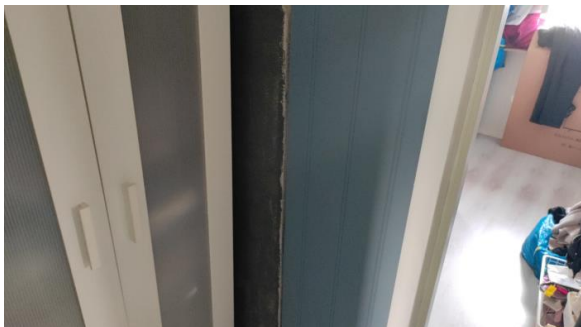
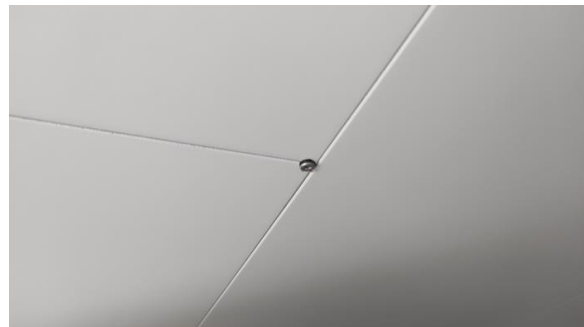
Stedvis noe fuktsvell i laminatskjøter.

Det må påregnes noe vedlikehold/utbedring av enkelte overflater.

Gjenstående arbeid med lister må fullføres.

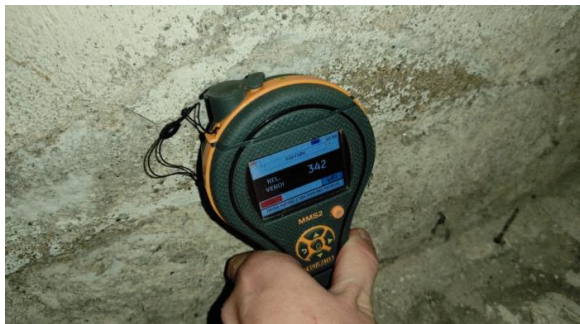
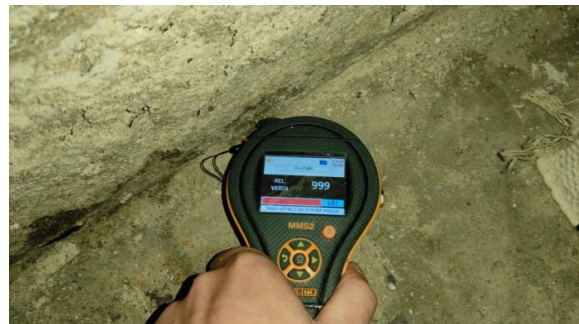
📍 TG 2 Rom Under Terreng

- Det er påvist indikasjoner på noe fuktgjennomtrenging i kjellergulv.
- Det er påvist indikasjoner på noe fuktgjennomtrenging inn i kjellermur.

- Det påviste fuktnivå gir grunn til å overvåke konstruksjonen jevnlig for å se utvikling over tid, og eventuelt foreta tiltak for å unngå fuktskader.

Dersom kjelleren skal benyttes som innredet rom, må dreneringen skiftes og grunnmuren fuktsikres.

Det må også utføres tiltak mot kapilær oppsug i den støpte sålen. Kjelleretasjen må bygges opp på nytt iht. godkjente og fuktsikre løsninger for rom under terreng.

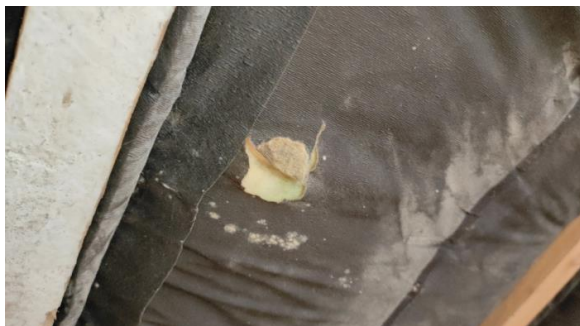
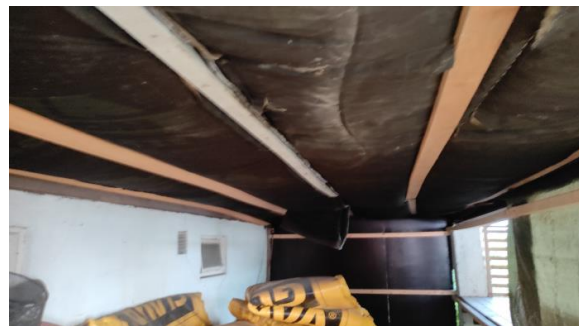
📍 TG 2 Krypkjeller

Kryperom under tilbygget del av stuen. Kryperommet er midlertidig stengt med forskalingsplater og pressenning.

Det er ikke montert fuktsperre mot grunn.

Åpen isolasjon bør tildekkes slik at skadedyr ikke kan ta seg inn i konstruksjonen.

Det bør etableres fuktsperre mot grunn.

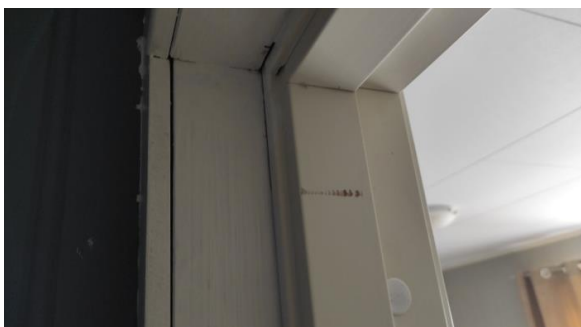
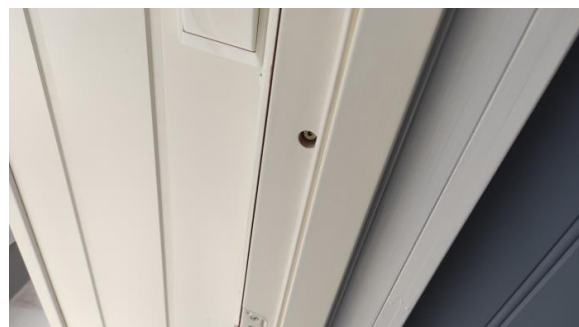
TG2 Innvendige dører

- Det er påvist avvik som tilsier at det bør foretas tiltak på enkelte dører.

- Enkelte dører må justeres.

Dekkpropper bør monteres.

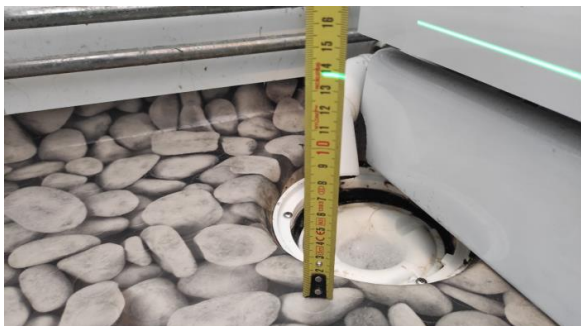
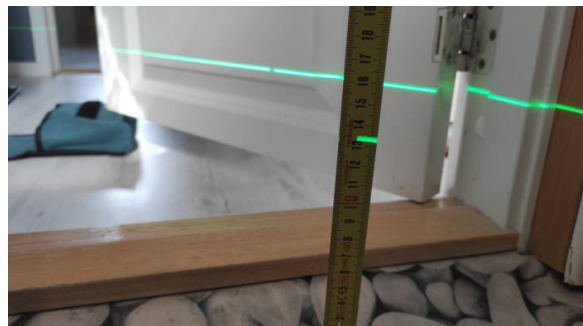
TG 2 Overflater Gulv

- Det er påvist at høydeforskjell fra topp slukrist til gulv/synlig topp membran ved dørterskel er mindre enn 25 mm.
- Det er påvist avvik i fallforhold til sluk i forhold til krav i forskrift på byggetidspunktet.

- Det må foretas utbedring av fallforhold.

Vær oppmerksom ved bruk. For å få tilstandsgrad 0 eller 1 må gulvet bygges med riktig fall til sluk. Det vil imidlertid sjelden være økonomisk rasjonelt som et enkeltstående tiltak. Ved en eventuell renovering, påse at badet bygges med tilfredsstillende fall til sluk.

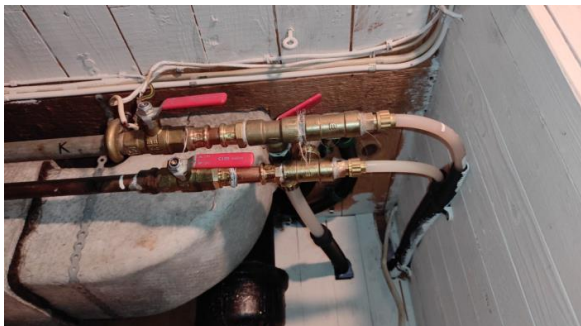
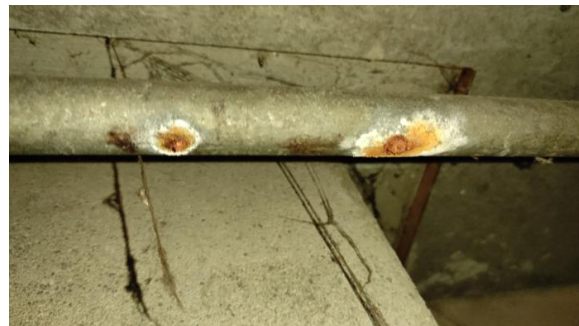
Rustdannelser på jernrør.

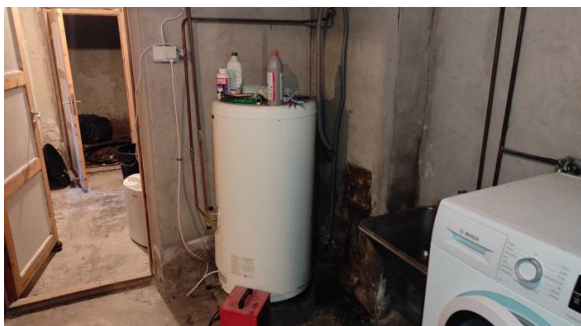
TG 2 Varmtvannstank

Varmtvannsberedere må iht. NEK:400 monteres med fast el-tilkobling, men det var ikke krav på monterings tidspunktet.

- Det bør etableres tilfredsstillende el-tilkobling etter gjeldende forskrift.

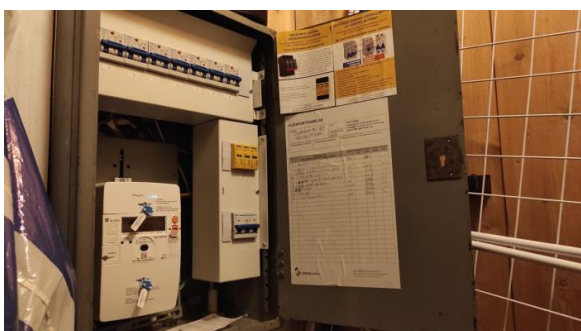
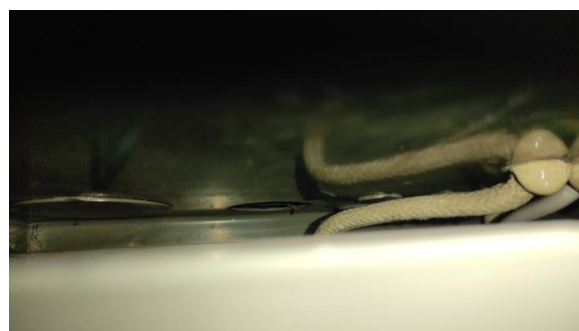
Utett hull i sikringskap.

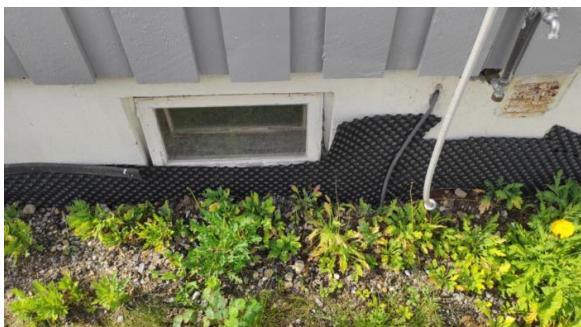
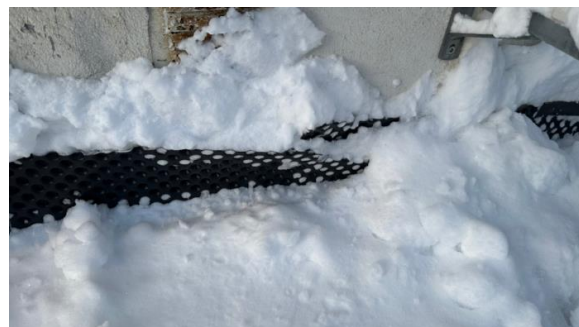
Grunnmur og fundamenter

- Grunnmuren har sprekkdannelse.

Sprekkene i muren skyldes setningsskader, dersom man skal utbedre disse må det først konstateres at bygget ikke lenger er i bevegelse. Dersom bygget ikke lenger er i bevegelse kan sprekkene utbedres.

- Påviste skader må utbedres.

Ved utbedring anbefales det å benytte løsninger som anvist i Byggforsk detaljblad 720.425.
