Brannklokkeveien 23B, 8622 MO | RANA

**1/2part av vertikaldelt
tomannsbolig med
dobbeltgarasje. 3 soverom.
Sentralt beliggende nær sentrum**

Tilstandsrapport

Befaringsdato: 07.01.2025

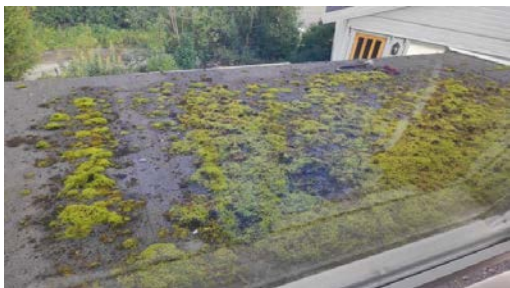
Mer enn halvparten av forventet brukstid er passert på taktekkingen.
Taktekkingen har mose og slitasje på grunn av elde.
Råteskader i vindskibord og deler av rupanelen.

Bilde fra befaring den 07.09.2023.

Råteskadede vindskibord og rupanel må skiftes ut.

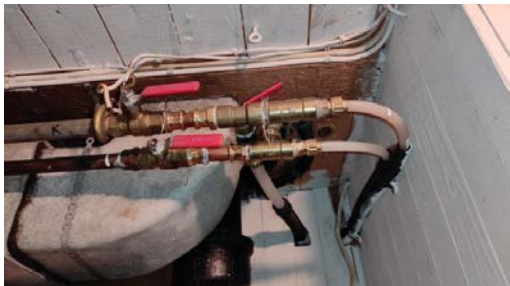
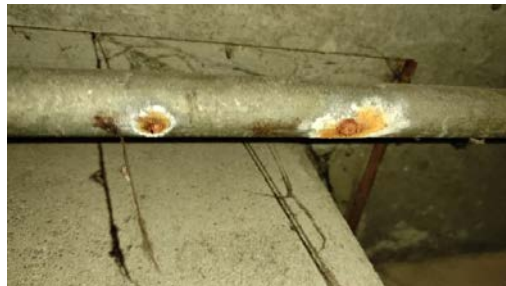
Rustdannelse på jernrør.

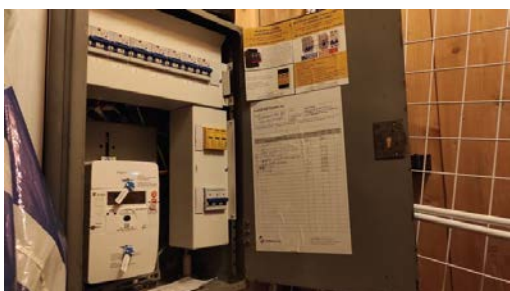
Utett hull i sikringsskap.
