# Tilstandsrapport

Boligbygg med flere boenheter

Aamodtalleen 19 , 2008 FJERDINGBY

Befaringsdato: 21.02.2026

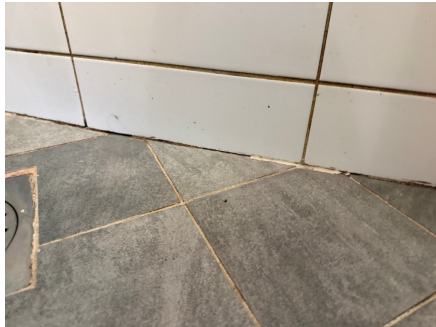
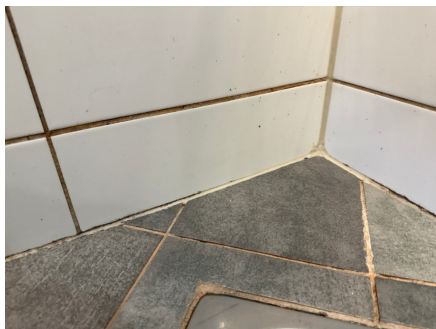
- Det er vindu/dør med ikke fuktbestandige materialer i våtsonen (ved vask, dusj, badekar, osv.), løsningen eller byggematerialet er uegnet.
- Svertesopp er registrert

Dør er plassert nærmere enn 1 meter fra våtsone, noe som gir økt risiko for fuktskader på dør/ karm. Det anbefales tiltak for å beskytte døren og redusere fuktbelastningen

Fuger i våtrom har begrenset levetid og blir utsatt for konstant fukt, temperaturendringer og mekanisk slitasje. Aldersrelaterte forhold som sprekker, misfarging eller begynnende oppløsning er typiske tegn på nedbrytning over tid.

Svertesopp oppstår hovedsakelig på grunn av høy fuktighet i rommet over tid. Svertesopp oppstår vanligvis i fuktige miljøer med begrenset ventilasjon. Det er ofte et tegn på høy luftfuktighet, kondens eller manglende rengjøring over tid.

Det er registrert hull i flis i dusjsonen etter tidligere festeanordning. Mulig punktert membran som er er fuktsikret med silikon.

Utfør nærmere undersøkelser for å avdekke eventuell skade på membran.

Fugene bør skiftes ut eller repareres. Det anbefales å fjerne gammel fugemasse og legge ny, samt kontrollere tilstøtende overflater for tegn til fuktskader

Forebyggende tiltak: Sørg for god lufting og regelmessig vedlikehold.

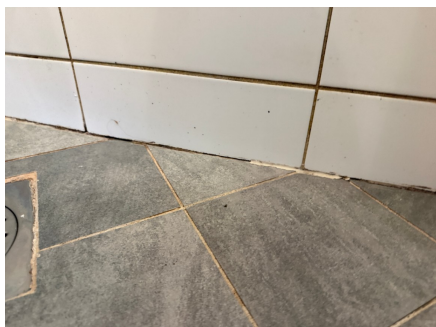
## 2. ETASJE > BAD

Fuger i våtrom har begrenset levetid og blir utsatt for konstant fukt, temperaturendringer og mekanisk slitasje. Aldersrelaterte forhold som sprekker, misfarging eller begynnende oppløsning er typiske tegn på nedbrytning over tid.

Redusert evne til å hindre fuktinntrenging i konstruksjonen. Dersom fugene svekkes ytterligere, øker risikoen for vannskader i underliggende konstruksjoner og tilstøtende rom.

Fugene bør skiftes ut eller repareres. Det anbefales å fjerne gammel fugemasse og legge ny, samt kontrollere tilstøtende overflater for tegn til fuktskader

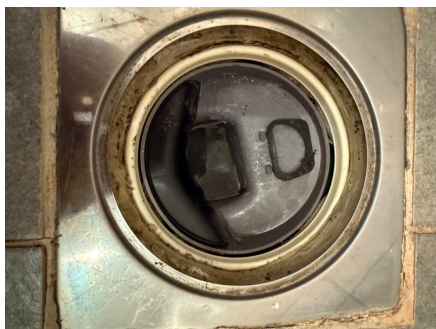
## 2. ETASJE > BAD

Når mer enn halvparten av forventet brukstid for membranløsningen er passert, indikerer det at produktet nærmer seg slutten av sin tekniske levetid. Dette skyldes normal aldring og slitasje over tid, selv om det ikke nødvendigvis er synlige skader ennå.

Risikoen for svikt i membranen øker betydelig. Dette kan føre til lekkasjer og fuktskader i underliggende konstruksjoner, spesielt i våtrom eller områder utsatt for vannbelastning. Utbedringskostnader kan bli høye dersom skade oppstår.

Vurder forebyggende utskifting av membranen før den svikter, særlig hvis det er vanskelig å oppdage lekkasjer visuelt.
