# Tilstandsrapport

Fritidsbolig

Semlevegen 96, 2960 RØN

Rapportdato: 05.11.2025

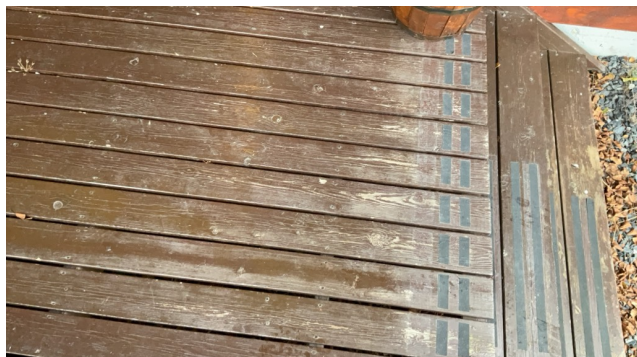
Vedlikeholdsbehov av terrassegulv

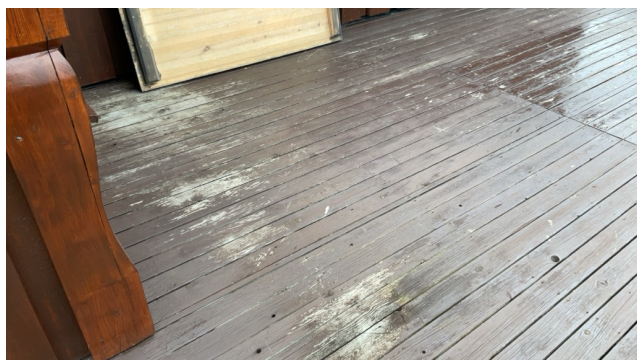
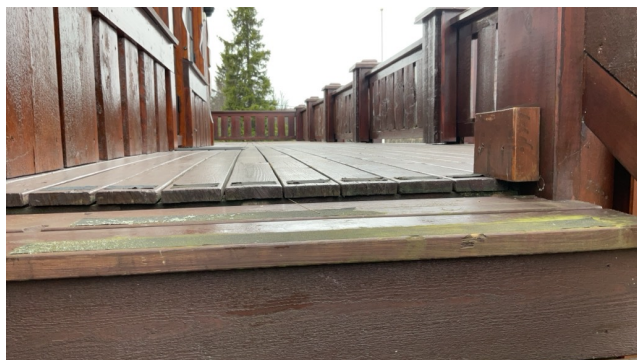
Skjevhet i terrasse

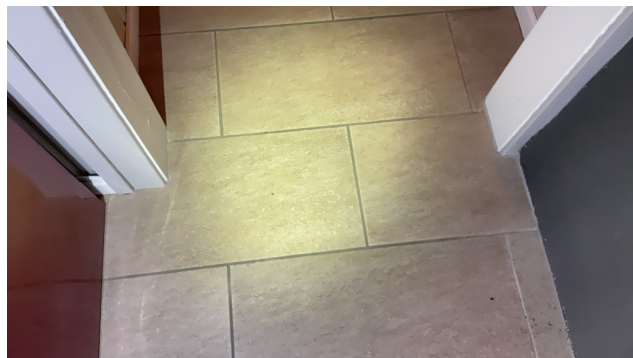
Det er registrert bom (hullrom) i enkelte fliser i område overgang kjøkken og gang, sprekke dannelse i fuge og lokale tiltak og en ekspansjonsfuge bør vurderes.

Bom (hullrom) i flis ved overgang gang og kjøkken, sprekke dannelse i fuge

- Det må foretas tiltak for å lukke avviket.

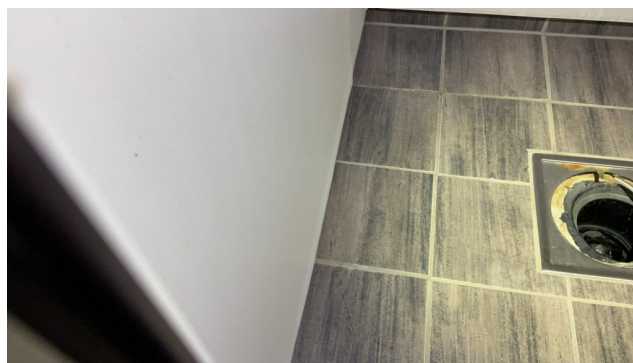
- Det er tegn på fuktskader nederst på våtromsplater.

Det er fra nedkant baderomsplater manglende list og platenes underkant er ikke fuktbeskyttet, årsak til fuktpåvirkning i nedre del av platen. Disse er lagt rett på eksisterende vegg og ikke kjent konstruksjonsoppbygging. Overgang mot flis er ikke tilfredsstillende og kontroll av vegg bør vurderes og må hensyntas. Dusjkabinett bør vurderes.

Svellet plater i nedre del, manglende lister og ikke kjent konstruksjonsoppbygging

- Dersom det ikke gjøres tiltak vil fuktopptaket i platen føre til oppsvelling og utett tettesjikt med fare for videre fuktskade i tilstøtende konstruksjoner.
- Det må foretas utbedring av skadede plater.

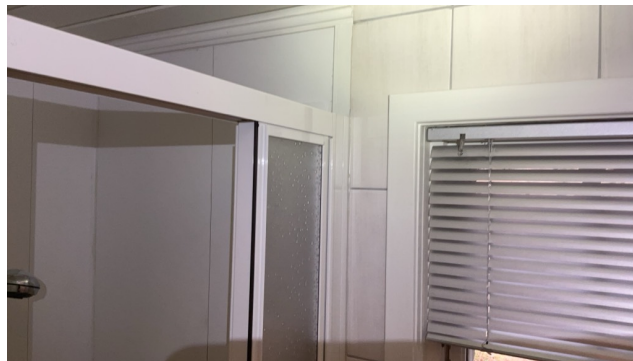
Vindu er plassert nært dusj og i det som ansees som våtsone, ansees ikke som tiltaksbehov da det er montert glassdør/vegg og fuktbelastningen blir da lav. Overgang baderomsplater og fliser er ikke kjent, må hensyntas

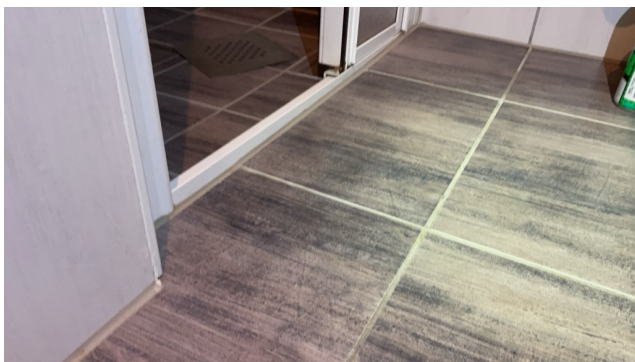
- Det er mulighet for at det kan forekomme vannlekkasje på våtrommet hvor vann ikke vil gå til sluk.
- Det er påvist avvik i fallforhold til sluk i forhold til krav i forskrift på byggetidspunktet.

Vann ledes ikke fritt til sluk som følge av kant til dusj/sluk

- Det bør etableres avrenning inn til sluk for hele våtrommet.
- Eventuelt lekkasjevann fra utstyr utenfor dusjsone vil ikke ha en naturlig vei til sluket. Dette kan føre til at vann samler seg på gulvet og potensielt renner ut av rommet eller trenger inn i konstruksjonen.

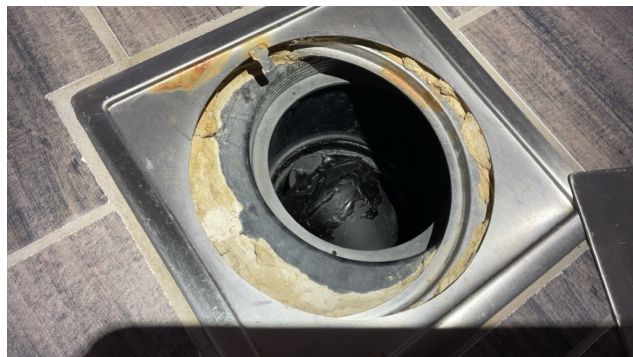
- Det er viktig å merke seg at levetiden til en membran varierer basert på kvalitet, installasjon og bruk. Eldre membraner kan bli sprø og sprekke opp, noe som fører til at de mister sin vanntettende funksjon. Dette kan resultere i vannlekkasjer gjennom vegger og gulv og fuktskader.

Det må gjøres nærmere undersøkelser. Manglende membran/tettesjikt og levetid oppbrukt medfører risiko for lekkasjer og fukt i konstruksjonen.

Sluk av plast, ingen synlig tettesjikt og ikke skiftet tettesjikt ved oppussing.

Kostnadsestimat: 100 000 - 200 000

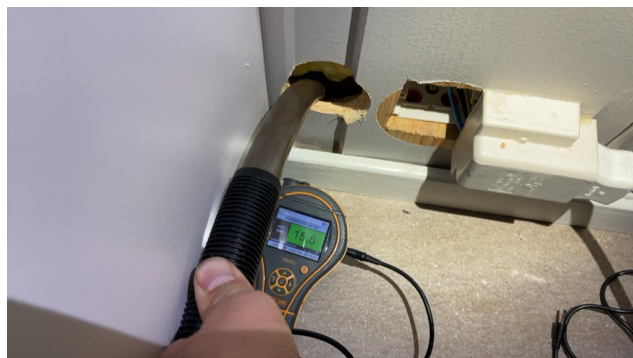
- Det er registrert symptom på fuktskader.

Hulltaking er foretatt fra kjøkken, ved fuktmåletaking var det fuktutslag over normalt fuktnivå

- Det må gjennomføres ytterligere undersøkelser.

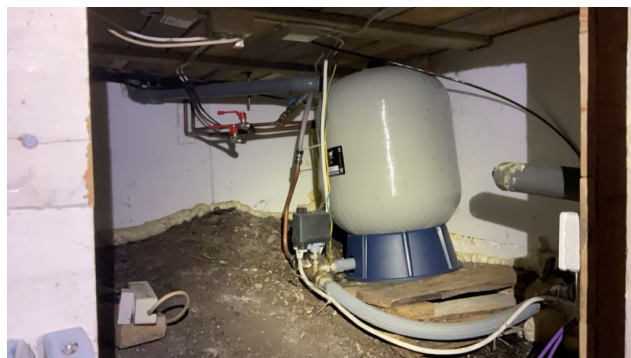
Varmer i dette tekniske rommet i kryprom må ettersees, anbefales ytterligere tiltak med fuktsikring av grunn og isolering mot grunn med vurdering av rommet.

Fra kryprom var det isolert vegger med montert hovedvannledning og trykktank

- Det må foretas tiltak for å lukke avviket.
