# Tilstandsrapport

Enebolig

Moaveien 7, 7300 ORKANGER

Oppdragsnr.: 18900-1409

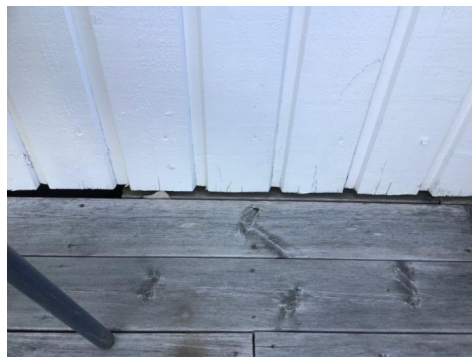
### ! TG 2 Veggkonstruksjon

Det registreres stedvis sprenger i nedre del av kledning.

Ingen strakstiltak
