Tilstandsrapport

Enebolig

Gamle Dalsveg 79 B, 2032 MAURA

Befaringsdato: 23.02.2026

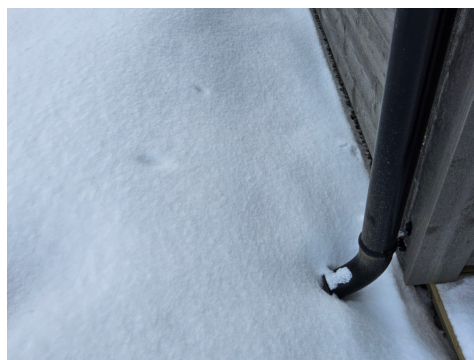
! TG IU Takteking

Taket, herunder takkonstruksjon, takteking og skorstein, er kun observert fra bakkenivå. Vurderingen er derfor begrenset av dette, da det ikke er sikkerhetsmessig forsvarlig å bevege seg ut på taket eller foreta inspeksjon fra stige. Selv om det ikke ble registrert synlige skader ved befaringen, kan det ikke utelukkes at det foreligger forhold som kun vil kunne avdekkes ved nærmere undersøkelse på taket.

Taket var snødekt på befaringstidspunktet, noe som ytterligere begrenser vurderingsgrunnlaget. Det anbefales derfor nærmere undersøkelser når takflaten er tilgjengelig og kan inspiseres under forsvarlige sikkerhetsforhold, eventuelt av fagperson.

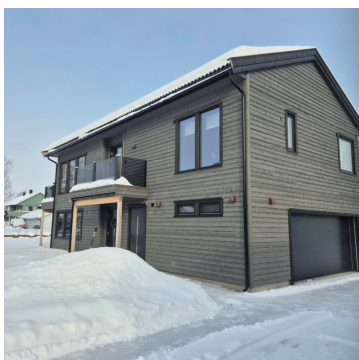
! TG 1 Nedløp og beslag

Nedløp og beslag i lakkert metall fra byggeår. Løsningene fremstår funksjonelle ved befaringen, og det ble ikke registrert synlige tegn til lekkasje. Deler av beslag og snøfangere er imidlertid ikke vurdert grunnet snødekte forhold. Nærmere undersøkelser anbefales når forholdene ligger til rette for full inspeksjon.

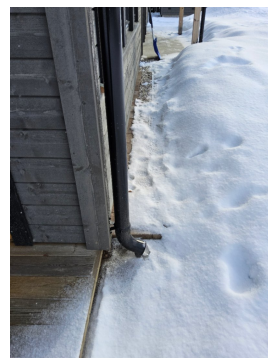
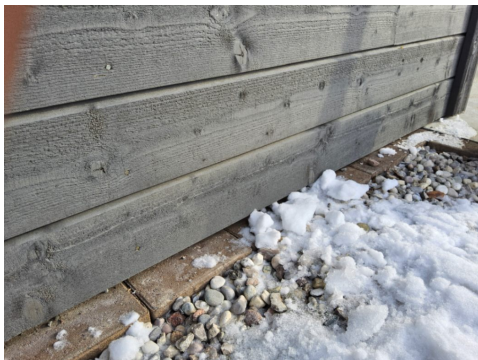
! TG 2 Veggkonstruksjon

Redusert avstand til terreng øker risikoen for fuktopptrekk fra bakken, sprutbelastning og utilstrekkelig lufting av nedre del av kledningen. Over tid kan dette medføre oppfukning, råteskader og forkortet levetid på trekledningen og underliggende konstruksjon.

Det anbefales å etablere tilstrekkelig klaring mellom terreng og kledning, enten ved senking av terreng, etablering av drenerende masser eller tilpasning av nedre del av kledningen. Tiltak bør utføres slik at anbefalt avstand og tilfredsstillende lufting sikres.

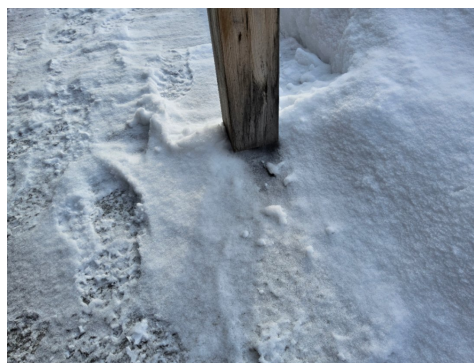
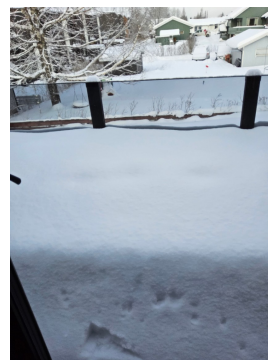
Det er registrert fuktopptrekk og svertesopp på nedre del av bæresøyle til balkonger. Forholdet vurderes å ha sammenheng med manglende eller utilstrekkelig beskyttelse mot fuktpåvirkning fra terreng og nedbør.

Vedvarende fuktbelastning kan over tid medføre råteutvikling og redusert bæreevne i konstruksjonen. Dersom forholdet ikke utbedres, kan det gi økt skadeomfang, behov for utskifting av konstruksjonsdeler og i ytterste konsekvens svekkelse av balkongens stabilitet.

Det anbefales å etablere tiltak som hindrer videre fuktopptrekk, eksempelvis ved å sikre tilstrekkelig avstand til terreng, etablere fuktsperre eller beslag, samt kontrollere omfanget av eventuell råteskade. Skadet treverk bør skiftes ut ved behov. Tiltak bør vurderes og utføres av fagkyndig.

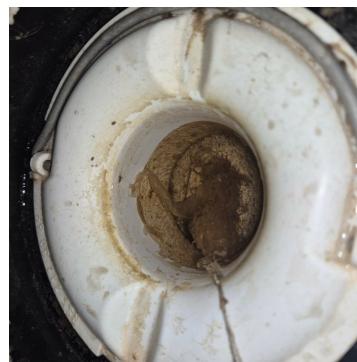
! TG 1 Sluk, membran og tettesjikt

Sluket var ikke fullt ut tilgjengelig for inspeksjon ved befaringsstidspunktet. Det anbefales nærmere kontroll av sluk og tettesjikt når tilkomst er etablert, for å redusere usikkerhet knyttet til utførelse og funksjon.

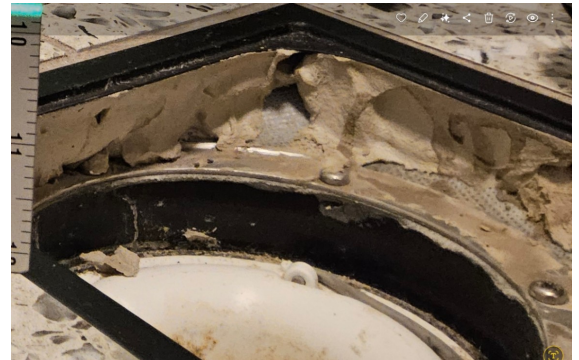
Bilde ved befaring

Det ble ved befaring observert mangelfull påføring av membran rundt sluk og slukmansjett. Eier opplyser at forholdet er utbedret etter befaring. Det er fremlagt billedokumentasjon av utførelsen, men tiltaket er ikke kontrollert eller verifisert med hensyn til tetthet.
