Tilstandsrapport

📍 Søndre Mysens vei 2 C, 1850 MYSEN

Befaringsdato: 20.11.2023

Autorisert foretak: Moen Takst AS

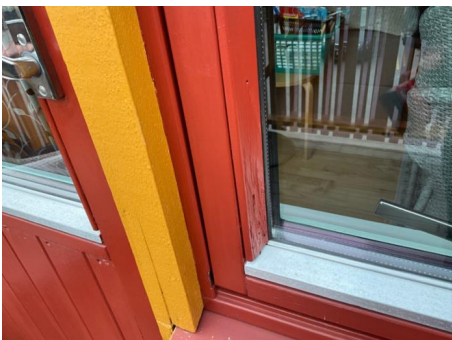
! TG 2 Vinduer

- Karmene i vinduer er slitte og det er sprekker i trevirket.
- Påvist værslitt/noe dårlig trevirke på vindu ved luftebalkong.

- Det må foretas lokal utbedring.

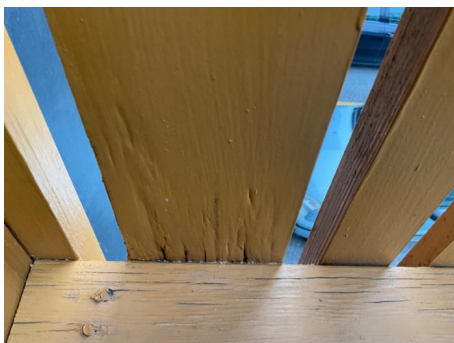
! TG 3 Luftebalkong

- Det er påvist fukt/råteskader i konstruksjonen.
- Rekkverket er for lavt i forhold til dagens krav til rekkverkshøyder.
- Rekkverkshøyde målt til under 1 meter, som er dagens krav til rekkverk. Rekkverket er dog iht. krav ved oppføringstidspunktet.
- Påvist råteskader i rekkverket til balkongen.

- Råteskadet trekledning må skiftes ut.

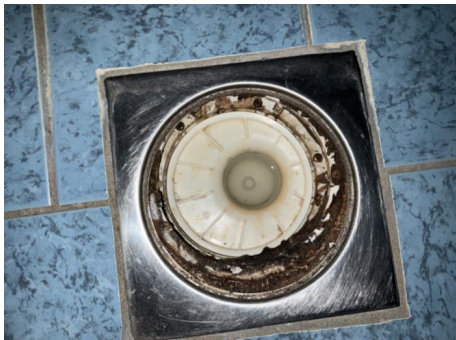
- Det er påvist mangelfull/feil utførelse rundt rørgjennomføringer e.l. som gir fare for fukt i konstruksjonen i våtsone.
- Mer enn halvparten av forventet brukstid er passert på membranløsningen.
- Mer enn halvparten av forventet brukstid er passert på slukløsningen.
- Over halvparten av forventet brukstid på tettesjikt og sluk er passert, og det er usikkert om tettesjiktet er rustet for dagens bruk, med utstrakt dusjing og vannsøl. Tilstand forutsetter derfor tett dusjkabinett med avløp til sluket. Det er dog ingen garantier, og det er usikkert når tettesjikt må skiftes ut.
- Ikke påvist klemt membranløsning utenfor klemring i sluket. Jevnlig rensing av sluket er viktig. Feil i tetting rundt sluket er den største årsaken til lekkasjer fra bad. Det er derfor viktig at ikke vannet blir stående over vannlåsen i sluket.

- Installering av tett dusjkabinett anbefales.
- Overvåk tilstanden jevnlig. For å få tilstandsgrad 0 eller 1 må tettesjiktet skiftes ut, men tidspunktet for når dette er nødvendig er vanskelig å si noe om.
- Sluket må sjekkes og rengjøres jevnlig.

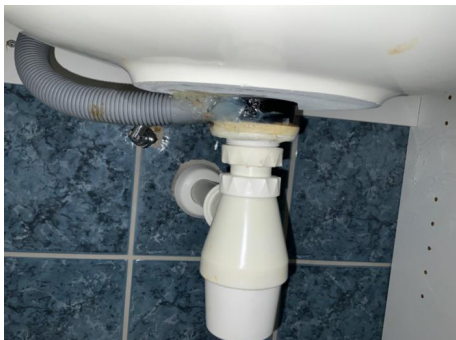
Sanitærutstyr og innredning

- Påvist mykfuge/tetningsmasse rundt avløpsrør til servant under innredning. Årsak er ukjent, dersom det har vært tidligere lekkasje i området, så er ikke dette en holdbar løsning og vil på sikt begynne å lekke igjen.

- Anbefalt med ytterligere undersøkelser og gjøre eventuelle tiltak.
