# Tilstandsrapport

📍 Teglverksgata 11, 0553 OSLO

# gnr. 227, bnr. 562, snr. 49

Rapportdato: 23.09.2025

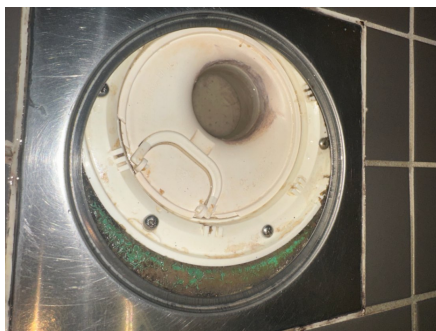
Sluk i plast plassert i dusjssonen.  
Det er synlig membran i hovedsluk.  
Dokumentasjon/ferdigattest, legges  
til grunn for vurdering av badets tettesjikt.

- Mer enn halvparten av forventet brukstid er passert på membranløsningen.

Sluk med membran fremstår  
med normal funksjonalitet.

Sluk i plast, plassert i dusjnise

Det anbefales bruk av dusjkabinett,  
for å hindre fuktinntregning i eldre konstruksjoner.

Vanninntregning i konstruksjoner  
vil kunne påføre større skader.
