Tilstandsrapport

Enebolig

Kjelåvegen 11 , 5264 GARNES

Oppdragsnr.: 15943-2711

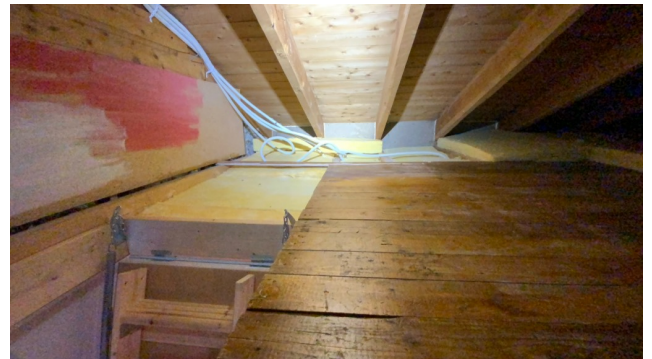
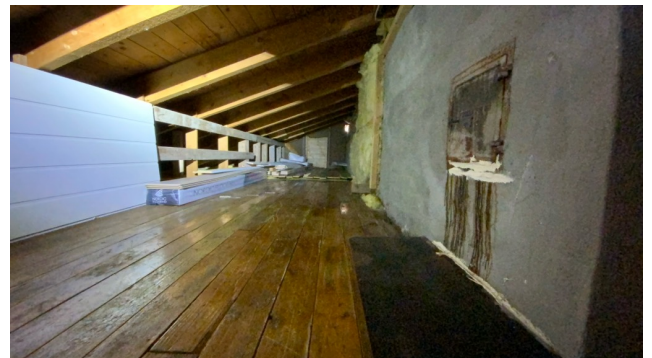
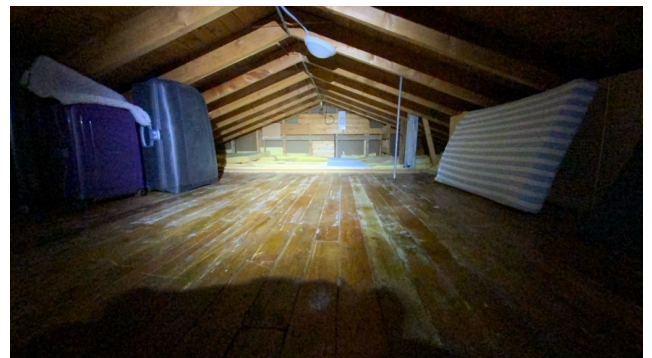
TG 2 Takkonstruksjon/Loft

- Det er begrenset/dårlig ventilering av takkonstruksjonen.

Det er begrenset med lufting av takkonstruksjonen. Åpning for lufting er stengt med asfaltplater og isolasjon.

- Lufting/ventilering bør forbedres.

Lufting av kaldloft bør forbedres.

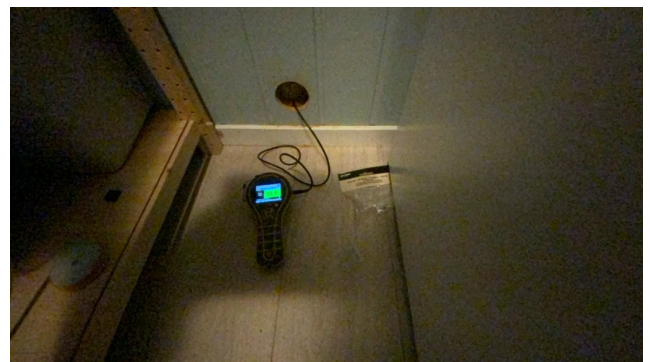
TG 1 Rom Under Terreng

Bad, gang og vaskerom ligger delvis under terreng.

Det er boret hull i yttervegg i gang ved bad i underetasje. Det ble ikke registrert unormale fuktverdier.

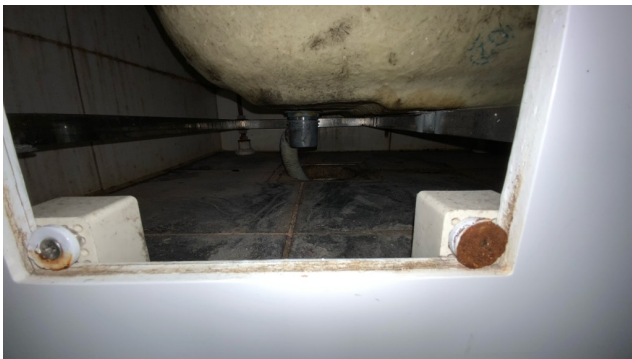
TG 1 Sluk, membran og tettesjikt

Klemring er synlig i plastsluk.

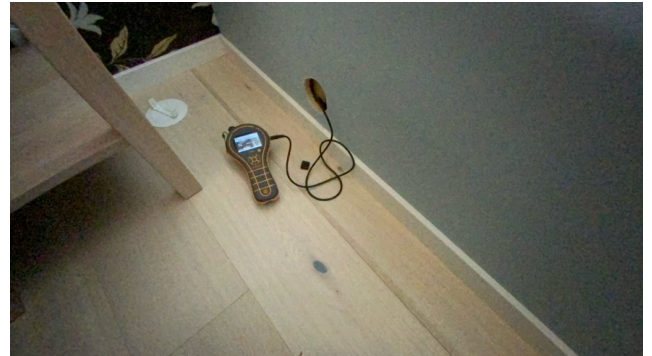
TG 0 Tilliggende konstruksjoner våtrom

Det ble boret hull i soverom, bak dusjkrok. Det ble ikke registrert unormale fuktverdier.

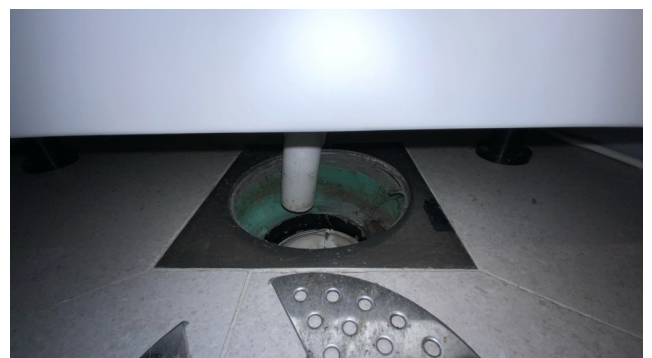
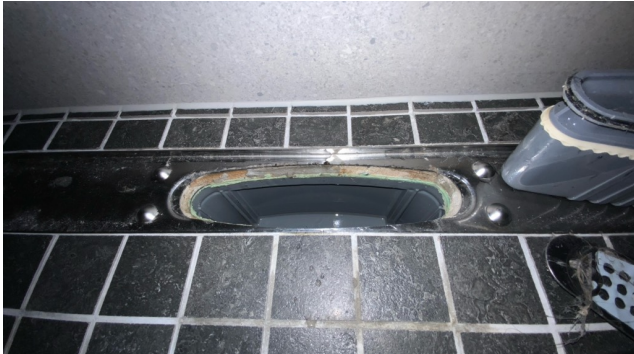
TG 1 Sluk, membran og tettesjikt

Membran er synlig i plastsluk og i slukrenne.

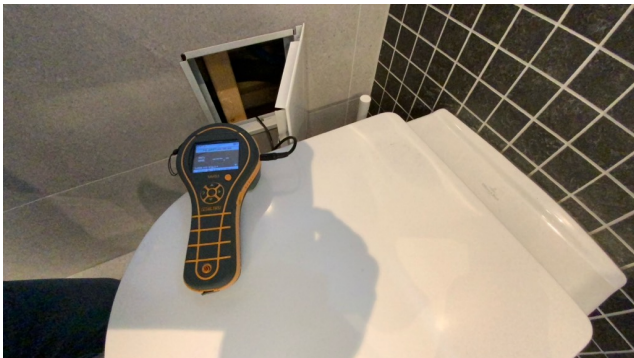
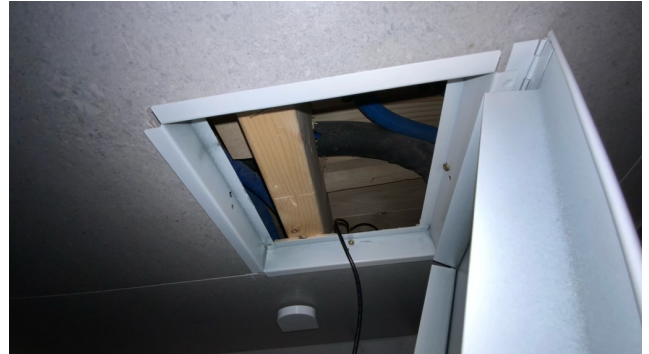
TG 0 Tilliggende konstruksjoner våtrom

Hulltaking er ikke foretatt. Vegger i dusjkrok er mot grunnmur og mot bærevegg av betong.

Vegg i dusjkrok er kontrollert i inspeksjonsluke ved wc. Det ble ikke registrert unormale fuktverdier.

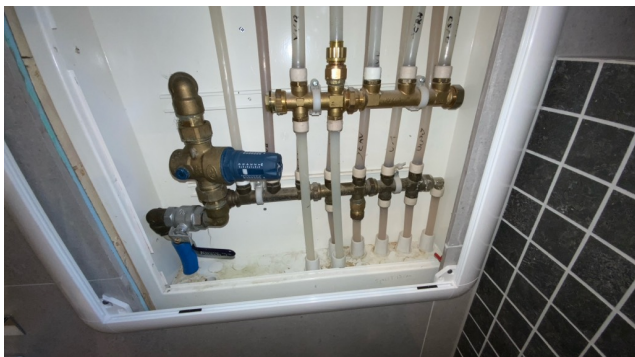
TG 2 Vannledninger

Det ble ikke registrert lekkasje i rørfordelerskap. Rørfordelerskapet bør kontrolleres regelmessig.

Innerluke i rørfordelerskap er ikke montert.

Innerluke bør monteres. Hvis det oppstår lekkasje fra vannrør kan det trenge vann inn i veggkonstruksjonen.
