Tilstandsrapport

Fritidsbolig

Fjällstigen 7A, 8610 MO I RANA

Befaringsdato: 05.12.2024

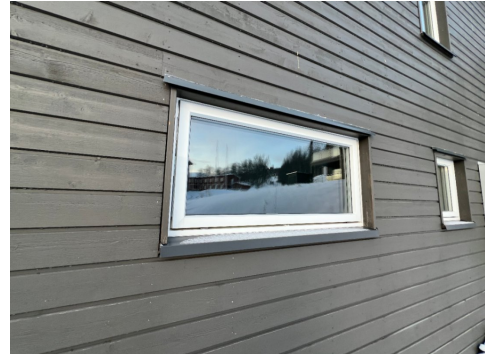
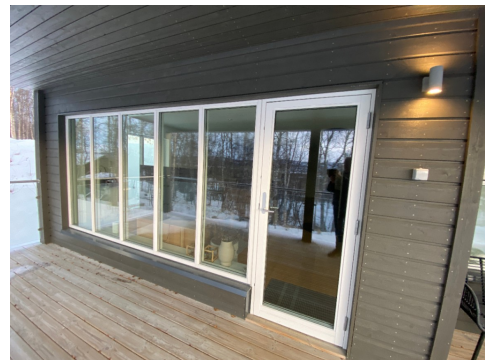
! TG 1 Vinduer

Bygningen har malte trevinduer med 3-lags glass.

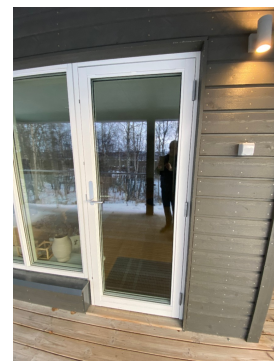
! TG 2 Dører

Mindre skader i nedre del av ytterdøren.

Døren fungerer med dette avviket.

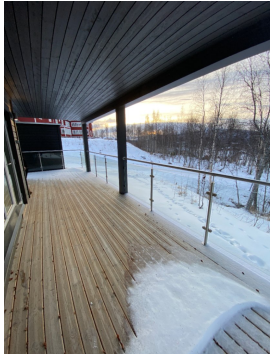
! TG 1 Balkonger, terrasser og rom under balkonger

Terrasse på ca. 30 kvm. med utgang fra stuen. Dekke lagt med trykkimp. terrassebord. Rekkverk med glassfronter. Rekkverkshøyde målt til 110 cm.

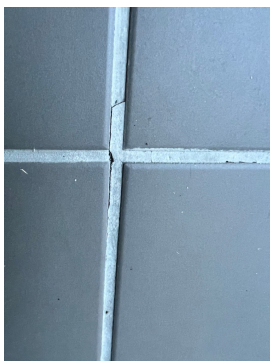
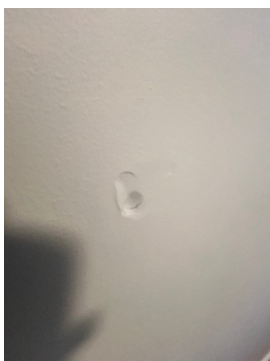
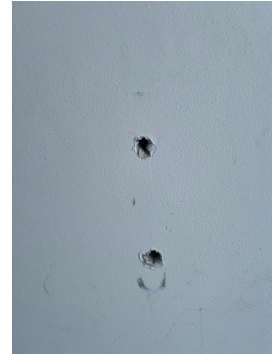
TG 2 Overflater

Sprekker i flisfuger og bom under en del fliser i entreen. Mindre sprekk og skader på vegg i entreen

Flisfuger refuges. Løse fliser festes. Sprekker og hull sparkles og males.

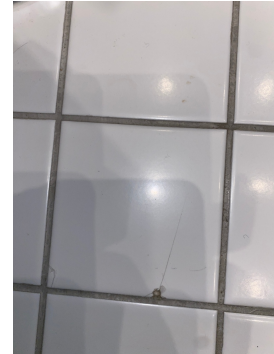
Skader på en gulvflis i området ved servanten.

Skift ut flisen hvis mulig.

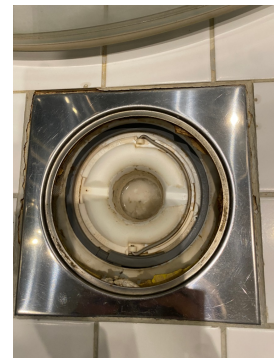
! TG 2 Sluk, membran og tettesjikt

rengjøring og refuging rundt slukristen.
