Tilstandsrapport

Hel sekjonert tomannsbolig

Finnskoggata 32A , 8663 MOSJØEN

Befaringsdato: 27.03.2026

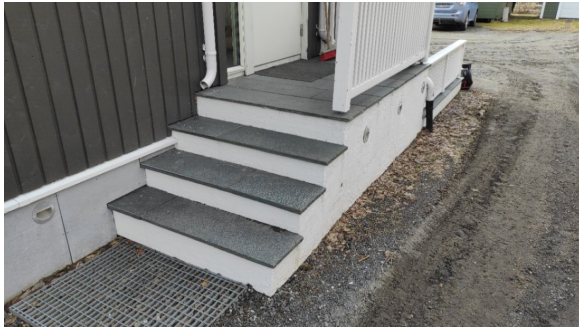
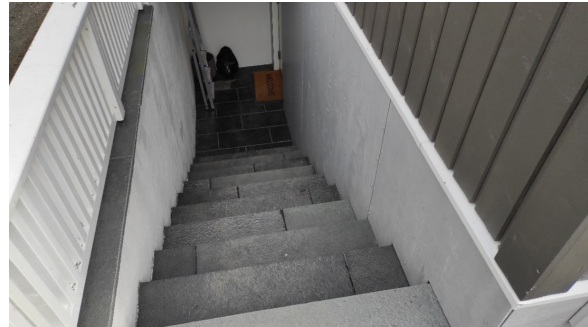
TC 2 Overflater

Flere fliser i kjelleretasjen er løse, og det er noe glipper i gulv.
Enkelte overflater har stor bruksslitasje og mindre skader.
Det er løse lister enkelte steder.

Overflater med løse fliser, glipper i gulv, stor bruksslitasje og løse lister bør utbedres eller skiftes for å sikre tilfredsstillende funksjon og estetikk. Dersom tiltak ikke gjennomføres, kan det medføre økt risiko for ytterligere skader, redusert levetid på overflatene og forringet bokomfort.

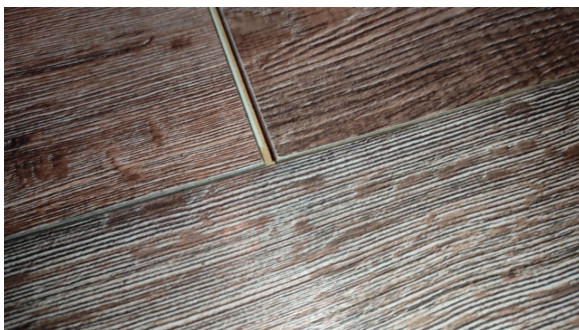
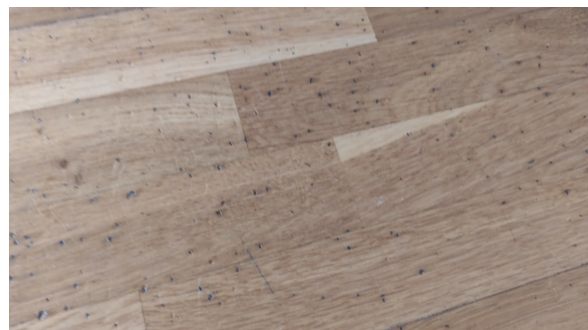
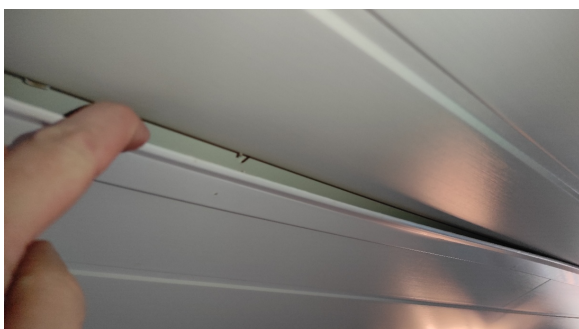
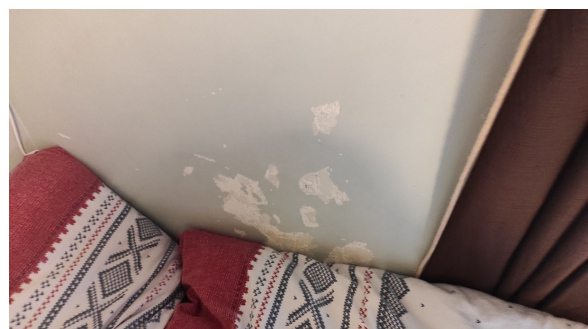
TC 2 Etasjeskille/gulv mot grunn

- Det er målt høydeforskjell på mellom 15-30 mm gjennom hele rommet. Tilstandsgrad 2 gis med bakgrunn i standardens krav til godkjente måleavvik.
- Målt høydeforskjell på mellom 10 - 20 mm innenfor en lengde på 2 meter. Tilstandsgrad 2 gis med bakgrunn i standardens krav til godkjente måleavvik.

Konsekvensen av påviste avvik er redusert brukskomfort og risiko for skjevheter i gulv, som over tid kan føre til økt slitasje på konstruksjonen og eventuelle følgeskader.

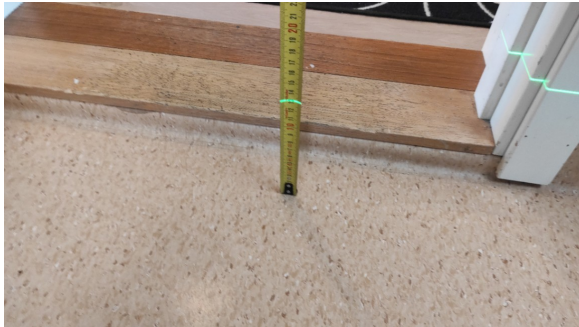
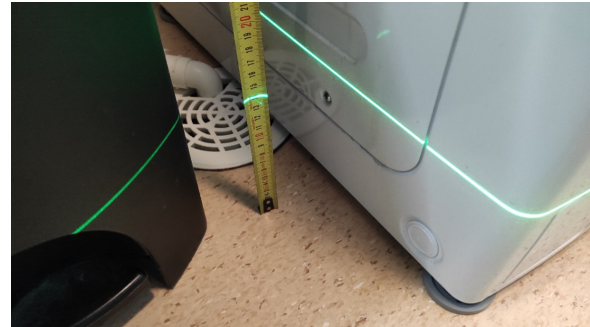
TG 2 Sluk, membran og tettesjikt

- Det er påvist mangelfull/feil utførelse rundt rørgjennomføringer e.l. som gir fare for fukt i konstruksjonen i våtzone.

- Overvåk konstruksjonen jevnlig. For å få tilstandsgrad 0 eller 1 må løsningen utbedres, men tidspunktet for når dette er nødvendig er vanskelig å si noe om.
- Løsningen/utførelsen rundt rørgjennomføringer gir fare for fukt inn i konstruksjoner.
- Konsekvensen er at det kan oppstå fuktskader i konstruksjonen bak overflatematerialet. Vann kan trenge inn gjennom utette rørgjennomføringer og forårsake fuktskader ved fukttilførsel gjennom enten bruksvann eller lekkasjevann.

Mangelfull tetting gir økt risiko for fuktinntrengning i konstruksjonen, noe som kan føre til fuktskader og redusert levetid på våtrommet.

Det bør monteres veggbokser med tilhørende mansjett eller tetningsring i henhold til monteringsanvisningen for å sikre vanntett utførelse rundt rørgjennomføringer i våtsoner.

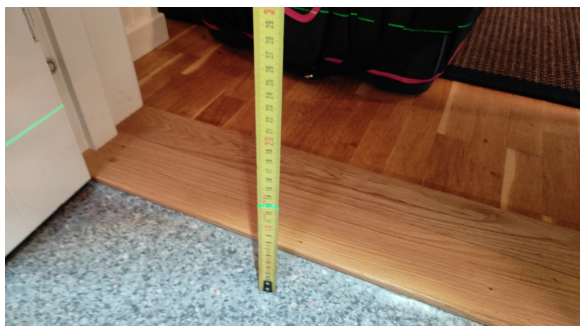
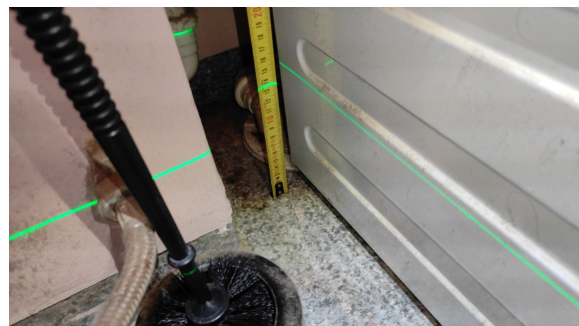
TG 2 Sluk, membran og tettesjikt

- Det er påvist mangelfull/feil utførelse rundt rørgjennomføringer e.l. som gir fare for fukt i konstruksjonen i våtsonen.

- Overvåk konstruksjonen jevnlig. For å få tilstandsgrad 0 eller 1 må løsningen utbedres, men tidspunktet for når dette er nødvendig er vanskelig å si noe om.
- Løsningen/utførelsen rundt rørgjennomføringer gir fare for fukt inn i konstruksjoner.
- Konsekvensen er at det kan oppstå fuktskader i konstruksjonen bak overflatematerialet. Vann kan trenge inn gjennom utette rørgjennomføringer og forårsake fuktskader ved fukttilførsel gjennom enten bruksvann eller lekkasjevann.

Mangelfull tetting gir økt risiko for fuktinntrengning i konstruksjonen, noe som kan føre til fuktskader og redusert levetid på våtrommet.

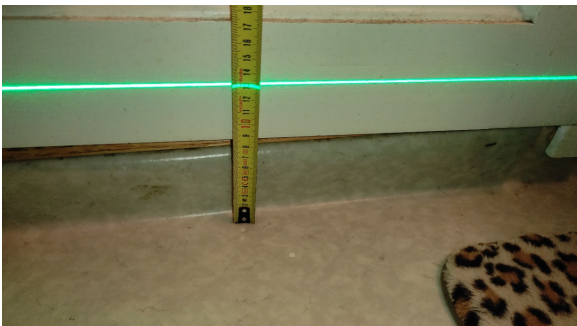
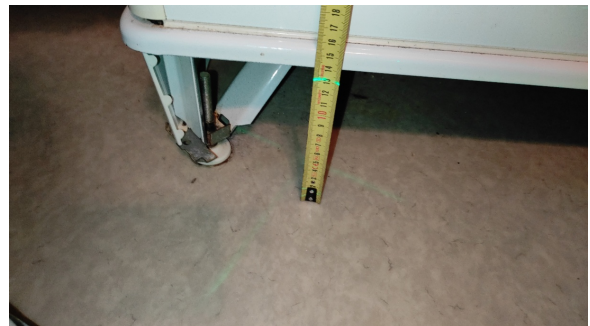
TG 2 Sluk, membran og tettesjikt

Våtromsbelegget er av eldre dato og har passert forventet levetid. Eldre våtromsbelegg er generelt mer utsatt for oppsprekking, slitasje og svekkelse i skjøter og tilslutninger. Dette øker risikoen for at fukt kan trenge gjennom belegget og føre til lekkasje til underliggende og tilliggende konstruksjoner. Skader som følge av slike lekkasjer utvikler seg ofte over tid og kan være skjulte, noe som kan medføre omfattende følgeskader før de oppdages. Tilstanden tilsier derfor økt risiko for svikt i tettesjiktet.

- Eldre sluk av plast er ofte utsatt for lekkasjer og særlig i overganger. Eventuelle lekkasjer kan medføre fuktskader på tilliggende konstruksjoner.
- Overvåk tilstanden jevnlig. For å få tilstandsgrad 0 eller 1 må tettesjiktet skiftes ut, men tidspunktet for når dette er nødvendig er vanskelig å si noe om.
- Det er viktig å merke seg at levetiden til en membran varierer basert på kvalitet, installasjon og bruk. Eldre membraner kan bli sprø og sprekke opp, noe som fører til at de mister sin vanntettende funksjon. Dette kan resultere i vannlekkasjer gjennom vegger og gulv og fuktskader.

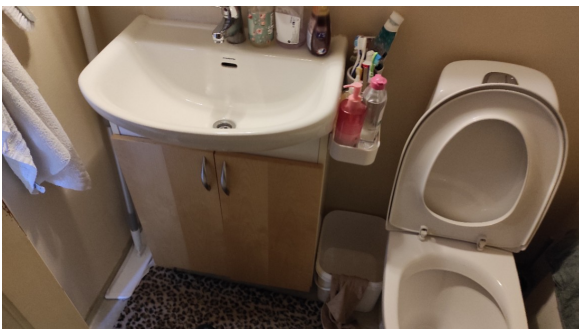
! TG 2 Ventilasjon

Det er benyttet dampsperre i veggen mellom varme rom. Dette kan føre til fuktproblemer, da dampsperre mellom oppvarmede rom kan hindre naturlig uttørking og føre til opphopning av fukt i konstruksjonen.

Det bør vurderes tiltak for å utbedre eller fjerne dampsperran i veggen, da bruk av dampsperre i våtromsvegg kan føre til at fuktighet fanges mellom tettesjiktene. Dette øker risikoen for kondens og fuktskader i konstruksjonen.

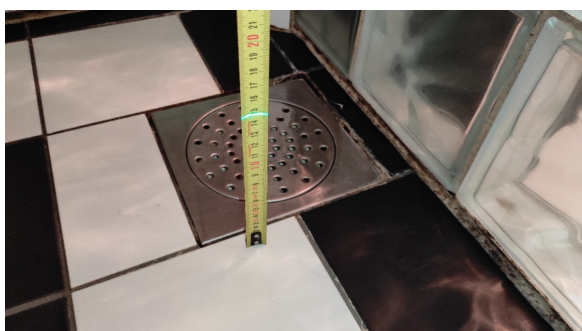
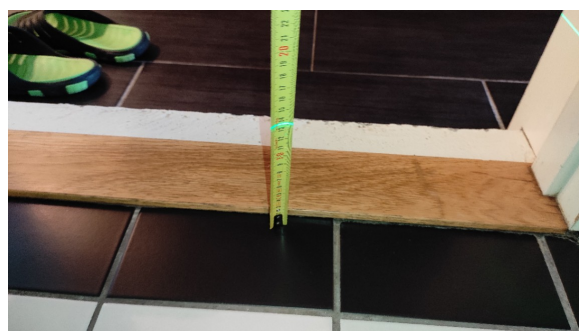
TG.2 Sluk, membran og tettesjikt

- Det er påvist mangelfull/feil utførelse rundt rørgjennomføringer e.l. som gir fare for fukt i konstruksjonen i våtsone.

- Løsningen/utførelsen rundt rørgjennomføringer gir fare for fukt inn i konstruksjoner.
- Konsekvensen er at det kan oppstå fuktskader i konstruksjonen bak overflatematerialet. Vann kan trenge inn gjennom utette rørgjennomføringer og forårsake fuktskader ved fukttilførsel gjennom enten bruksvann eller lekkasjevann.

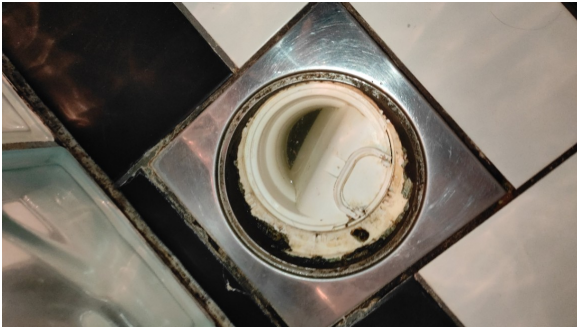
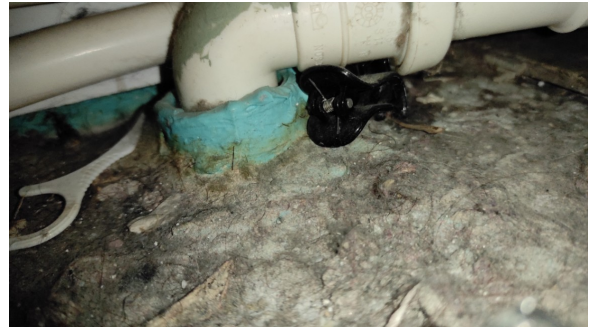
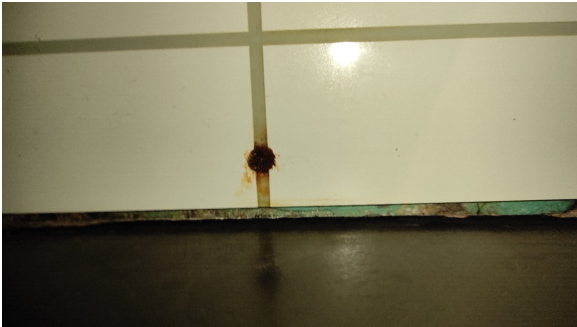
! TG 2 Sanitærutstyr og innredning

- Det er ikke påvist tilfredsstillende løsning for å synliggjøre lekkasje fra innebygget sisterner.

- Uten dreneringsløsning/lekkasjesikring kan lekkasjer pågå over lang tid uten å bli oppdaget. Dette kan føre til omfattende fuktskader i omkringliggende byggematerialer.
