# Tilstandsrapport

Enebolig

Måneliveien 12, 3790 HELLE

Befaringsdato: 11.12.2024

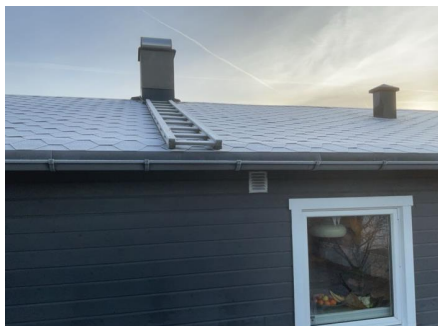
### 📍 TG 2 Nedløp og beslag

Takrenner og nedløp av plastbelagt stål.

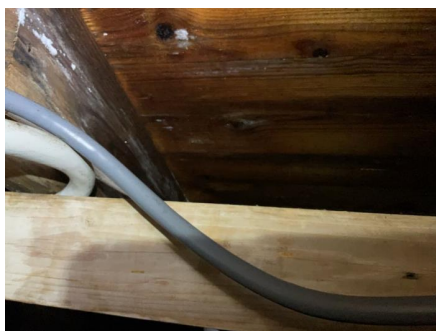
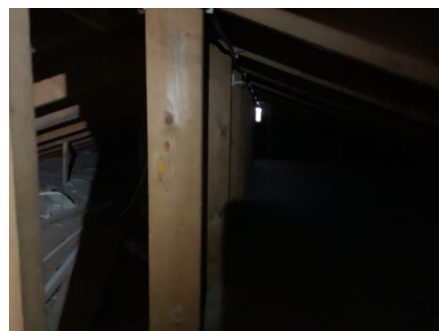
## TG 2 Takkonstruksjon/Loft

- Det er påvist fuktskjolder/skader i takkonstruksjonen.

Det ble målt fukt i undertaket. Over luftingen til avløpet ble det målt fukt over metningspunktet for treverk. Fukten i undertaket var avtagende jo lenger unna luftingen til avløpet man kom.

Luftingen til avløpet må utbedres. Når det er gjort må man følge med på fuktnivået for å forsikre seg om at fuktnivået blir normalt og at fukten ikke skyldes andre forhold.

Luftingen er utbedret etter befaringen. Se punktet "Avløpsrør"

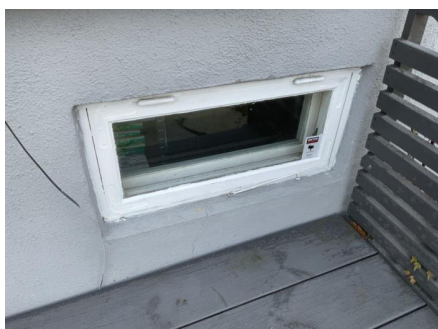
## TG 2 Eldre vinduer

Det er to vinduer med isolerglass, samt to kjellervinduer med koblede rammer.

På eldre vinduer må det påregnes vedlikehold, samt at enkelte kanskje må skiftes.

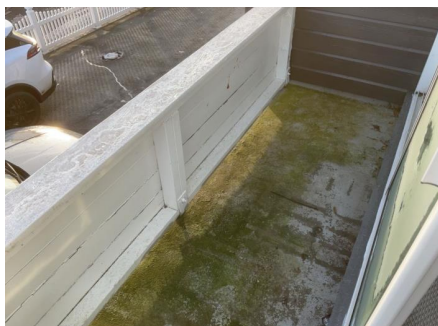
## TG 2 Balkong

Det er balkong av betong.

Rekkverkshøyden og åpningen må utbedres.

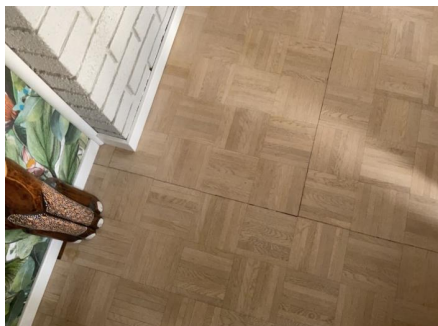
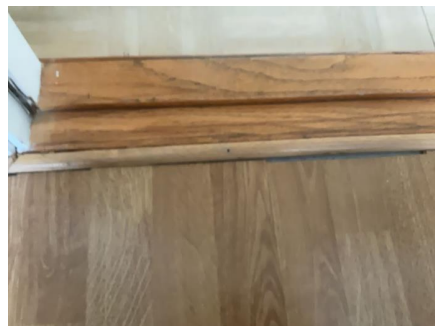
Innvendige overflater har bruksslitasje. Stedvis er det sprekker/riss i gulv og vegger, samt lite fagmessig utførelse.

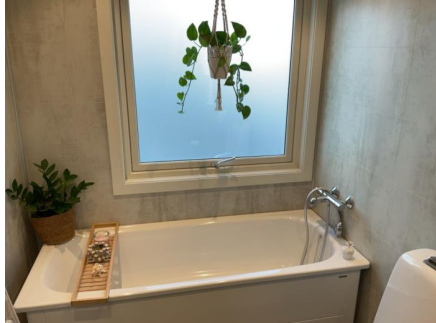
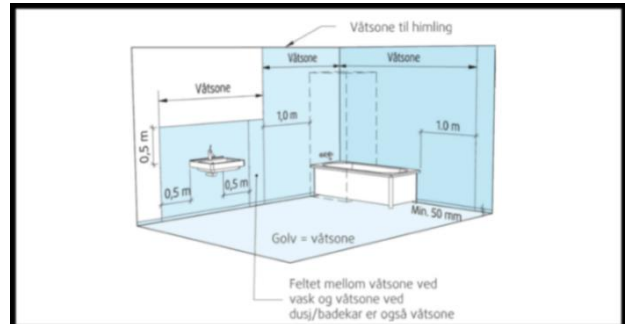
## TG 2 Overflater vegger og himling

- Det er vindu/dør med ikke fuktbestandige materialer i våtsonen (ved vask, dusj, badekar, osv.), løsningen eller byggematerialet er uegnet

- Uegnede materialer må fuktbeskyttes/utskiftes.

Våtrommet fungerer med dette avviket. For å lukke avviket, må overflatene i våtsoner beskyttes eller skiftes.

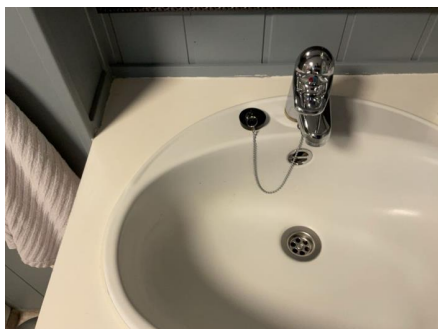
### TG 2 Overflater vegger og himling

Det er ikke fuktbestandig overflate ved servanten. Panelplater er ikke godkjent i våtsoner.

- Uegnete materialer må fuktbeskyttes/utskiftes.

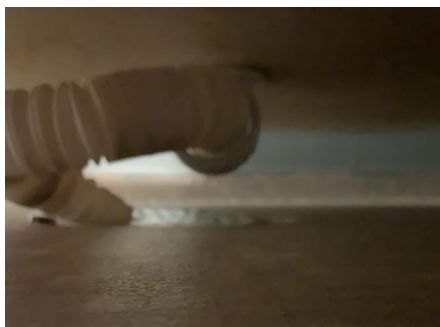
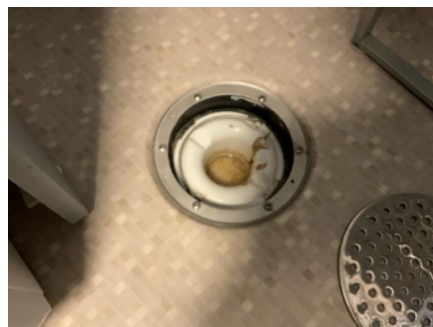
### TG 2 Overflater Gulv

- Det er påvist avvik i fallforhold til sluk i forhold til krav i forskrift på byggetidspunktet.

For å lukke avviket må det foretas utbedringer.

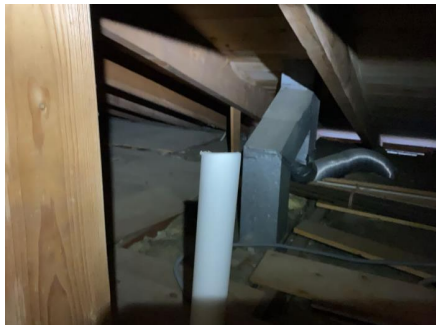
Bilde tatt av kunde

Etter befaringen er luftingen utbedret. Se bilder sendt fra kunden.

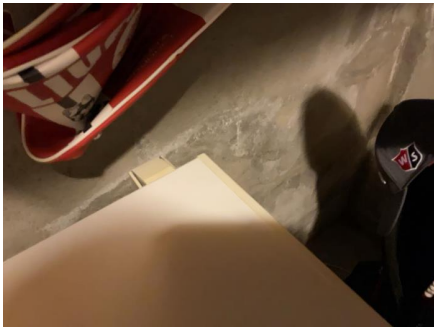
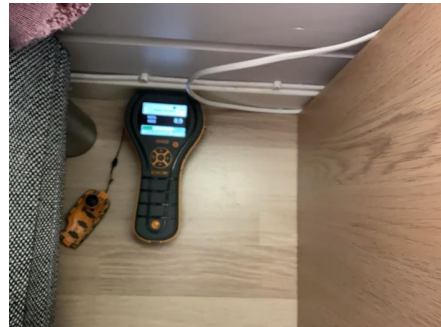
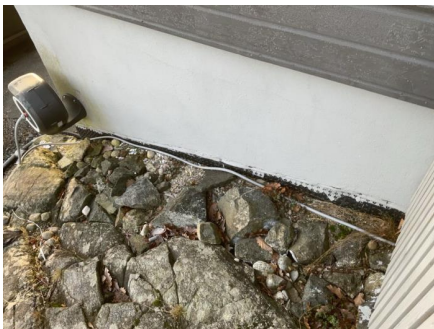
## TG 2 Fuktsikring og drenering

- Overvåk tilstanden jevnlig. For å få tilstandsgrad 0 eller 1 må dreneringen skiftes ut, men tidspunktet for når dette er nødvendig er vanskelig å si noe om.

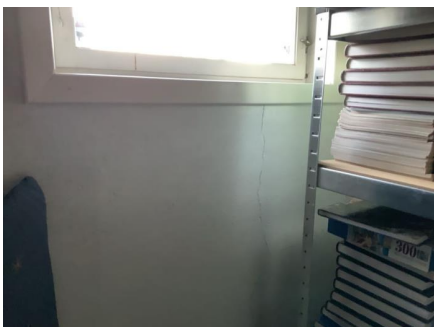
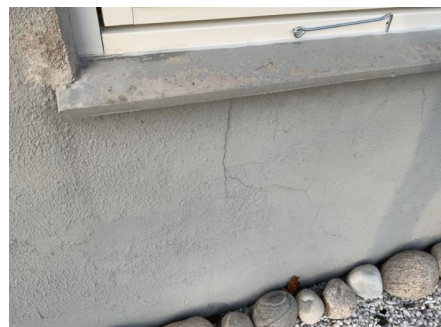
## TE 2 Grunnmur og fundamenter

Grunnmur av lettklinkerblokker (Leca).

- Grunnmuren har sprekkdannelser.

Det er stedvis riss og mindre sprekker i muren/pussen. Normalt vil setninger i grunnen opphøre etter ca. 15. år, med mindre det foretas endringer eller tiltak som påvirker grunnforholdene.

Riss og sprekker utbedres med murpuss. Det er ikke behov for tiltak slik det er i dag.

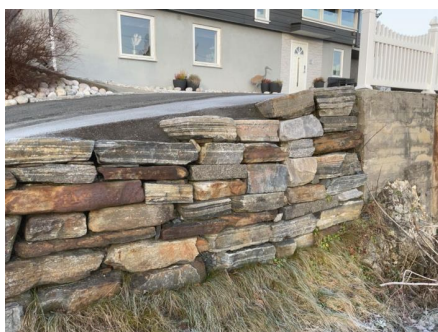
## TG 3 Forstøtningmurer - 2

Det er støttemur av naturstein.

- Rekkverk/annen sikring på forstøtningmur må settes opp/utbedres.
