Fritidsbolig  
Sagbruksbakken 40  
2130 Knapper

**Boligens tekniske tilstand:**

Dato: 04/04/2025

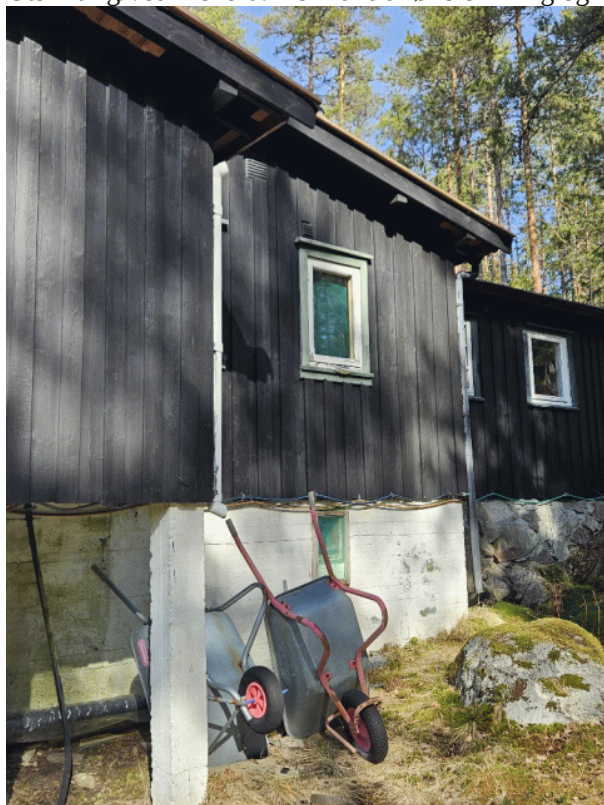
### TG 2 1.1 Byggegrunn, fundamenter, grunnmur, drenering og sikring mot vann og fuktighet

Det er påvist riss, sprekker eller skader på grunnmuren.

Det er noen små setningssprekker og riss, men ellers fremstår grunnmur i grei stand. TG2

På fritidsboliger av denne alder må det påregnes fare for noe fuktighet i grunnmur, dette fordi datidens byggeskikk ikke ble utført med tilfredsstillende fuktsikring, ved bruk av knotteplast og drenerør, lik dagens byggeskikk tilsier.

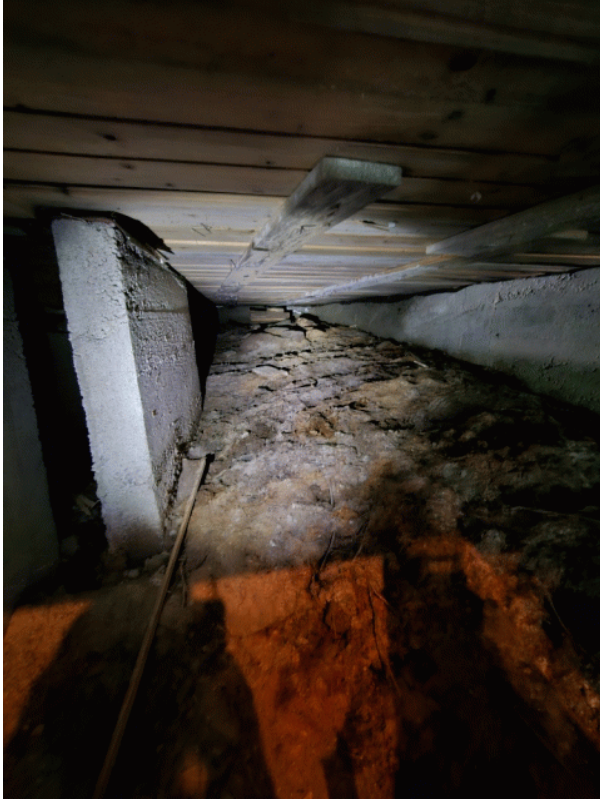
### TG 2 1.2 Krypekjeller

Luftgjennomstrømning og luftfuktighet, herunder fuktsperre mot grunn, høyde i rommet og ventiler mot yttervegg er vurdert som ikke tilfredsstillende.

Deler av krypekjeller er trang og det ligger ikke fuktsperre (plast) mot grunn. TG2

Som et tiltak for å forhindre avdamping fra grunn anbefales etablering av plast/fuktsperre på bakken i krypekjelleren.

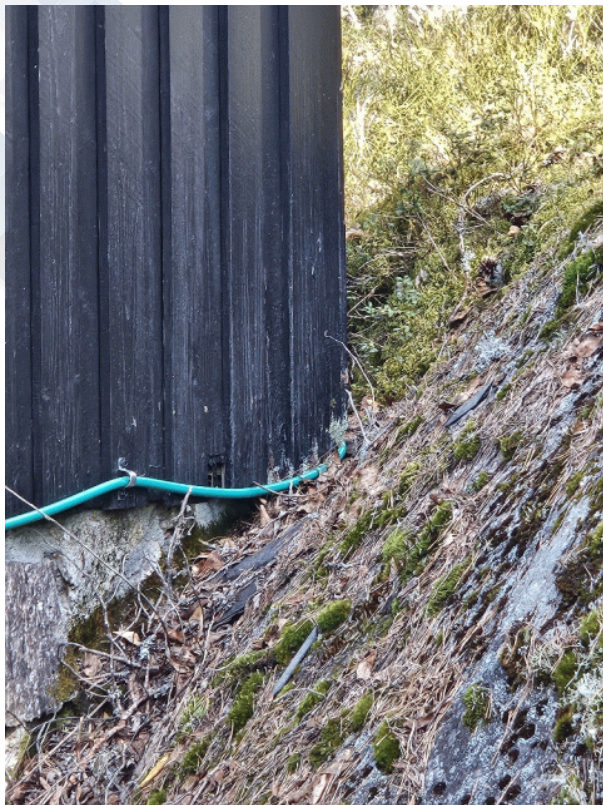
### TG 2 1.3 Terrengforhold

Fall fra grunnmur vurderes ikke som tilstrekkelig.

Det er viktig at terrenget har hellingsgrad ut fra grunnmuren. Overflatevann skal hurtigst mulig vekk for å unngå unødige fuktbelastninger på utvendig grunnmur.

**Merknader:** Overflatevann skal ikke renne mot vegg/grunnmur. Fallet ut fra bygningen skal være minimum 1:50 i en avstand på minst 3 m fra veggen/grunnmur.

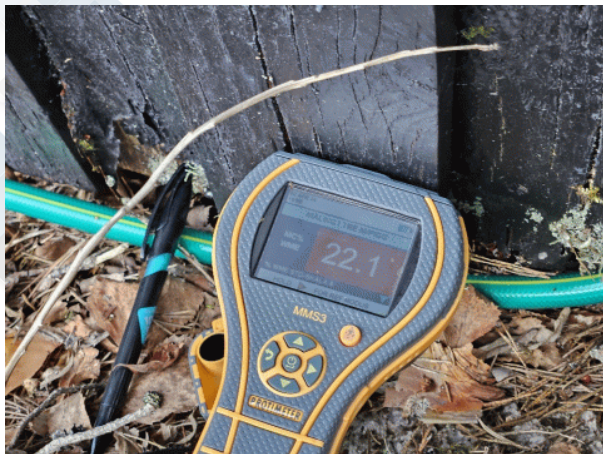
### TG 3 2.1 Yttervegger

Det er påvist skader, sprekker og råteskade på kledningen.

Ytterkledningen har en del tørrsprekker og har ett stort behov for vask, behandling og vedlikehold. TG2

Ytterkledning er montert for nærme grunn på enkelte steder og det er råteskadet på enkelt trebord. TG3 Utskifting av råteskadet trebord må påberegnes i nær fremtid.

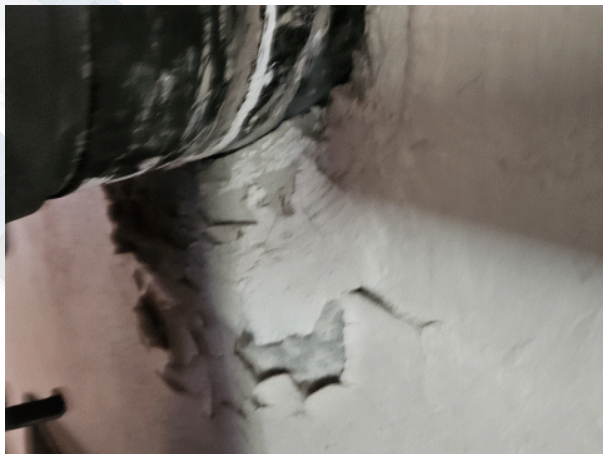
### TG 3 4.2 Undertak, lekter og yttertekking (taktekkingen)

Det er påvist avvik i forhold til avskalling, fuger og beslag.

Det er termiskskade rundt rørinnføringen fra peisovn og setningssprekker på brannmur, skaden må utbedres før peis tas videre i bruk da dette kan være brannfarlig. TG3

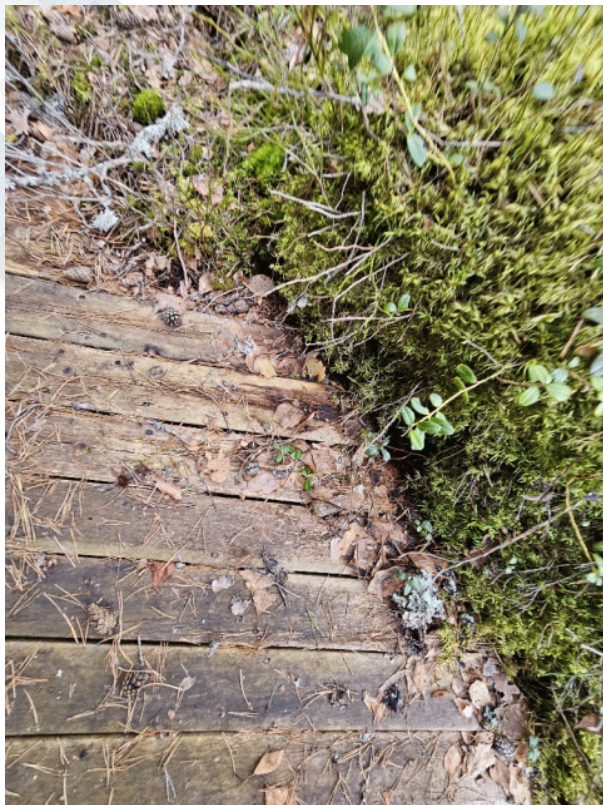
Det er påvist skader, slik som avskalling, deformasjoner, riss, sprekker, råteskader og/eller rust på overflater.

Det er råteskadet terrassebord og noe av bjelkelag mangler under deler av markplatting. TG3

Terrassebord på begge terrasser har mye tørrsprekker og har ett stort behov for vask, behandling og vedlikehold. TG2
