# Tilstandsrapport

Boligbygg med flere boenheter

Hertug Skules gate 15 B, 0652 OSLO

# gnr. 231, bnr. 182, snr. 48

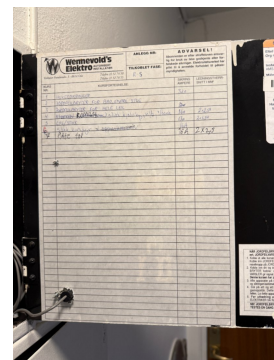
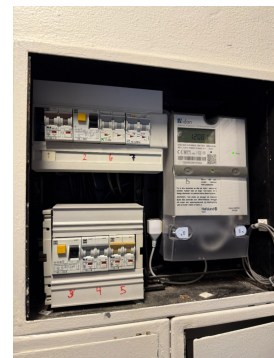
Sikringskap

- Det er avvik:

På generelt grunnlag anbefales det el kontroll fra uholdt el takstmann for å kontrollere anlegget i forhold til gjeldene forskrifter fra da boligen ble bygget.
