Tilstandsrapport

Boligbygg med flere boenheter

Hertug Skules gate 15 B, 0652 OSLO

Befaringsdato: 03.02.2025

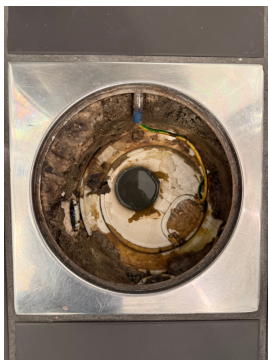
Hovedsluk

Det er 2 stk. plastsluk hvor av et er hjelpsluk i dusjsonen. Ingen synlig membran, ukjent tettesjikt/membran.

- Mer enn halvparten av forventet brukstid er passert på membranløsningen.
- Mer enn halvparten av forventet brukstid er passert på slukløsningen.
- Det kan ikke konstateres synlig bruk av membran/tettesjikt på våtrommet.

- Sluket må sjekkes og rengjøres jevnlig.
- Installering av tett dusjkabinett anbefales.
- Overvåk tilstanden jevnlig. For å få tilstandsgrad 0 eller 1 må slukløsningen skiftes ut og sannsynligvis må også membransjiktet skiftes/utbedres. Det er imidlertid vanskelig å si noe om tidspunktet for når dette er nødvendig.
- Det må gjøres nærmere undersøkelser.

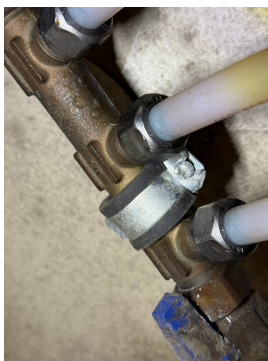
VVS samlestokkene for varmt og kaldt vann er plassert i himling. Det er ikke montert vannstopper eller gjort andre sikringstiltak for lekkasje vann.

Med dagens løsning er det fare for at ved en eventuell lekkasje vil vann trenge inn i bygningskonstruksjoner.

Synlig kondens på vannrør
