# Vestsivegen 1358 2406 ELVERUM

## Tilstandsrapport Eierskifte

Boligtype: Enebolig

Byggeår: 1885

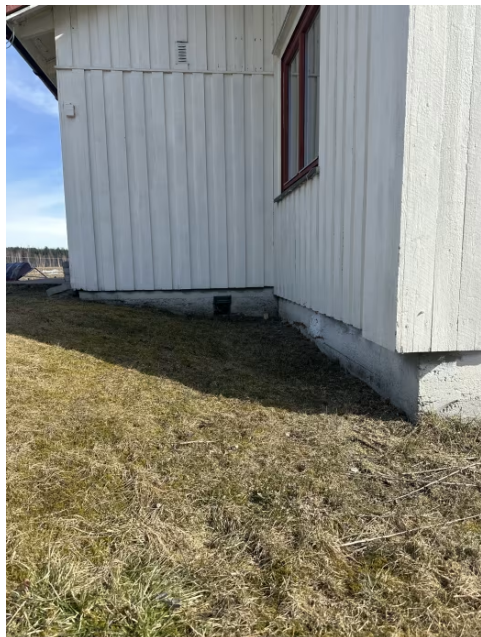
Terrenget faller inn mot bygningen og det er maksimale forhold for vann inn mot muren.

Dreneringen/fuktsikring har nådd en alder som gjør tettheten usikker i tiden som kommer. Normal brukstid for en drenering anslås til å være ca 30 år.

Murvegger og betonggulv med tradisjonelle tegn til fuktpåvirkning over tid med kalk- og saltutslag på mindre områder.

Det registreres fukt i grunnmur og det observeres salt/kalkutslag på grunnmurens innside. Dette er en indikasjon på at drenering ikke fungerer som tiltenkt.

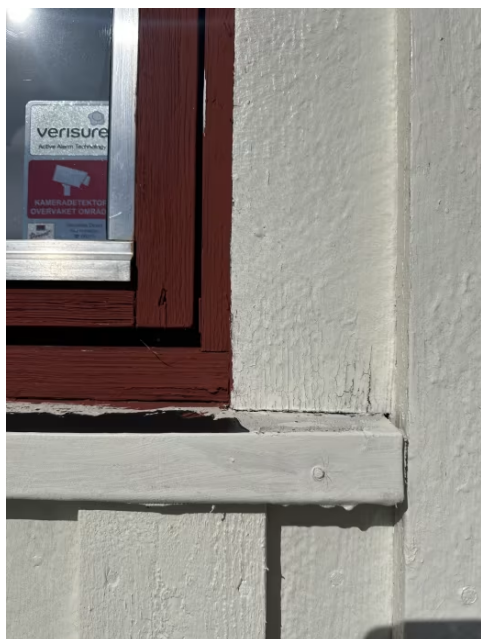
Det er påvist avvik ved omramming. Liten/ingen avstand mellom trepanel og beslag, fare for fuktopptrekk.

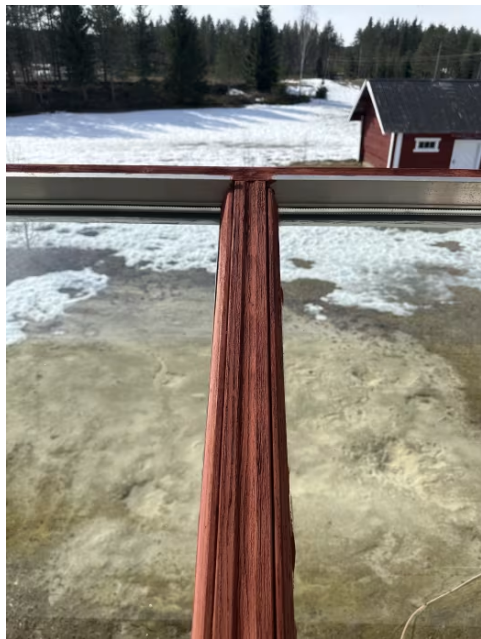
Viser tørkesprekker utvendig på vindu.

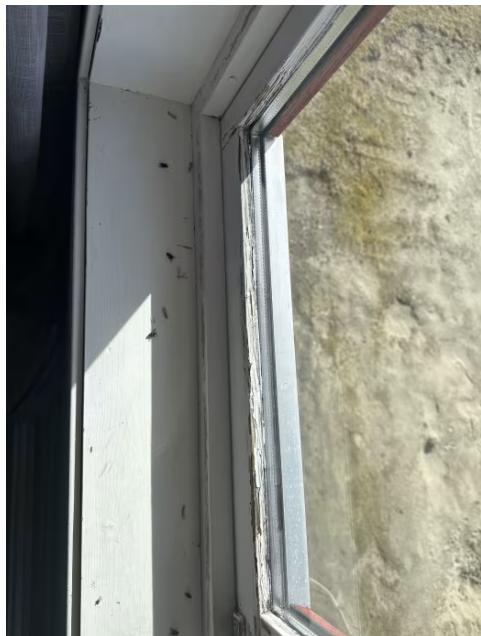
Viser avflassing på vindu antatt etter kondens.

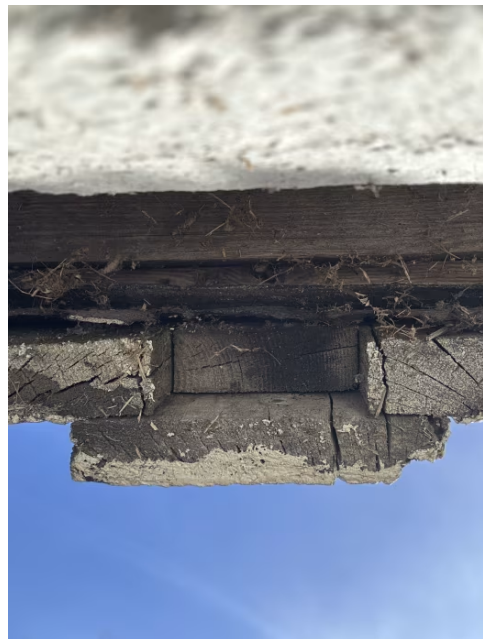
Det er benyttet klosser som musesperre bak kledning. Dette har medført stedvis redusert lufting.

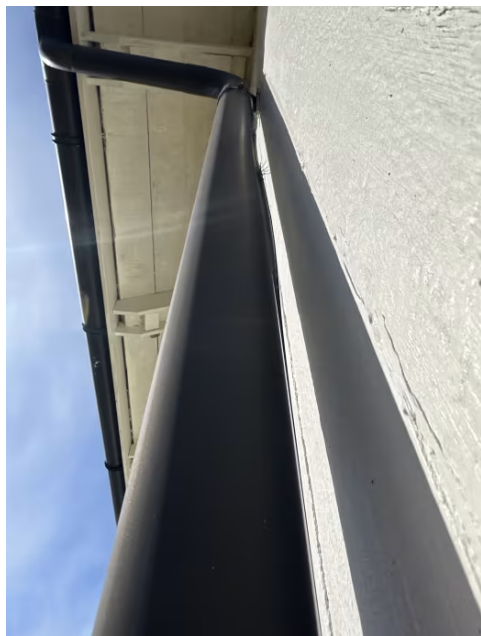
Det ble registrert buling/skade i nedløpsrør som er et symptom på frostspreng.

| Utskifting av frostsprengte nedløpsrør må påregnes. | |

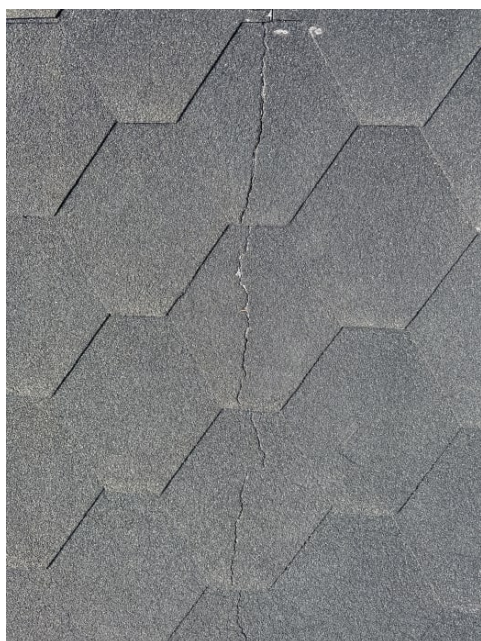
Viser sprekker i tekkingen, lokale utbedringer må påregnes.

Det registreres buler i papptekking. Det registreres sprekker i pappshingel.

Lokal utbedring ved sprekker og buler i pappshingel må påregnes. Se bilder.

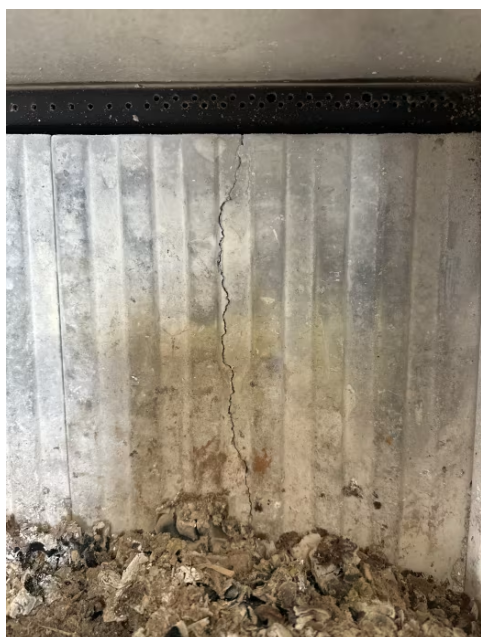
Viser sprekk i innvendig ovn i stue.

Med bakgrunn i påviste avvik og for en vurdering av eventuelle tiltak anbefales en ytterligere kontroll av pipa/ildsteder utført av brann- og feiervesen.

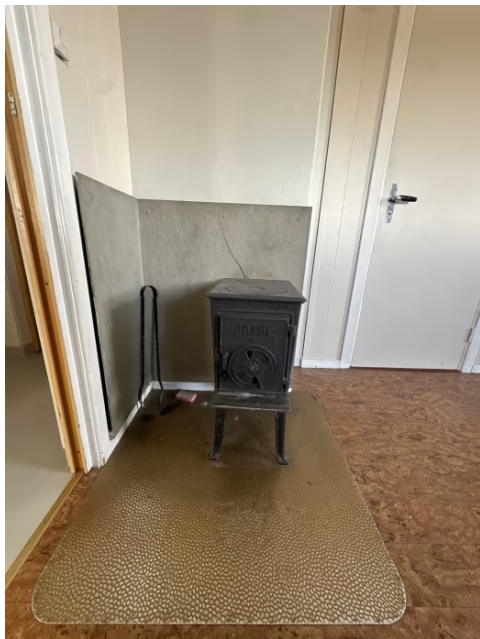
Sprekk i eternittplate på kjøkken. Sotvannskjolder fra sotluker. Enkelte murkrager tildekt.

Viser ildsted på kjøkken. Det registreres sprekk i eternittplate.

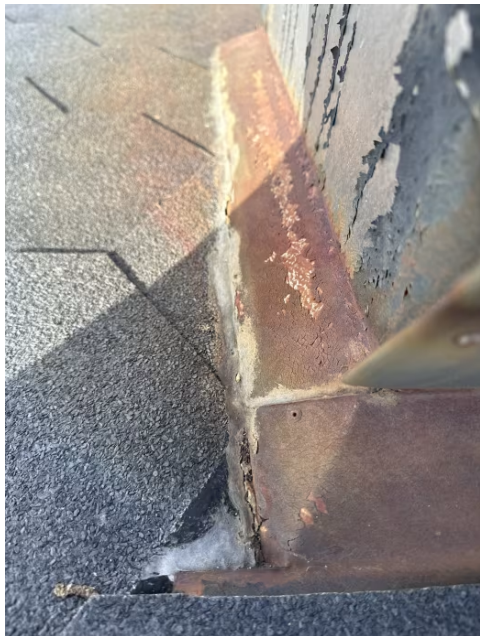
Det er rust i beslag rundt pipa. Regnskjerm mangler.

Viser rust på beslag.

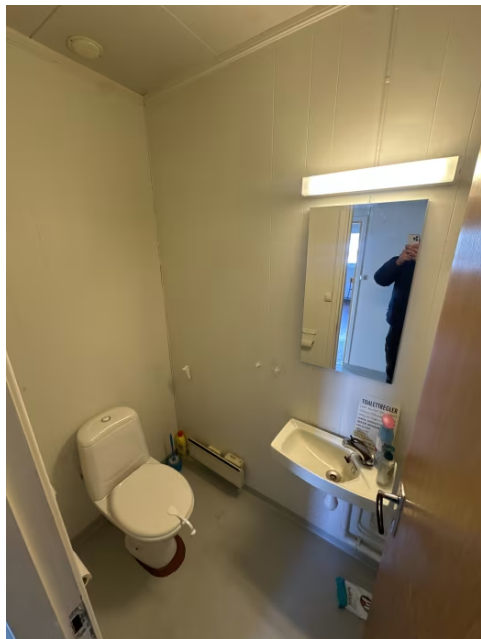
Viser toalettrom. Noe manglende maling på gulv rundt toalett.

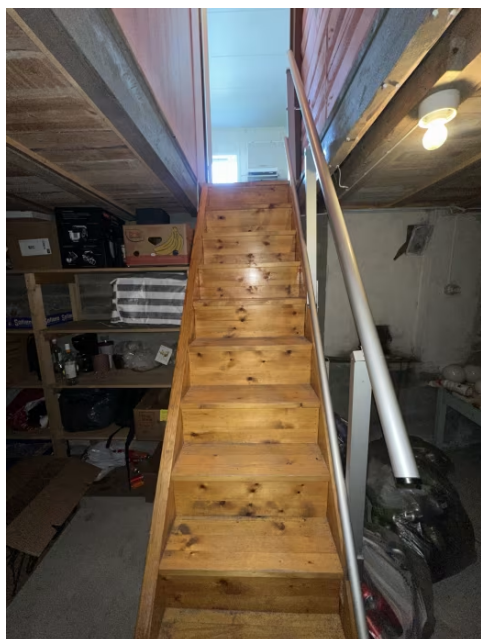
Viser kjellertrapp.

Kjellertrapp: Det er ikke montert rekkverk. Det er liten frihøyde i trappeløp. Åpninger i rekkverk er større enn dagens forskriftskrav til rekkverk i trapper. Trapp mangler rekkverk på en side. Noe lavt ved ganglinje (krav min 2,0 m).

Kjellertrapp: Det er ikke krav om utbedring av åpninger opp til dagens krav. Åpninger er såpass store at det ut ifra sikkerhetsmessige forhold anbefales å lage mindre åpninger. Rekkverk må monteres for å lukke avviket. Det bør gjøres lokale tiltak. Utfordringer ved høyde i ganglinje som bør forsøkes utbedret. Vanger må sikres mot fuktopptrekk. Høyere rekkverk bør etableres. Utbedringsbehov med montering av håndløper.

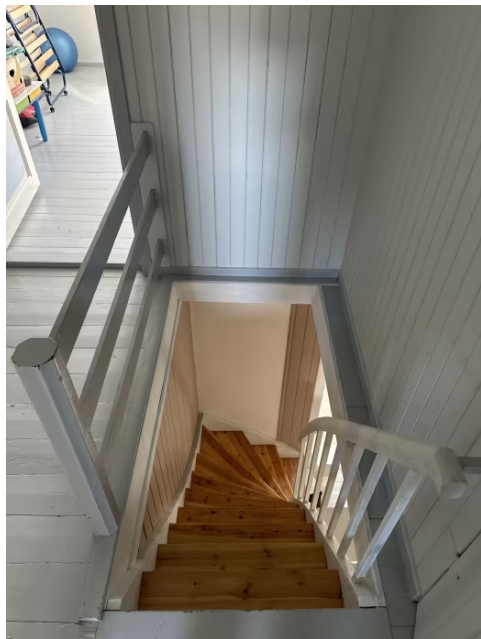
Trapp til 2. etasje. Rekkverkshøyder er under dagens forskriftskrav til rekkverk i trapper. Det mangler håndløper på vegg i trappeløpet. Åpninger i rekkverk er større enn dagens forskriftskrav til rekkverk i trapper. Trapp med noe knirk.

Viser trapp mellom 1 og 2.etasje

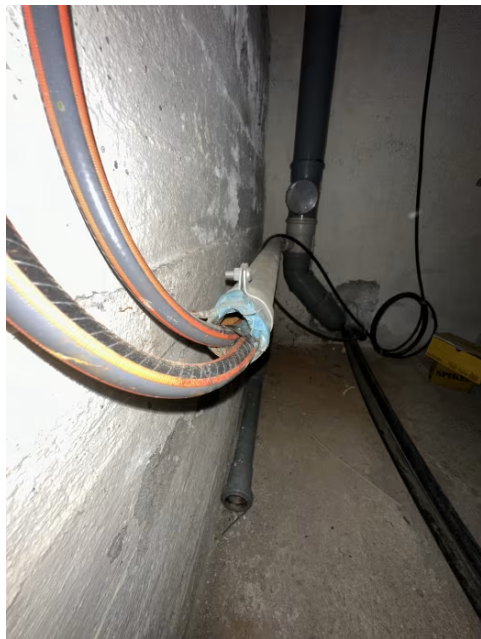
Viser utettheter ved avløpsanlegget. Lukt fra avløpsanlegget antatt fra utettheter.

Pga sen avrenning fra tappested anbefales en kontroll / utbedring av rørlegger.

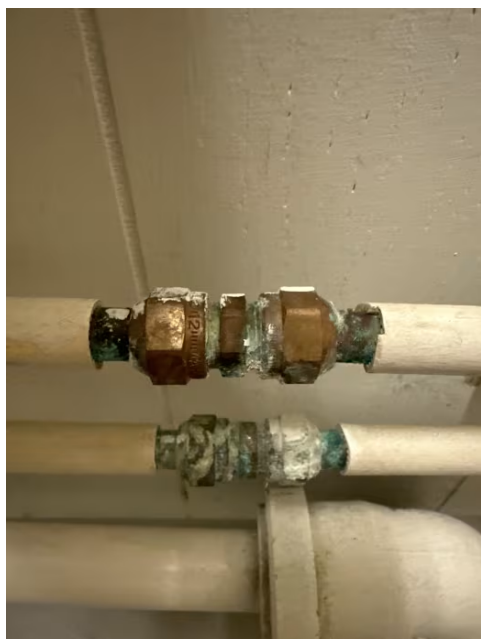
Det registreres irr/rust på kraner og koblinger.

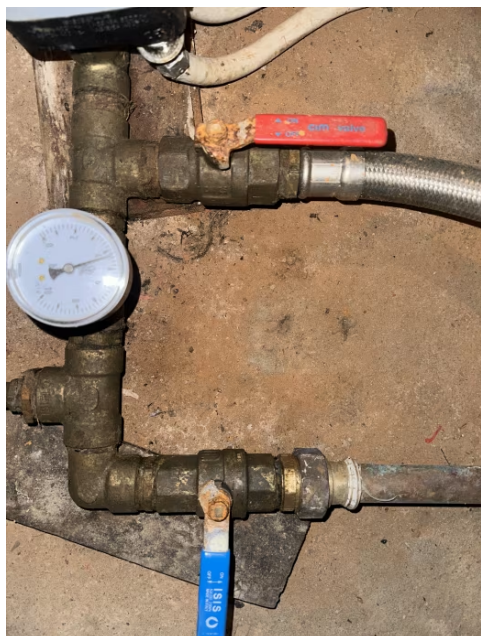
Viser irr og rust på kraner.

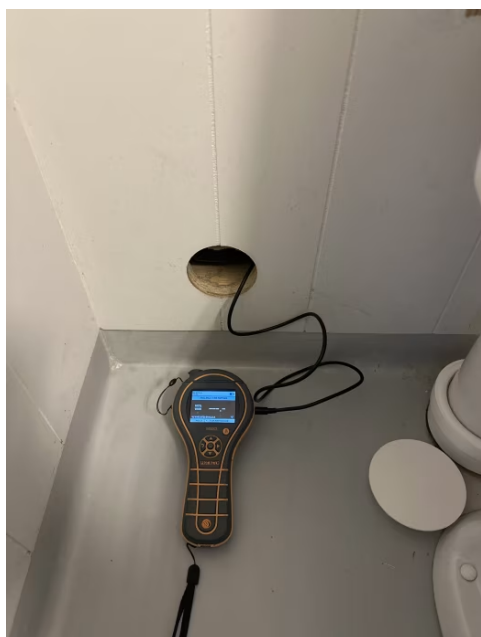
Hulltaking foretatt på toalettrom mot dusjsone.

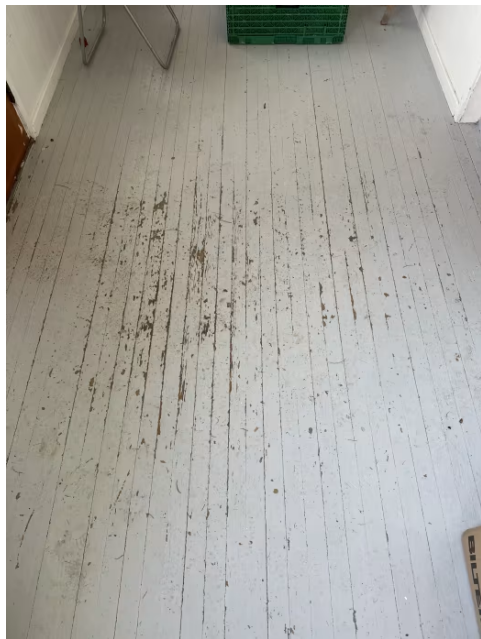
Viser eksempel på slitasje ved gulv.

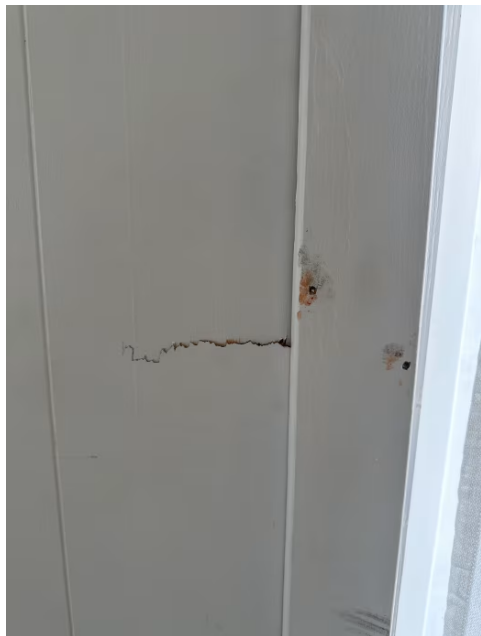
Det registreres sprekker i trepanel.

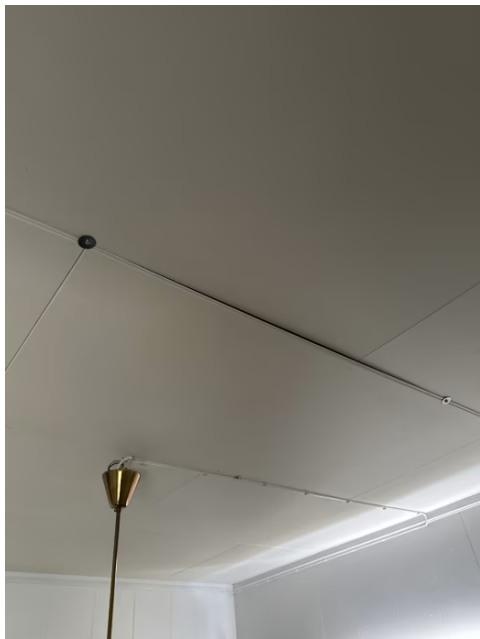
Viser løse himlingsplater på soverom i 1.etasje.  
Plater midlertidig festet.

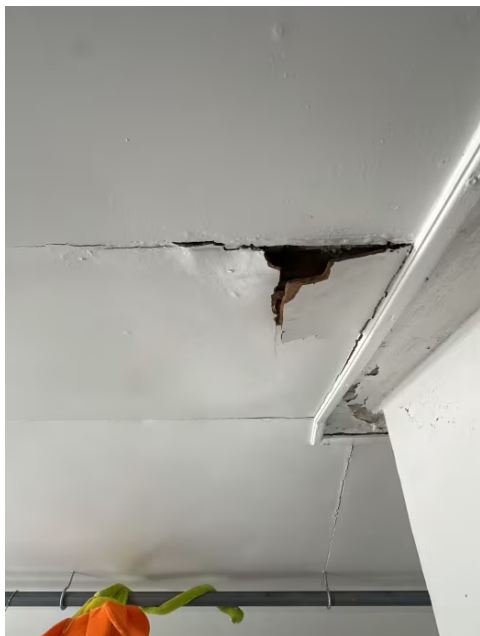
Ved et soverom i 2.etasje er det skader i himling etter en tidligere taklekkaksje, opplyst at lekkasjen er utbedret.

Viser skader på soverom i 2.etasje etter tidligere lekkasje.
