Vestsivegen 1358, 2406 ELVERUM

**Sjarmerende småbruk med låve,  
uthus og tømmerbygninger.  
Trivelig tun med god boltreplass!  
10 min til Elverum sentrum!**

**Salgsobjekt:** Enebolig  
**Eierform:** Eiet  
**Byggeår:** 1885  
**BRA-i/BRA Total:** 167/530 m<sup>2</sup>  
**Tomtstr.:** 5552.8 m<sup>2</sup>  
**Soverom:** 3  
**Antall rom:** 4  
**Gnr./bnr.** Gnr. 3, bnr. 28

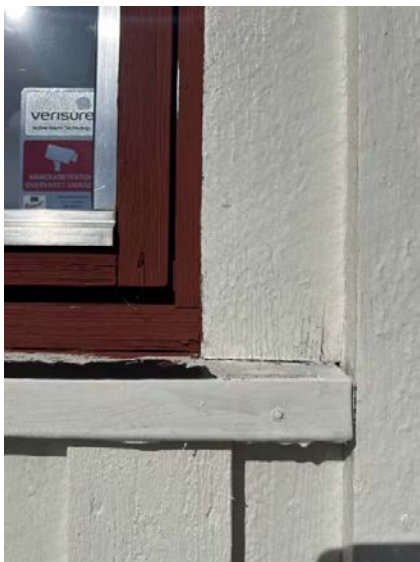
Det er påvist avvik ved omramming. Liten/ingen avstand mellom trepanel og beslag, fare for fuktopptrekk.

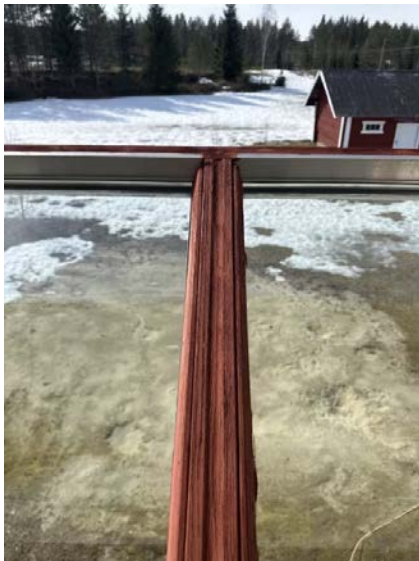
Viser tørkesprekker utvendig på vindu.

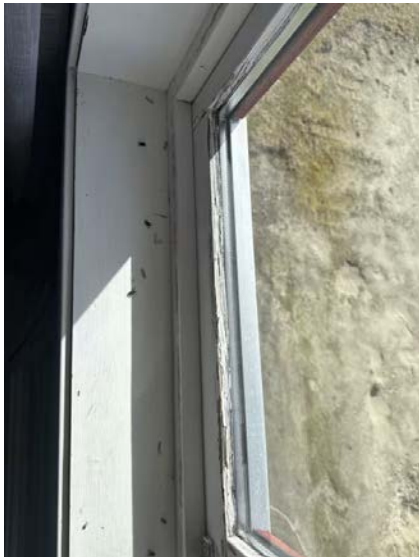
Viser avflassing på vindu antatt etter kondens.

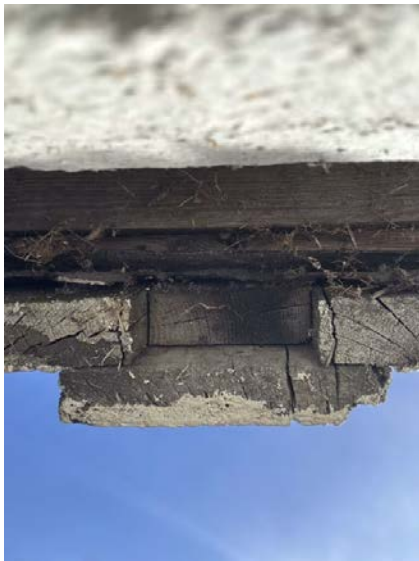
Det er benyttet klosser som musesperre bak kledning. Dette har medført stedvis redusert lufting.

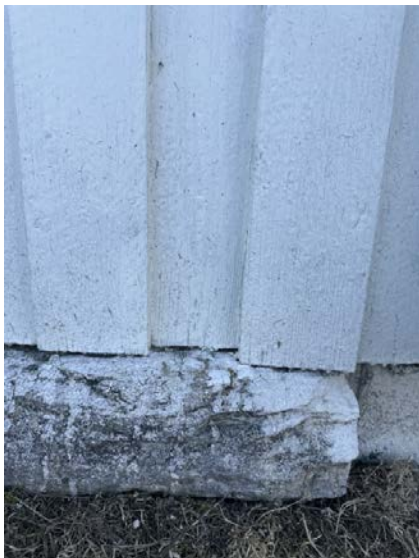
Det bør vurderes montert beslagsløsning mot murkone for å hindre fuktopptrekk i kledning mot mur av stein.

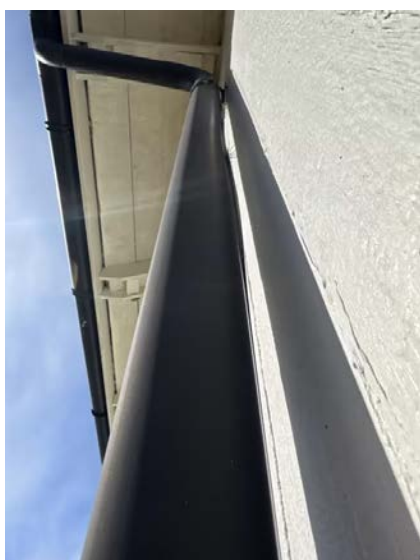
Det ble registrert buling/skade i nedløpsrør som er et symptom på frostspreng.

\*Renner og nedløp - Det ble registrert buling/skade i nedløpsrør som er et symptom på frostspreng. Anbefalte tiltak: Utskifting av frostsprengte nedløpsrør må påregnes. Drensrør anbefales montert på alle nedløp slik at overflatevann blir ført bort fra grunnmur. Utbedringskostnader: Under 10 000

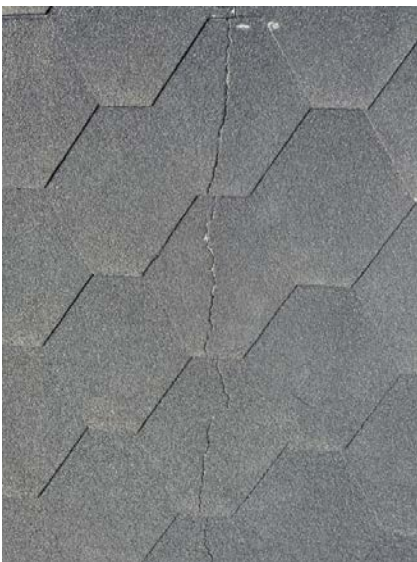
Viser sprekker i tekkingen, lokale utbedringer må påregnes.

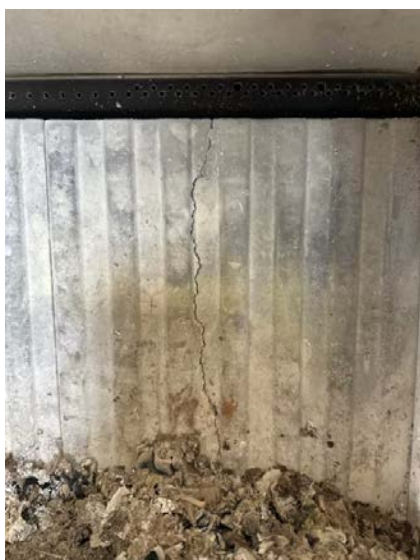
Viser sprekk i innvendig ovn i stue.

Med bakgrunn i påviste avvik og for en vurdering av eventuelle tiltak anbefales en ytterligere kontroll av pipa/ildsteder utført av brann- og feiervesen.

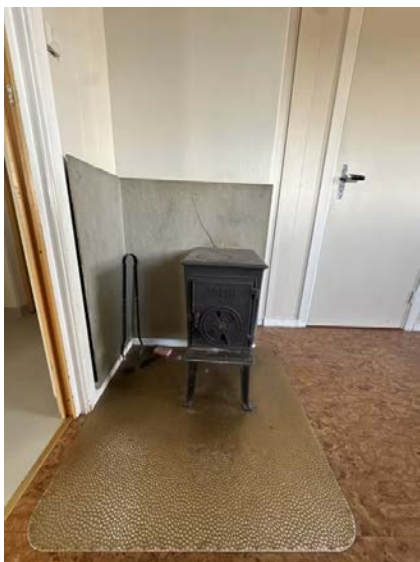
Viser ildsted på kjøkken. Det registreres sprekk i eternittplate.

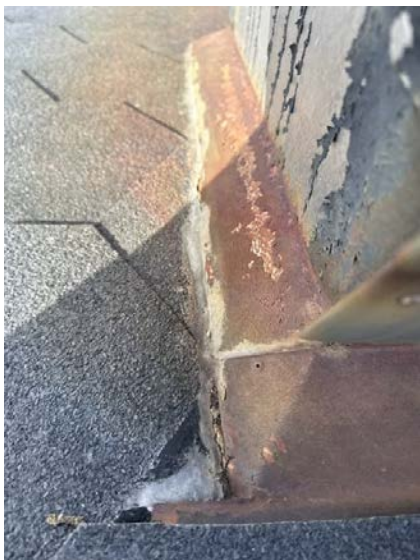
Det er rust i beslag rundt pipa. Regnskjerm mangler.

Viser rust på beslag.

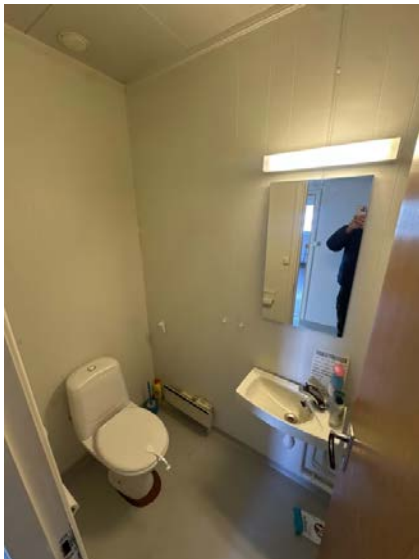
Viser toalettrom. Noe manglende maling på gulv rundt toalett.

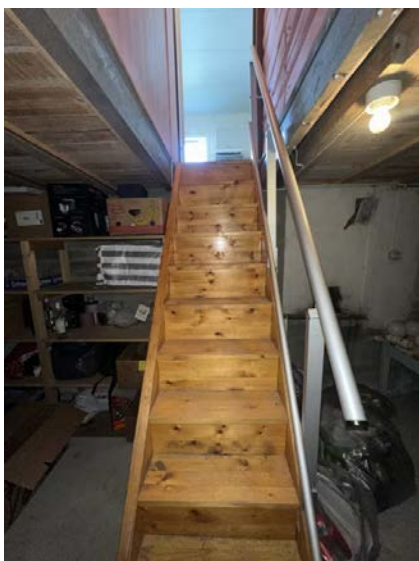
Viser kjellertrapp.

Kjellertrapp: Det er ikke montert rekkverk. Det er liten frihøyde i trappeløp. Åpninger i rekkverk er større enn dagens forskriftskrav til rekkverk i trapper. Trapp mangler rekkverk på en side. Noe lavt ved ganglinje (krav min 2,0 m).

Rekkverkshøyder skal ikke være lavere 90 cm. Kjellertrapp: Det er ikke krav om utbedring av åpninger opp til dagens krav. Åpninger er såpass store at det ut ifra sikkerhetsmessige forhold anbefales å lage mindre åpninger. Rekkverk må monteres for å lukke avviket. Det bør gjøres lokale tiltak. Utfordringer ved høyde i ganglinje som bør forsøkes utbedret. Vanger må sikres mot fuktopptrekk. Høyere rekkverk bør etableres. Utbedringsbehov med montering av håndløper. Utbedringskostnader: Under 10 000

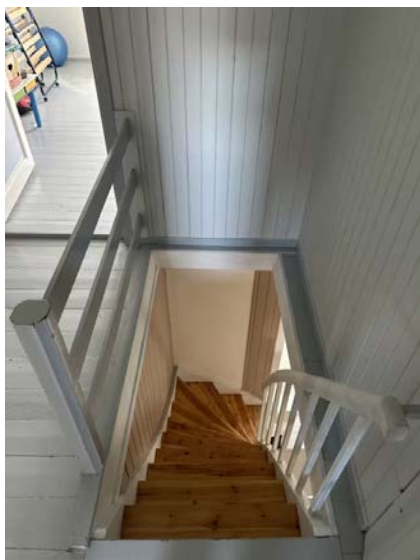
Trapp til 2.etasje. Rekkverkshøyder er under dagens forskriftskrav til rekkverk i trapper. Det mangler håndløper på vegg i trappeløpet. Åpninger i rekkverk er større enn dagens forskriftskrav til rekkverk i trapper. Trapp med noe knirk.

Viser trapp mellom 1 og 2.etasje

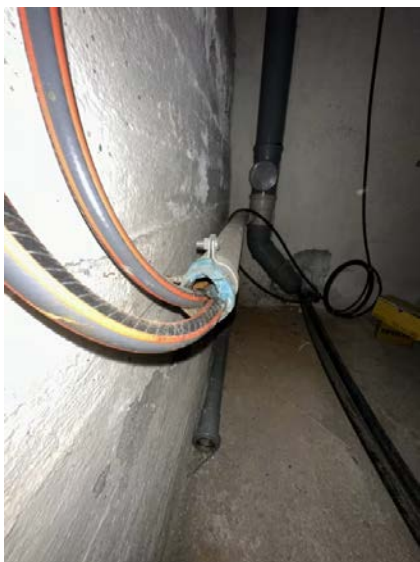
Viser utettheter ved avløpsanlegget. Lukt fra avløpsanlegget antatt fra utettheter.

Pga sen avrenning fra tappested anbefales en kontroll / utbedring av rørlegger.

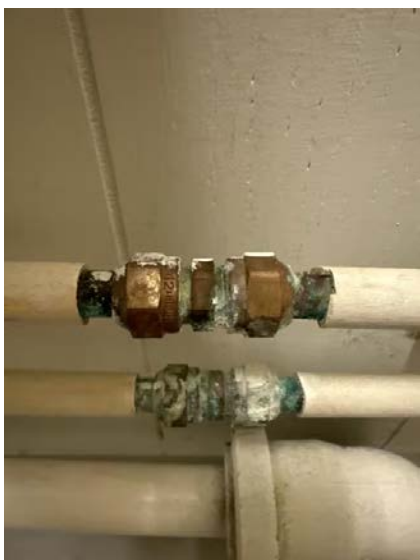
Det registreres irr/rust på kraner og koblinger.

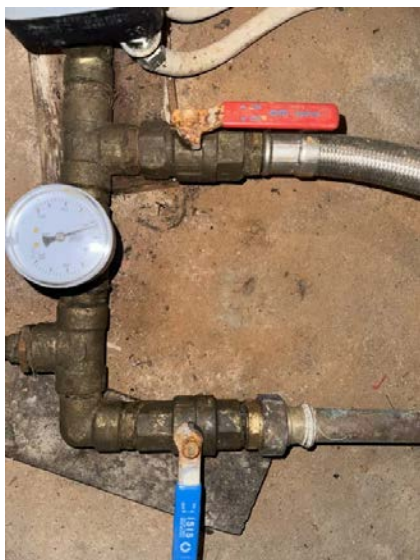
Viser irr og rust på kraner.

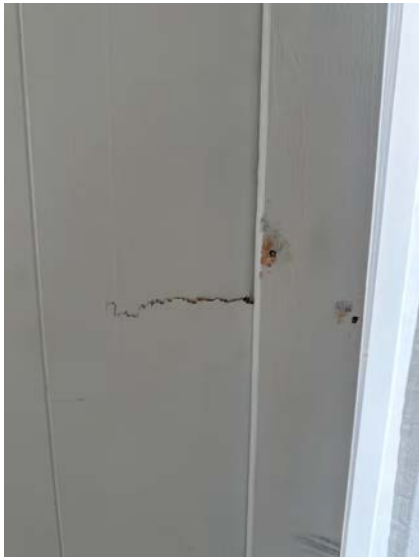
Det registreres sprekker i trepanel.

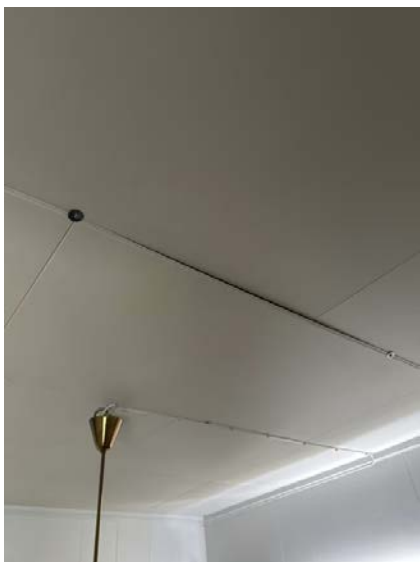
Viser løse himlingsplater på soverom i 1.etasje.  
Plater midlertidig festet.

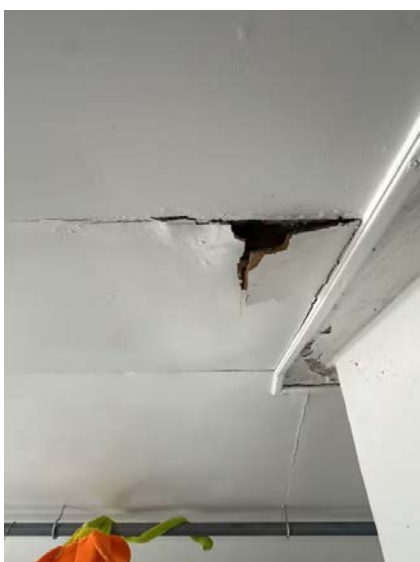
Viser skader på soverom i 2.etasje etter tidligere lekkasje.
