Vestsivegen 1358, 2406 ELVERUM

**Sjarmerende småbruk med låve,  
uthus og tømmerbygninger.  
Trivelig tun med god boltreplass!  
10 min til Elverum sentrum!**

# Ditt nye hjem?

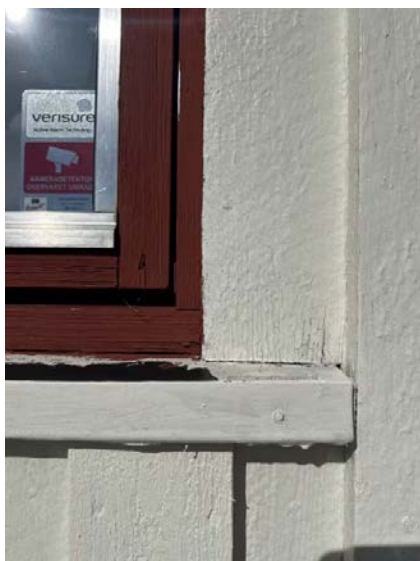
Det er påvist avvik ved omramming. Liten/ingen avstand mellom trepanel og beslag, fare for fuktopptrekk.

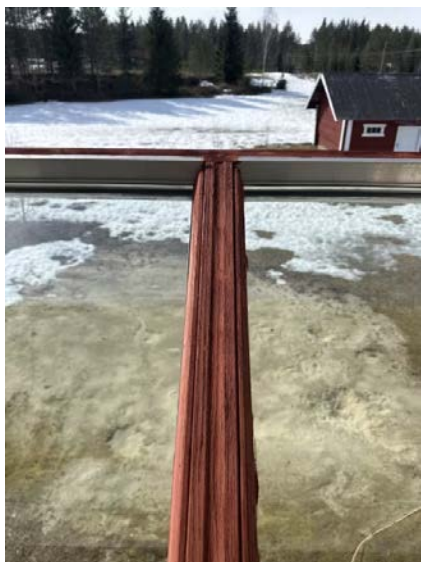
Viser tørkesprekker utvendig på vindu.

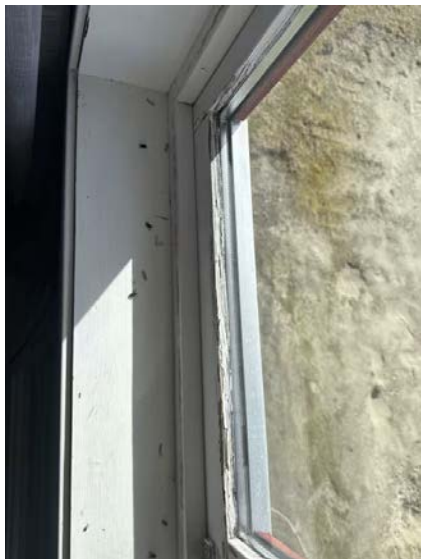
Viser avlassing på vindu antatt etter kondens.

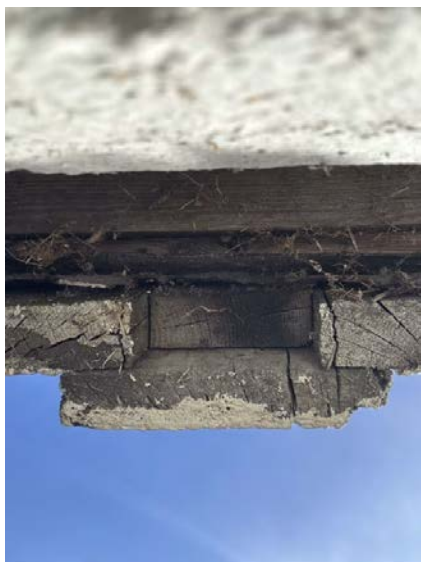
Det er benyttet klosser som musesperre bak kledning. Dette har medført stedvis redusert lufting.

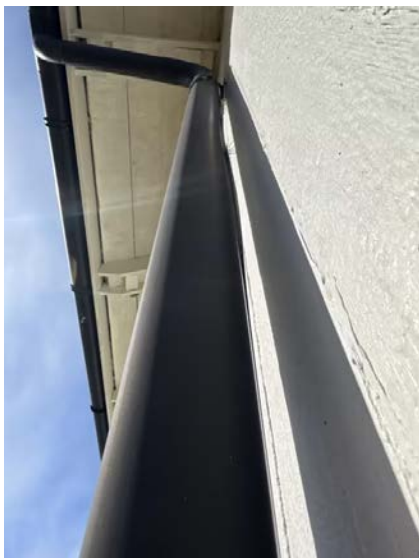
\*Renner og nedløp - Det ble registrert buling/skade i nedløpsrør som er et symptom på frostspreng. Anbefalte tiltak: Utskifting av frostsprengte nedløpsrør må påregnes. Drensrør anbefales montert på alle nedløp slik at overflatevann blir ført bort fra grunnmur. Utbedringskostnader: Under 10 000

Det ble registrert buling/skade i nedløpsrør som er et symptom på frostspreng.

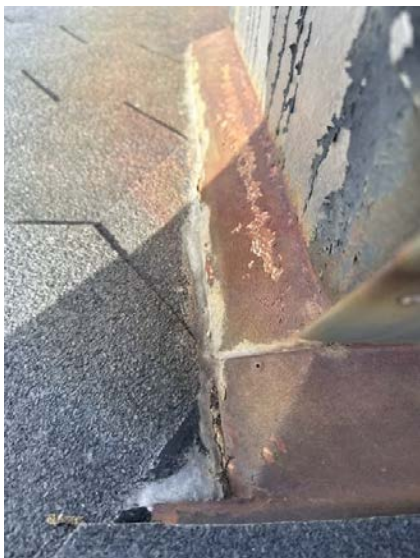
Det er rust i beslag rundt pipa. Regnskjerm mangler.

Viser rust på beslag.

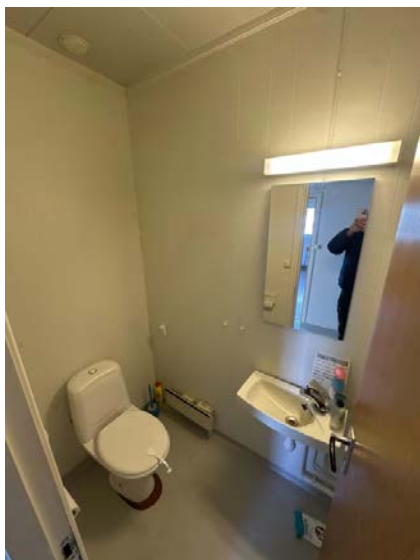
Viser toalettrom. Noe manglende maling på gulv rundt toalett.

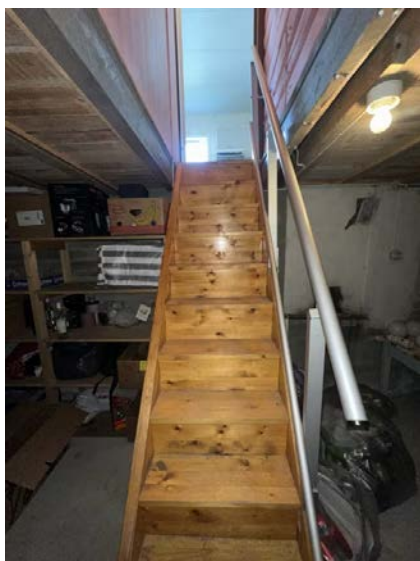
Viser kjellertrapp.

Kjellertrapp: Det er ikke montert rekkverk. Det er liten frihøyde i trappeløp. Åpninger i rekkverk er større enn dagens forskriftskrav til rekkverk i trapper. Trapp mangler rekkverk på en side. Noe lavt ved ganglinje (krav min 2,0 m).

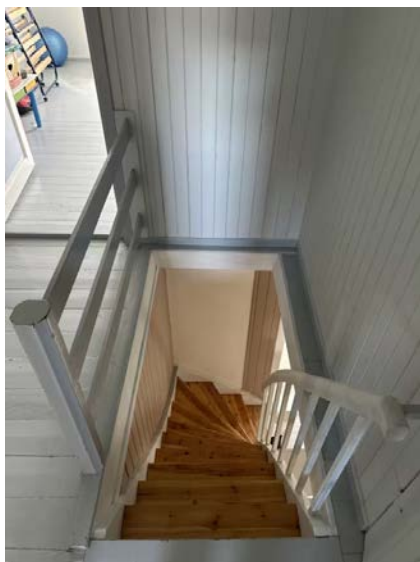
Trapp til 2.etasje. Rekkverkshøyder er under dagens forskriftskrav til rekkverk i trapper. Det mangler håndløper på vegg i trappeløpet. Åpninger i rekkverk er større enn dagens forskriftskrav til rekkverk i trapper. Trapp med noe knirk.

Viser trapp mellom 1 og 2.etasje

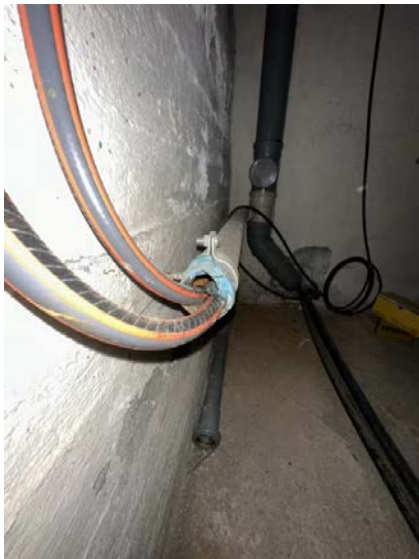
Viser utettheter ved avløpsanlegget. Lukt fra avløpsanlegget antatt fra utettheter.

Pga sen avrenning fra tappested anbefales en kontroll / utbedring av rørlegger.

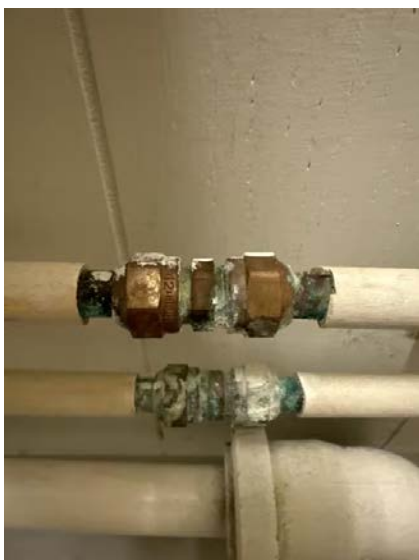
Det registreres irr/rust på kraner og koblinger.

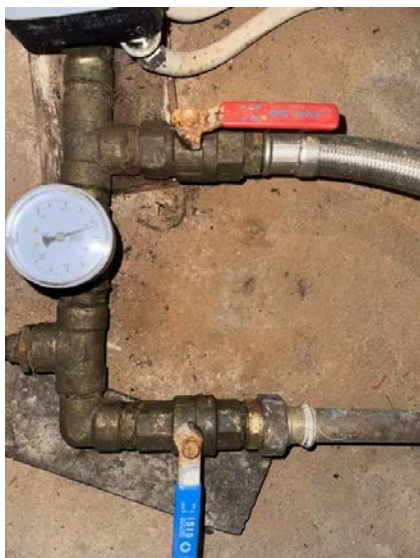
Viser irr og rust på kraner.

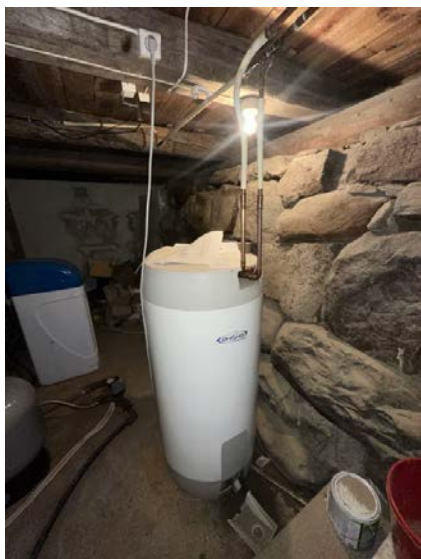
\*Varmtvannsbereder - Det er ikke påvist tilfredsstillende el-tilkobling av varmtvannstank iht. gjeldende forskrift. Det bør etableres tilfredsstillende el-tilkobling etter gjeldende forskrift. Det anbefales bereder med fast montering og sikkerhetsbryter. Det registreres drypplekkasje fra bereder. Bereder er plassert i rom uten sluk.

Viser bereder plassert i kjeller.

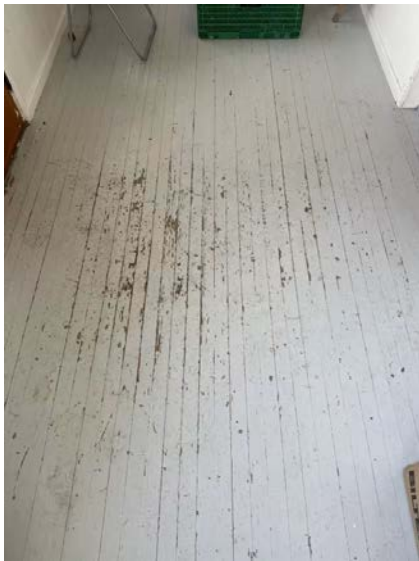
Viser eksempel på slitasje ved gulv.

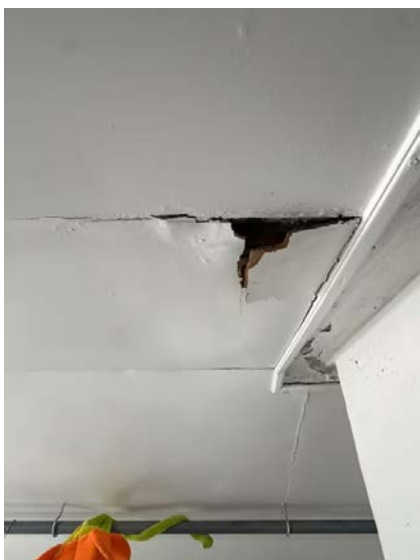
Viser skader på soverom i 2.etasje etter tidligere lekkasje.
