Tilstandsrapport

Aksjeleilighet

Arnljot Gellines vei 35, 0657 OSLO

Befaringsdato: 12.09.2024

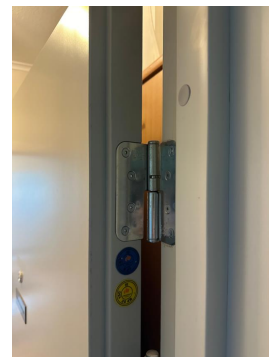
Klassifisert entredør

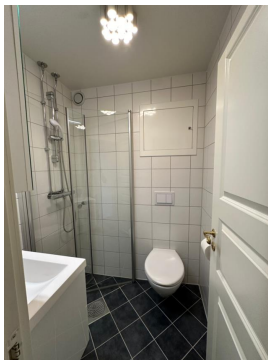
Baderom

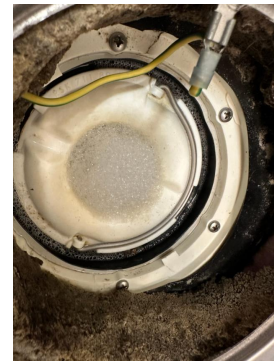
Det er plastsluk og banemembran med ukjent utførelse

Plastsluk med synlig banemembran

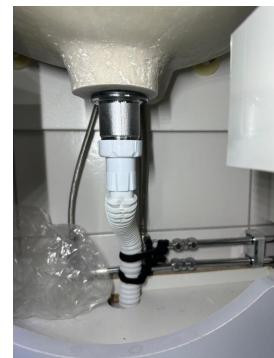
Noe utradisjonelt avløpsrør til avløp.

Røropplegg i servantskap

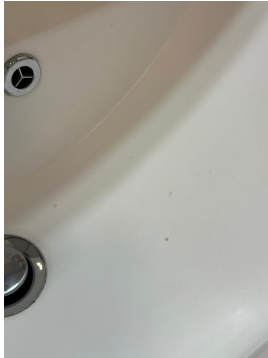
Små sår nede i servanten.

Små sår nede i servanten

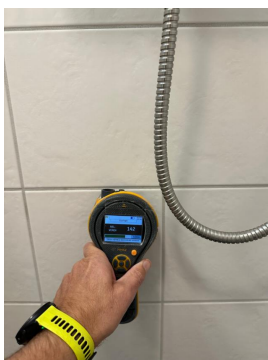
Hulltaking er ikke foretatt da det ikke er fysisk mulig pga tilliggende konstruksjoner. Murvegger og nabo mot dusjsone. Tillater ikke hulltagning.

Måler viste ikke indikasjon på unormale fuktverdier.

Ingen unormale utslag med fuktindikator på dusjvegger

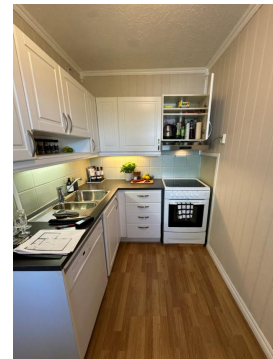
- Det er påvist skader på overflater/kjøkkeninnredning utover normal slitasjegrad.

Kjøkken, elde mod.

- Det må påregnes lokal utbedring/utsiftning.

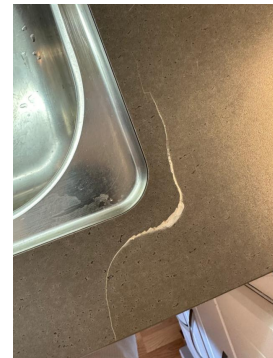
Sprekk i benkeplate

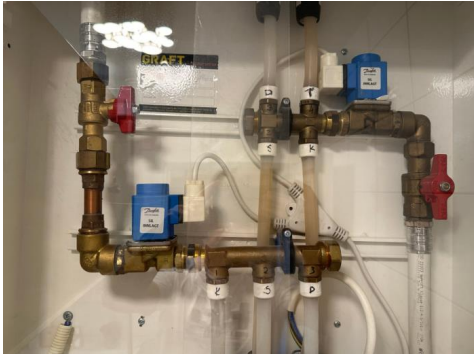
Innvendige vannledninger er av plast (rør i rør). Det er besiktiget i rørskap på bad med 2 x stoppekraner og Waterguard.

Rørskap på bad med 2 x stoppekraner

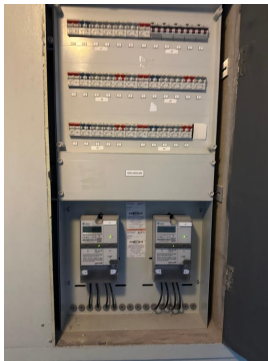
Automatsikringer med skap i fellesgang.

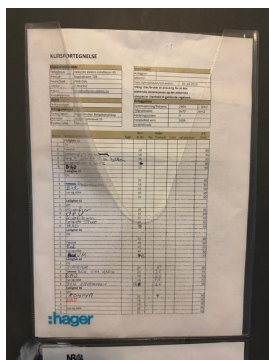
Kursoversikt
