Tilstandsrapport

Boligbygg med flere boenheter

Søster Mathildes gate 18 H, 1461 LØRENSKOG

Befaringsdato: 20.11.2024

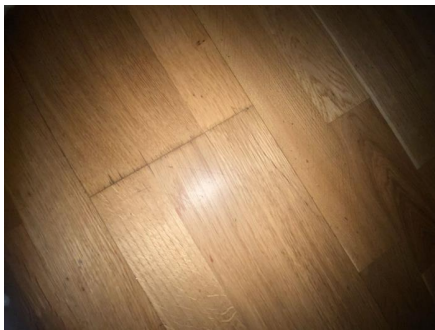
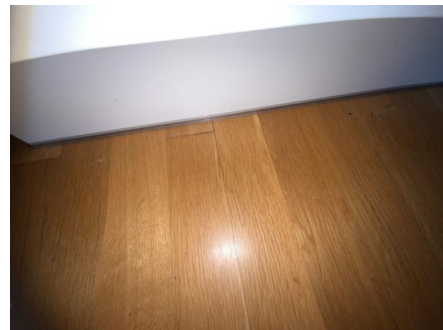
TG 2 Overflater

Innvendig er det gulv av parkett. Veggene har malte flater. Innvendige tak har malte flater.

- Overflater har en del slitasjegrad utover det en kan forvente.

Noe synlig hakk og slitasje av parkett i entre og stuedel.

Det er ingen konsekvens da parkett vurderes å ha tiltenkt funksjon. Parkett må slipes eller byttes for å lukke avviket.

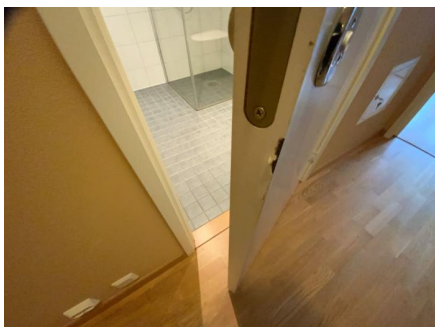
TG 2 Innvendige dører

- Enkelte av innvendige dører har en del slitasje.

Det er skade på lamineringen på dørbladet til baderomsdør.

- Lokal utbedring må påregnes.

Dørblad må skiftes for å lukke avviket.

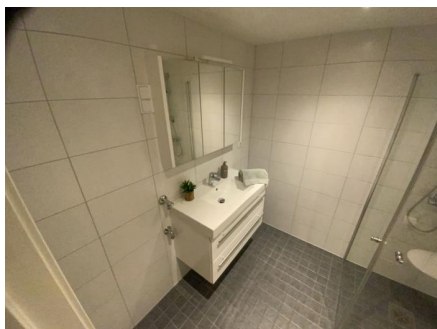
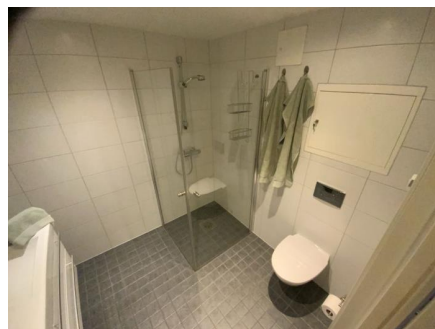
Aktuell byggeforskrift er teknisk forskrift 2010. Dokumentasjon: kontrollerklæringer.

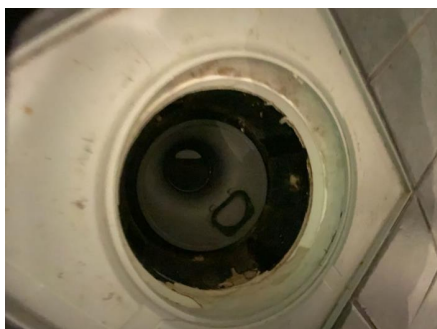
TG 1 Sluk, membran og tettesjikt

Gulvet er flislagt. Rommet har elektriske varmekabler. Fall mot sluk er målt til 26 mm fra underkant dørterskel.

Det er plastsluk og smøremembran med dokumentert utførelse.

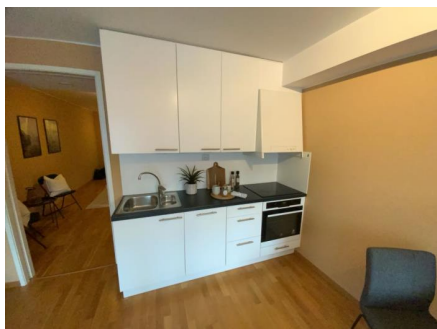
TG 1 Overflater og innredning

Kjøkkenet har Blum innredning med glatte fronter. Benkeplaten er av laminat. Det er integrert oppvaskmaskin, nedfelt induksjonstopp, innebygget stekeovn og komfyrvakt.

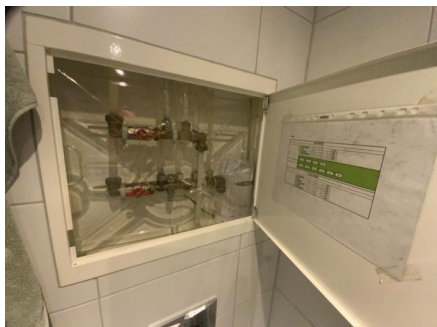
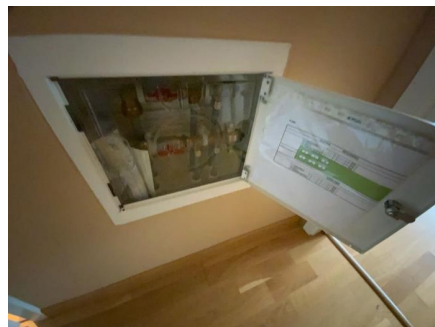
TG 1 Vannledninger

Innvendige vannledninger er av plast (rør i rør). Det er besikket i rørskap.
