# Tilstandsrapport

Enebolig

Grønvegen 11, 4341 BRYNE

Befaringsdato: 14.04.2026

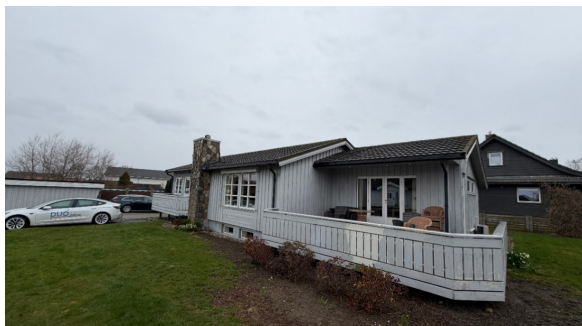
## TG2 Nedløp og beslag

Takrenner og nedløp av plast, påregnelig med noen smålekkasjer i skjøter.  
Normal tid før utskifting av takrenner/nedløp i plast er 20 - 30 år.  
Ukjent om eiendommen har separatsystem.  
Oppspyling/kontroll av takrenner og nedløp anbefales med jevne mellomrom.

- Det mangler tilfredsstillende adkomst til pipe for feier.
- Mer enn halvparten av forventet brukstid er passert på renner/nedløp/beslag.
- Det er påvist andre avvik:

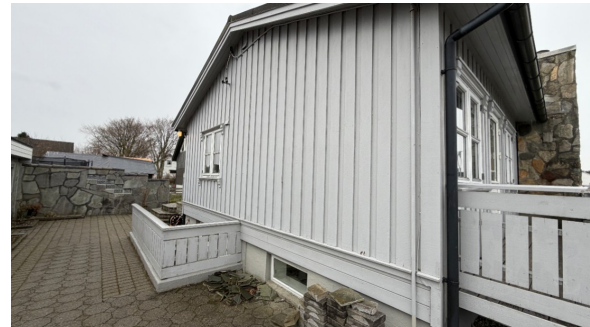
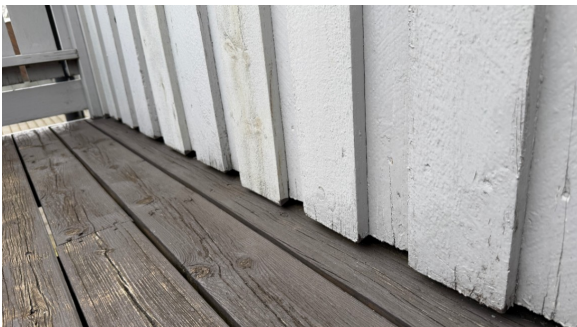
Det registreres spredte råteskader, samt stedvis nedbrytning og tørkesprekker i utvendig treverk og kledning, særlig på fasader som er utsatt for sol og fuktighet.

Stedvis mangelfull ventilering/luftespalter mot mur/vannbord.

Musetetting er ikke tilfredstillende, registrerte ekskrementer etter skadedyr på loft.

Slitasje og manglende ventilering kan gi økt risiko for fuktopptak og videre nedbrytning av kledning, samt økt risiko for skadedyr.

- Det bør foretas tiltak for å bedre lufting av kledningen.
- Uten tilstrekkelig lufting bak bordkledningen kan fuktighet som trenger inn bak bordene eller gjennom veggene innenfra ikke tørke opp. Dette skaper ideelle forhold for råtesopp og muggvekst.
- Andre tiltak:
- Råteskader i bordkledningen kan fortsette å utvikle seg både i tiliggende bordkledning og til bakenforliggende veggkonstruksjon, dersom en ikke foretar tiltak.

Det anbefales vedlikehold og utskifting av skadet kledning, etablering av tilfredsstillende luftespalte, samt utbedring av musetetting.

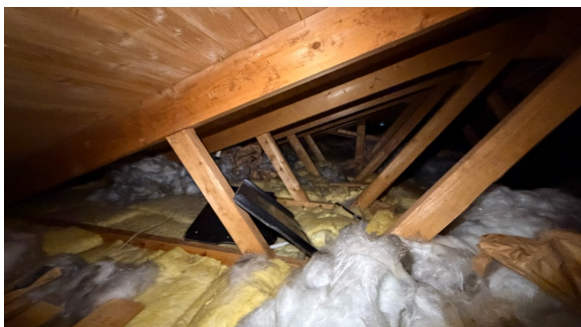
## TG 3 Takkonstruksjon/Loft

- Det er begrenset/dårlig ventilering av takkonstruksjonen.
- Det er ingen lufting i konstruksjonen.
- Konstruksjonene har omfattende skjevheter.
- Det er avvik:

Det registreres musefeller, og ekskrementer etter skadedyr på loft. Musetetting bak kledning er stedvis utilstrekkelig. Anbefaler nærmere kontroll for avdekke omfanget, og tiltak, samt utbedre den generelle tettingen utvendig. Det registreres manglende bruk av plast, og stedvis ujevn og utilstrekkelig isolasjon i bjelkelag mot kaldt loft. Tette luftespalter ved takfot, synlig kondensering i sutak. Ikke synlig luftning i panel takutstikk.

Det er registrert flyvehull etter treskadeinsekter i takkonstruksjonen, uvisst om det er aktivitet. Treverket anbefales behandlet om aktivitet skulle oppdages.

Det er registrert svertesopp på panel i takutstikk, noe som indikerer fuktpåvirkning og kan ha sammenheng med begrenset ventilering og uttørking. Fuktpåvirkning kan gi misfarging og økt risiko for videre nedbrytning av treverket. Det anbefales rengjøring og overflatebehandling, samt vurdering av tiltak for bedre ventilering og uttørking.

Kondensering, mangelfull luftutveksling, registrert skadedyraktivitet og mangelfull tetting/isolasjon mot kaldt loft, øker risiko for fuktskader, varmetap og skadeutvikling over tid.

Det anbefales gjennomgang av skadedyrproblematikk med utbedring av tetting, samt forbedring av isolasjon, damtetting, og luftutveksling.

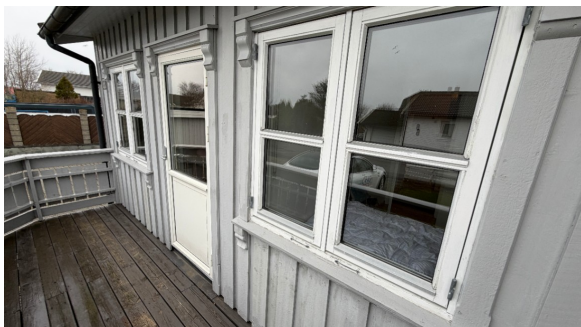
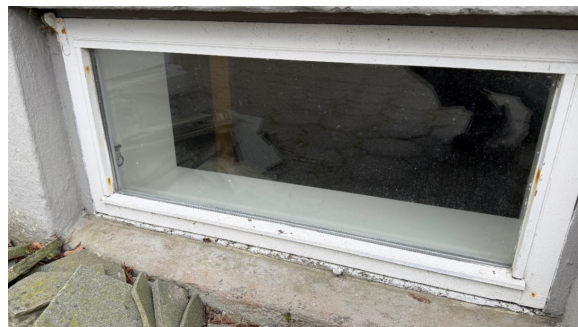
## Vinduer

- Det er påvist at enkelte vinduer er vanskelig å åpne/lukke.
- Det er påvist tegn på innvendig kondensering av enkelte vindusglass.
- Det er påvist vinduer med fukt/råteskader.
- Karmene i vinduer er slitte og det er sprekker i trevirket.
- Det er påvist andre avvik:

Stedvis slitte overflater og beslag. Gliper i gjennomgående sprosse i stue, ingen registrert følgeskade.

Det er registrert råte i vindur i kjeller, uten påviste følgeskader innvendig. Enkelte vinduer er treg å åpne/lukke.

Mindre svelling i vindusforing på vaskerom, ingen registrert fukt ved overflatemåling.

Slitasje, og råteskade kan medføre redusert funksjon, dårligere isolasjonsevne og økt risiko for videre skadeutvikling over tid.

Det anbefales vedlikehold og justering av vinduer, utskifting av skadet vinduer, samt tiltak for å bedre ventilasjonen for å redusere kondensering.

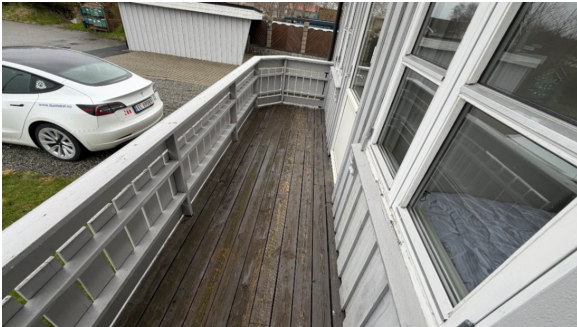
## TG 3 Dører

- Det er påvist dør(er) med fukt/råteskader.
- Det er påvist dører som er vanskelig å åpne eller lukke.
- Det er påvist tegn på innvendig kondensering av enkelte glass.
- Karmene i dører er værslitte utvendig og det er sprekker i trevirket.
- Det er påvist andre avvik:

Stedvis noe nedbrytning i overflater/karmer som er mye utsatt for sol og fuktighet.

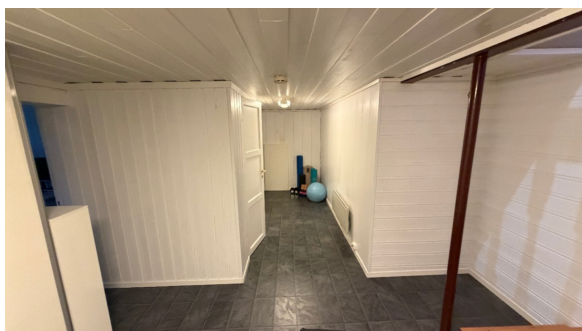
- Det er målt høydeforskjell på mellom 15-30 mm gjennom hele rommet. Tilstandsgrad 2 gis med bakgrunn i standardens krav til godkjente måleavvik.
- Målt høydeforskjell på mellom 10 - 20 mm innenfor en lengde på 2 meter. Tilstandsgrad 2 gis med bakgrunn i standardens krav til godkjente måleavvik.
- Målt høydeforskjell på over 30 mm gjennom hele rommet. Tilstandsgrad 3 gis med bakgrunn i standardens krav til godkjente måleavvik.

Ved enkel nivellering registreres det ca 45 mm avvik på total planhet i gang i kjeller.

Tilstandsgrad 3 gis med bakgrunn i standardens krav til godkjente måleavvik.

Dette er et grovt overslag. Det anbefales at det gjøres ytterligere undersøkelser for å avdekke årsak og skadeomfang som grunnlag for et mer detaljert og riktig kostnadsoverslag.

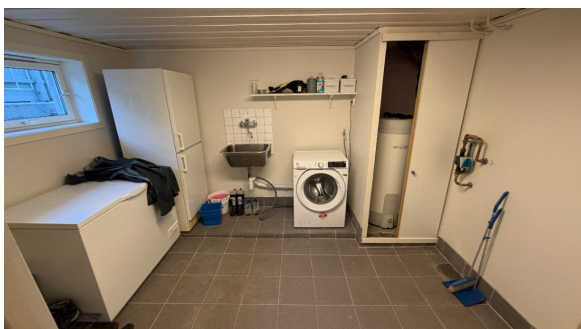
Rommet (membran) er bygget etter forskriftskrav før 1997 og gis dermed automatisk tilstandsgrad 3 basert på alder og forventet levetid. I forhold til bruk og plassering er det ikke umiddelbar behov for oppgradering.

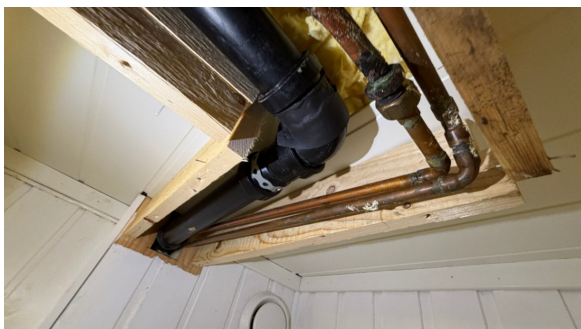
- Andre tiltak:
- Tidspunkt for utskiftning av vannledninger nærmer seg.

Det er ikke behov for utbedringstiltak siden anlegget fungerer i dag, men ut ifra alder kan skader plutselig oppstå på eldre anlegg. Noe redusert vanntrykk ved samtidig tapping må påregnes, men forholdet vurderes ikke vesentlig betydning for normal bruk.
