Grønvegen 11, 4341 BRYNE

**Flott beliggende enebolig med stor  
solrik tomt og garasje.  
Gangavstand til Bryne sentrum.**

Befaringsdato: 14.04.2026

Rapportdato: 21.04.2026

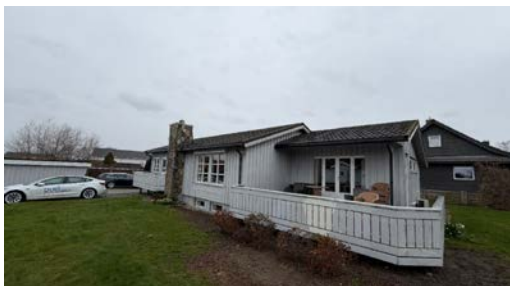
## TG 2 Nedløp og beslag

Det mangler tilfredsstillende adkomst til pipe for feier. Mer enn halvparten av forventet brukstid er passert på renner/nedløp/beslag. Det er påvist andre avvik: Stedvis korrodering i rennekroker.

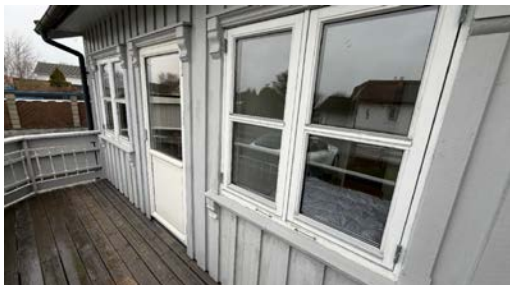
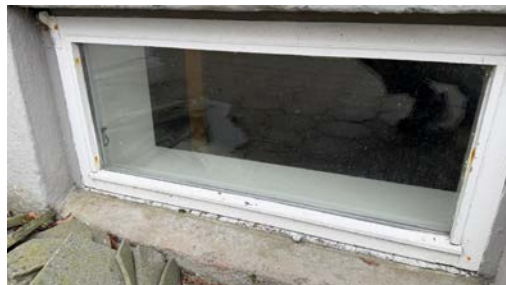
## 1 TG 3 Dører

Avvik: Det er påvist dør(er) med fukt/råteskader.

Det er påvist dører som er vanskelig å åpne eller lukke.  
Det er påvist tegn på innvendig kondensering av enkelte glass.  
Karmene i dører er værslitte utvendig og det er sprekker i trevirket.  
Det er påvist andre avvik:  
Ytterdører med varierende alder.  
Registrert svelling karm, korrodering i hengsler til balkongdør. Dør henger og tar i karm  
Råte i nedre del av karm til kjellerdør.  
Krakelering i overflate terrassedør.  
Svelling i brytning i terrassedør til kjøkken.  
Stedvis noe nedbrytning i overflater/karmer som er mye utsatt for sol og fuktighet.  
Stedvis noe begynnende nedbrytning og avskalling i utvendig overflater.

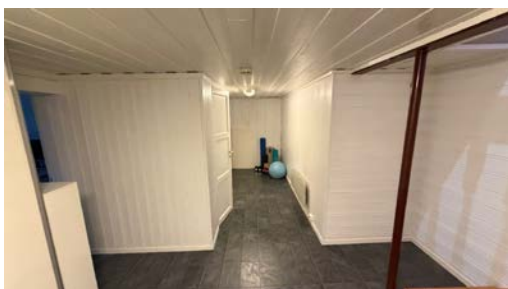
## **TG 2** Rom Under Terreng

Det er gjennom hulltaking påvist høyt fuktnivå inne i trekonstruksjonen i hulltakingen, men ikke påvist fuktskader i dette området. Høy luftfuktighet kan over tid føre til muggvekst eller sverting av materialer. Samtidig kan materialer og konstruksjoner bli ødelagt. Eldre påforede vegger mot terreng har feil byggemåte med bruk av plastfolie som dampsperre. Dette øker risikoen for magasinerings av fukt inne i konstruksjonen med påfølgende fare for en utvikling av skader.

Konsekvens/tiltak: Det påviste fuktnivå gir grunn til å overvåke konstruksjonen jevnlig for å se utvikling over tid, og eventuelt foreta tiltak for å unngå fuktskader. Det anbefales forbedring av ventilasjon og luftutskifting i rommet, samtr etablering av tilstrekkelige luftspalter i dører.

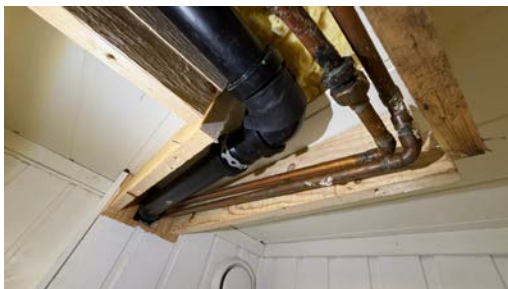
### **TG 2** Avløpsrør

Avvik: Det er ikke påvist tilfredsstillende lufting av avløpsanlegget.

Konsekvens/tiltak: Skal avviket lukkes må løsning på lufting av kloakk dokumenteres/ fremvises. I forbindelse med oppgradering av våtrom vil det være naturlig med utskiftning av rør. Eldre avløpsrør har blant annet større sannsynlighet for lekkasjer, noe som kan føre til omfattende og kostbare vannskader i boliger.
