# Tilstandsrapport

Boligbygg med flere boenheter

Vangsjordet 1, 1900 FETSUND

Befaringsdato: 02.04.2025

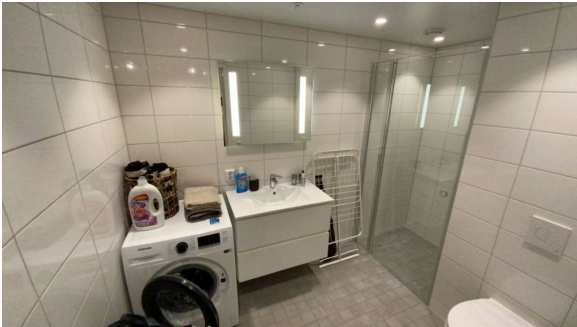
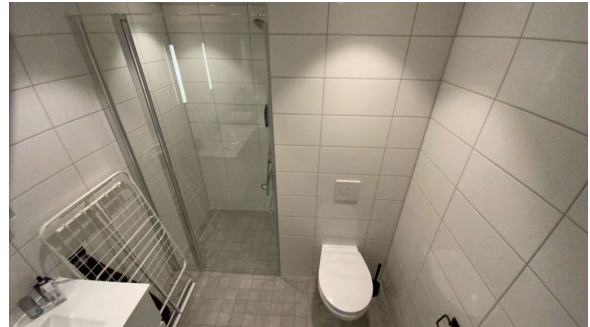
Aktuell byggeforskrift er teknisk forskrift 2017. Dokumentasjon: kontrollerklæringer via kabinprodusent.

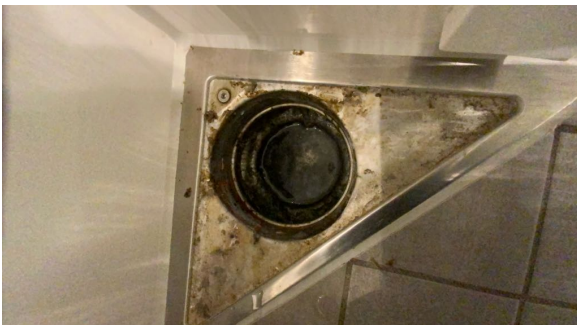
Det er nyere stålsluk. Denne typen sluk viser ikke membran klemt til klemring. Vurderingen er gjort ut fra kontrollerklæringer og alder, fra leverandør av kabinbadet.

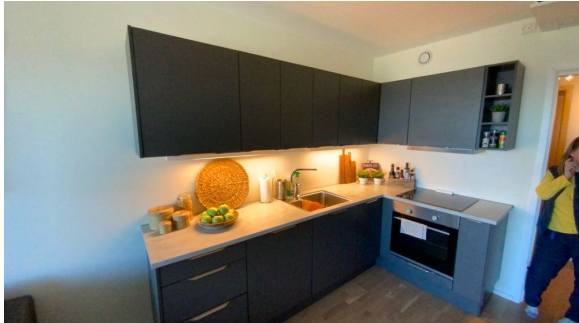
Kjøkkenet har Norema innredning med glatte fronter. Benkeplaten er av laminat. Det er integrert kjøl/fryseskap og oppvaskmaskin. Nedfelt induksjonstopp og innebygget stekeovn. Etablert komfyrvakt.

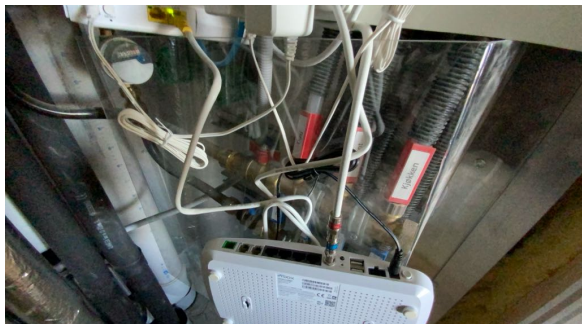
Innvendige vannledninger er av plast (rør i rør). Det er besiktiget i rørskap.

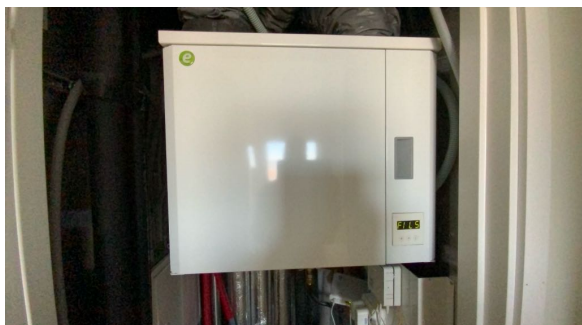
Boligen har balansert ventilasjon.

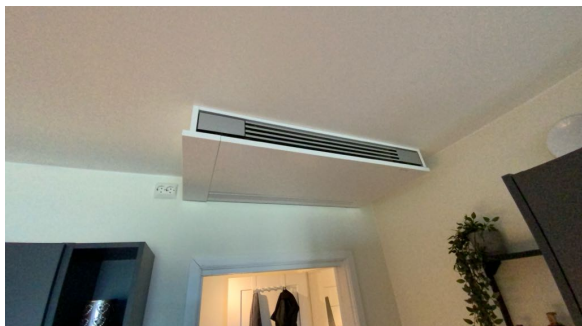
Det er installert varmepumpe.
