# Tilstandsrapport

Enebolig

Mathias Lunds gate 25 , 7506 STJØRDAL

Befaringsdato: 19.03.2026

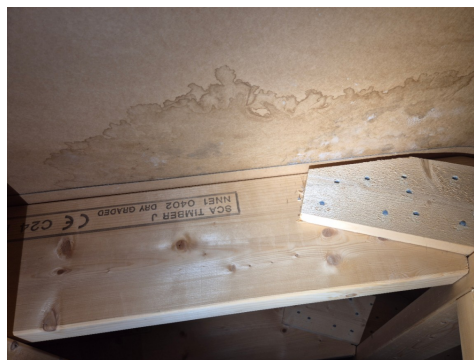
- Det er påvist fuktskjolder/skader i takkonstruksjonen.

Det er ikke etablert fast adkomst til loft.

- Det må gjøres nærmere undersøkelser.

Det er utført måling med egnet verktøy og det er ikke påvist forhøyede verdier på befaringsdagen, men dette kan endre seg på sikt og forholdet anbefales jevnlig kontroll.

Det anbefales installasjon av kottdør eller lignende for enklere adkomst til loft.

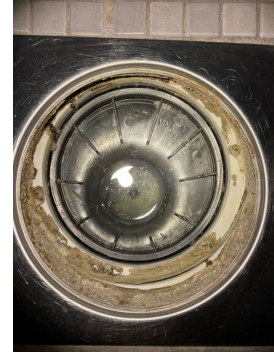
- Det er mulighet for at det kan forekomme vannlekkasje på våtrommet hvor vann ikke vil gå til sluk.
- Det er påvist sprekker i fliser.

- Eventuelt lekkasjevann fra utstyr utenfor dusjsone vil ikke ha en naturlig vei til sluket. Dette kan føre til at vann samler seg på gulvet og potensielt renner ut av rommet eller trenger inn i konstruksjonen.
- Slike riss/sprekker kan indikere bakenforliggende fuktskader, og konstruksjonen bør observeres jevnlig for å vurdere utvikling.

- Det er viktig å merke seg at levetiden til en membran varierer basert på kvalitet, installasjon og bruk. Eldre membraner kan bli sprø og sprekke opp, noe som fører til at de mister sin vanntettende funksjon. Dette kan resultere i vannlekkasjer gjennom vegger og gulv og fuktskader.

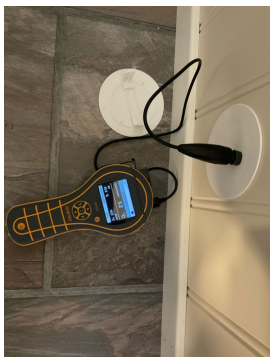
- Det er ikke påvist tilfredsstillende løsning for å synliggjøre lekkasjer fra innebygget sistene.
- Det er påvist skader på innredning.

Vegghengt innredning er preget av svelle og fuktskader.

- Uten dreneringsløsning/lekkasjesikring kan lekkasjer pågå over lang tid uten å bli oppdaget. Dette kan føre til omfattende fuktskader i omkringliggende byggematerialer.
- Ved implementering av innebygget sistene var det ikke krav om lekkasjesikring, konstruksjonen bør jevnlig observeres.
