# Tilstandsrapport

Fritidsbolig

Medbyveien 150, 9395 KALDFARNES

Befaringsdato: 20.06.2025

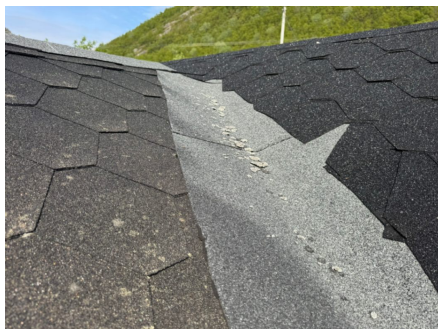
Ved inspeksjon av taktekingen har jeg påvist at den ikke er montert etter montertinganvisningen. Det er påvist åpen spikrer og belegget i gradrennen ligger oppå taktekingen på ene siden. Ved inspeksjon av innvendige overflater er det påvist at det er fuktig rundt pipen, dette er tegn på at det er utett rundt pipen.

Taktekkingen er ikke lagt etter monteringsanvisningen.

Taktekkingen må utbedres for å sikre tett tak. Konsekvensene av skadene på taktekingen er vanninntrengning til konstruksjonen. Utett takteking vil føre til skader i underliggende konstruksjoner.

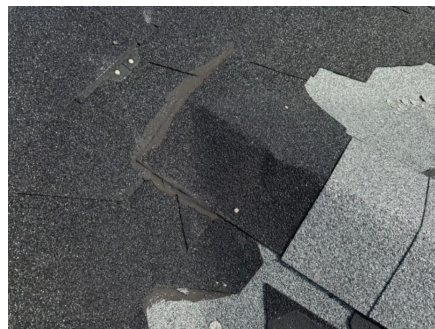
Åpen spikring.

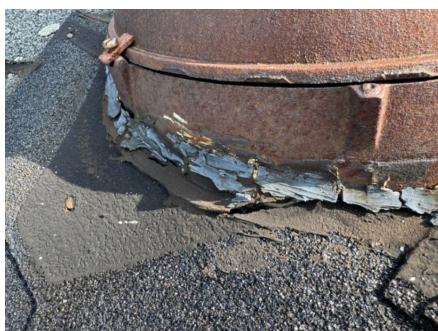
Tettingen rundt pipen.

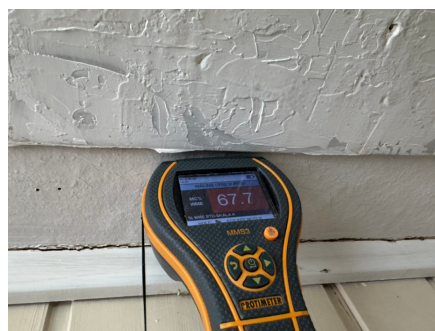
Fuktsøk i taket rundt pipen.

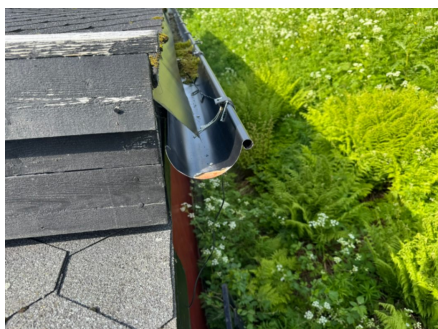
Feil ved takrenner og nedløp utsetter fasader for unødvendig mye vann, noe som øker risiko for skader og reduserer levetiden til nærliggende konstruksjoner.

Utett takrenne.

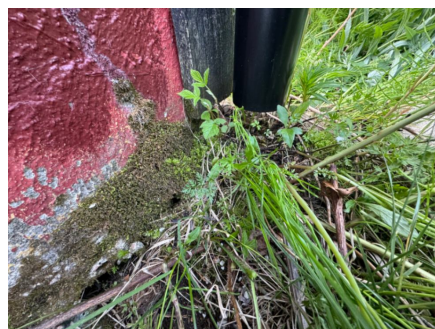
Nedløp er avsluttet over terrenget.

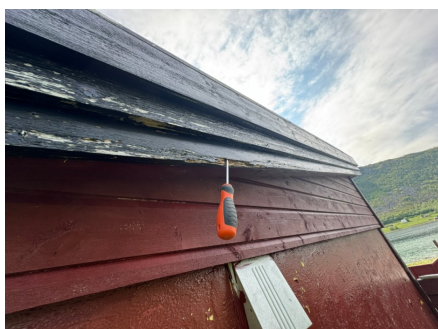
- Det er ingen eller liten lufting i nedre kant av kledning mot grunnmur.
- Det er påvist spredte råteskader i bordkledningen.

Eksempel på råteskadet kledning.

Å skifte ut deler av kledningsbord, omramminger og fasadeelementer må regnes med på grunn av de skader jeg har påvist.

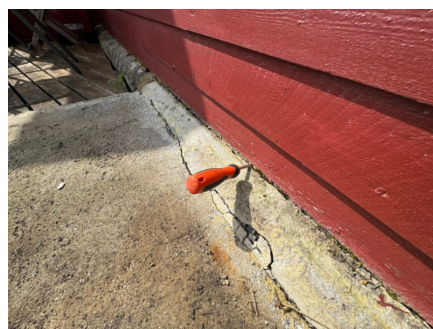
Jeg registrerer flere sprekker i kledningen. Disse øker risikoen for råteskader i kledningen på grunn av at vann samler seg «inni» treverket. Kledningen er ikke ventilert. Det anbefales at det er gjennomgående luftespalte bak kledningen for å «luften ut» kondens som skapes på baksiden av kledningsbord som følge av varmetap gjennom veggen. Luftespalten vil også drenere ut slagregn som trenger gjennom kledningen i sprekker og skjøter. Ved tilfeldig valgte stikktagninger i fasader har jeg funnet tegn til råteskader i kledning og omramming. Stikkprøvene er tatt ved balkongdekker, ved dører og vinduer på plasser hvor jeg visuelt ser skader samt ved innfestinger av takrennenedløp. I disse områdene er min erfaring at det oftest oppstår råteskader og svekkelser på fasaden. Jeg har ikke kontrollert alle deler av fasaden. Det har ikke vært mulig å kontrollere skjulte deler av veggkonstruksjonen uten å gjøre fysiske inngrep i veggen. Det er påvist riss i tilbygget av mur.

Eksempel på råteskadet kledning og ingen ventilering av kledningen.

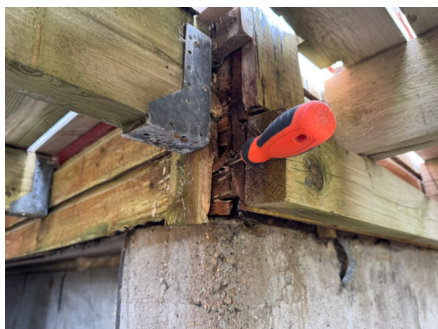
Eksempel på råteskadet kledning.

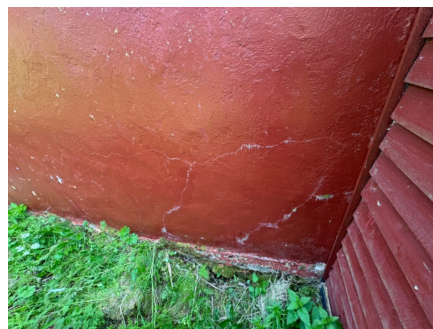
Riss i muren.

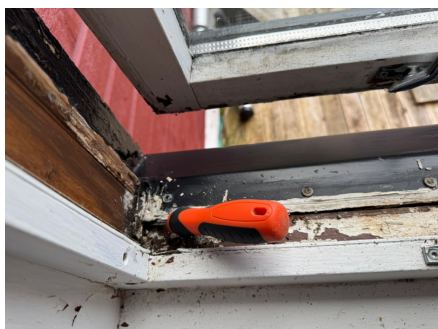
- Det er påvist at enkelte vinduer er vanskelig å åpne/lukke.
- Det er påvist avvik rundt innsettsdetaljer.
- Det er påvist tegn på innvendig kondensering av enkelte vindusglass.
- Det er påvist vinduer med fukt/råteskader.
- Karmene i vinduer er slitte og det er sprekker i trevirket.

Råteskadet vindu.

- Vinduer med råteskader må erstattes med nye.
- Det må påregnes noe vedlikehold og at enkelte vinduer må skiftes ut.
- Det bør gjøres tiltak for å bedre ventilering av rommet.

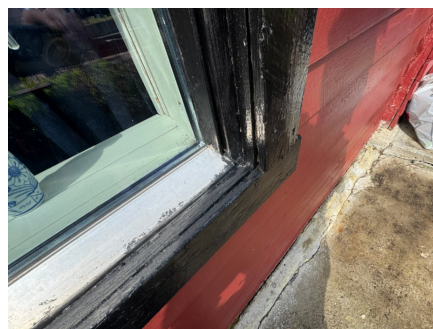
Det er ikke montert beslag under enkelte vinduer.

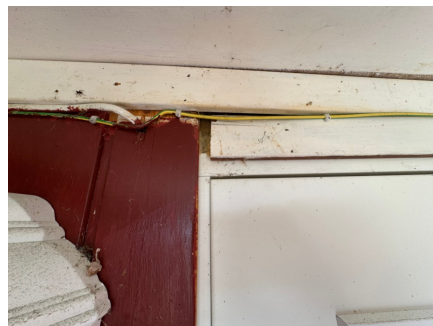
- Det er påvist avvik rundt innsettsdetaljer.

Utettheter rundt dørkarmen.

Jeg anbefaler at det tettes rundt døren for å redusere risikoen for trekk.

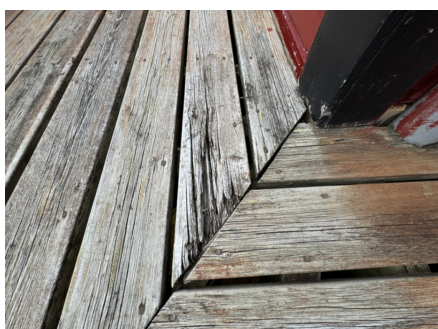
Det er påvist råteskade i altanen.

Råteskadet terrassebord.

- Råteskadet trekledning må skiftes ut.
- Rekkverkshøyde må endres for å tilfredsstille krav på byggemeldingstidspunktet.
- Rekkverk må monteres for å lukke avviket.

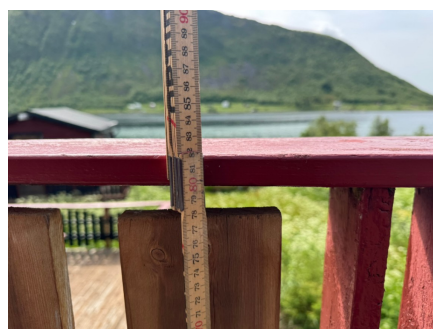
- Det er ikke montert rekkverk.
- Det er påvist fukt-/råteskader i konstruksjonen.
- Rekkverket er for lavt i forhold til dagens krav til rekkverkshøyder.

Rekkverkshøyden.

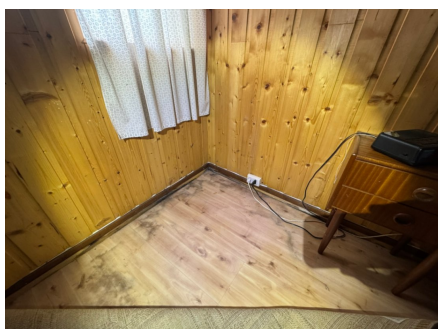
Det er påvist fuktskader på innvendige overflater ved gulvet på soverommet i 1. etasjen, jeg har Fuktmåling og målingen viser at trevirket er mettet med vann. Dette er i delen av boligen som er av mur.

Fuktmerker på innvendige overflater på soverommet.

Det må gjøres ytterligere undersøkelser for å få kartlagt omfanget av skadene, fukt/råteskadet materiale må byttes ut. Høy fuktighet over tid fører til svertesopp og råteskader.

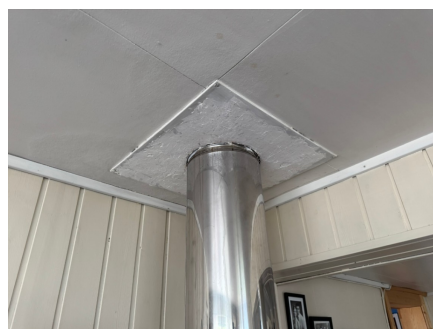
Ved pipen er det påvist fuktskjolder og svellinger i innvendige takplater, fuktsikring viser at det er høyt fuktinnhold ved pipen.

Fuktsvellinger på takplater rundt pipen.

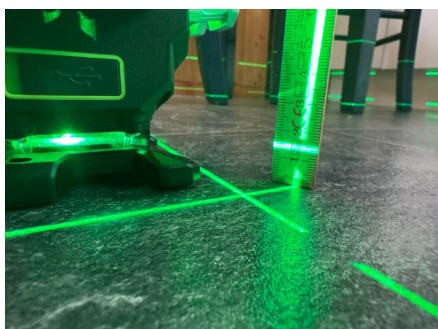
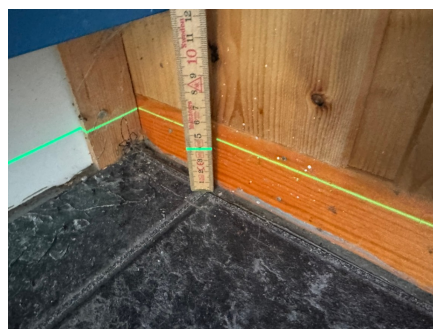
Det er påvist sopp-skader i etasjeskillet i krypkjelleren. Jeg har målt etasjeskillet på kjøkkenet, målinger viser at det er ca 25mm høydeforskjell fra midt på gulvet til kjøkkeninnredningen.

Måling av etasjeskillet på kjøkkenet.

- Konstruksjonene må sikres mot råte, sopp og skadedyr.
- For å få tilstandsgrad 0 eller 1 må høydeforskjeller rettes opp. Det vil imidlertid sjelden være økonomisk rasjonelt som et enkeltstående tiltak i en bolig som dette. Dersom boligen en gang skal renoveres, kan man vurdere slike tiltak.

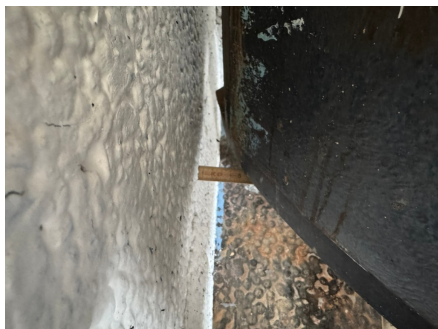
Konsekvensen av avvikene er økt risiko for brann.

Ildstedet står for nært brannmuren.

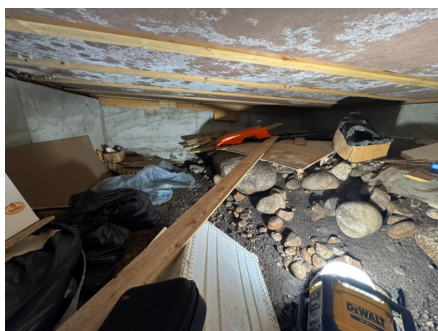
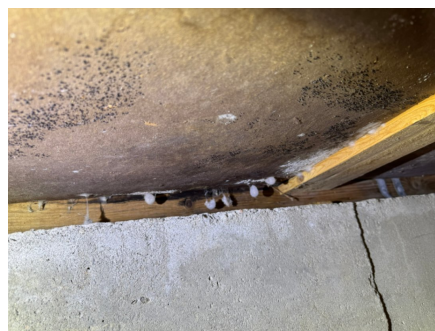
Det er påvist skader på sopp/muggskader på stubbegulv som følge av høyt fuktinnhold. Dette kan føre til skjevheter i konstruksjonen.

Det er ikke montert jorddekking (plast) mot grunnen. Dette øker fukttilgangen til bygningsdelen.

Jeg har gjort fuktmålinger i krypekjelleren, resultatet er 26,1 vektprosent. Disse verdiene er i områder hvor det oppstår sopp og råteskader.

- Fuktsperre på bakken bør etableres.

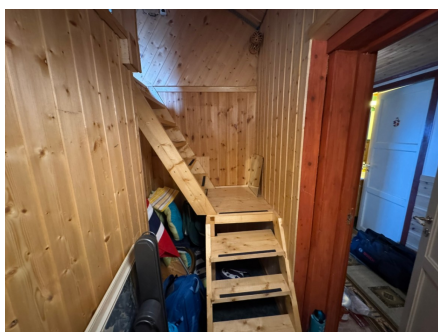
Trappen opp til loftet.

Konsekvensen av de påviste avvikene er økt risiko for fall/personskader.

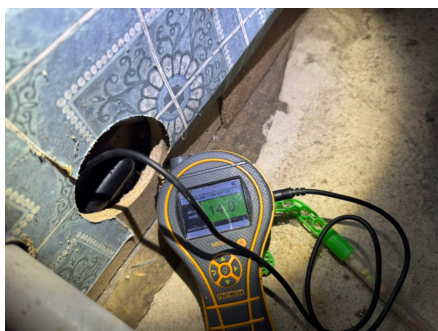
Ved inspeksjon av veggen ved dusjonen har jeg påvist tegn etter fukt, eieren opplyser om at det var fuktskader i veggen når dem overtok i 1999. Eieren har da gjort tiltak på badet.

Fuktmåling.

Jeg anbefaler at det jevnlig utføres fuktmåling da membranen er gammel samt at utførte tiltak på badet er i strid med anbefalt praksis. Ved å jevnlig utføre fuktmåling vil man kunne avdekke lekkasje på et tidlig punkt. Det kan ikke utelukkes at det avdekkes flere høye fuktverdier ved åpning av flere deler av veggen.

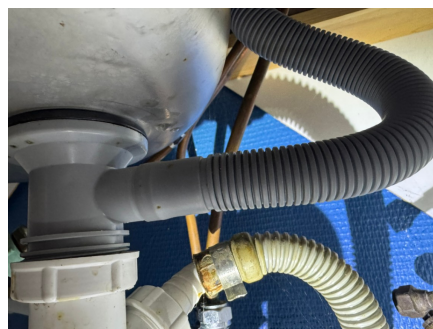
Lekkasje fra pakning.

Kosmetiske skader som riper, flekker, svelling og misfarging kan gjøre at kjøkkenet ser slitt og utdatert ut.  
Kostnadsestimatet er satt til utbedring av pakningen som lekker under vasken.

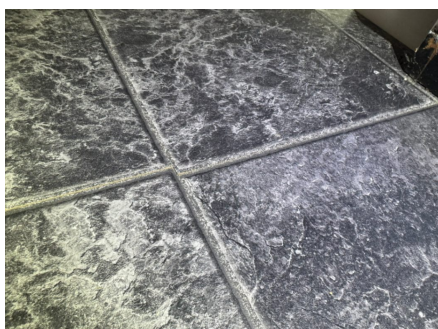
Fuktsvelling i gulvet.

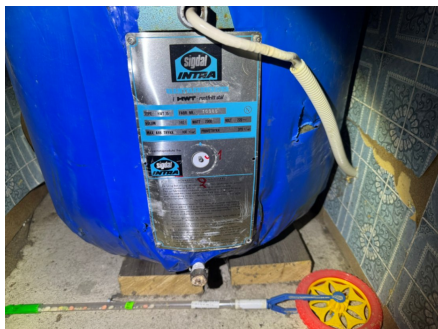
Varmtvannstanken.

Ved en eventuell lekkasje på varmtvannstanken er det risiko for vannskader i skjulte konstruksjoner.

- Det bør etableres tilfredsstillende avrenning eller lekkasjesikring ved varmtvannstank.

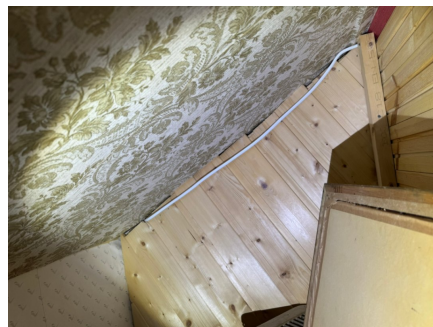
Eksempel på løse ledninger.

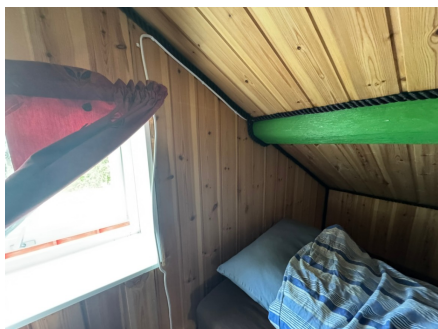
Eksempel på løse ledninger.

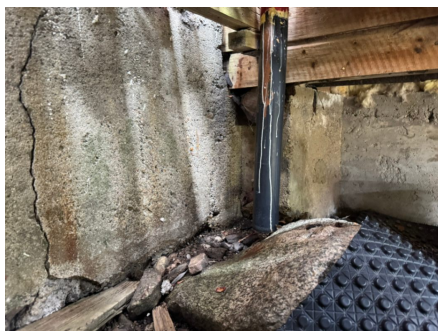
Sprekker kan tillate vann å trenge inn i grunnmuren. Vann som trenger inn i sprekken kan fryse og utvide seg, noe som forverrer sprekken og kan føre til ytterligere skader.

Eksempel på sprekk i grunnmuren.

I forbindelse med utbygging av drenering vil det være naturlig å utbedre sprekkdannelsene.

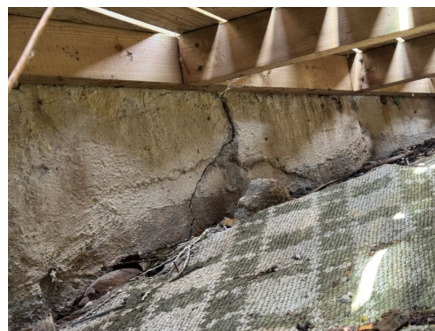
Eksempel på sprekk i grunnmuren.

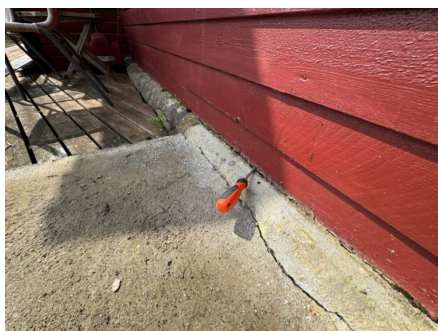
Ved inspeksjon av grunnmuren har jeg påvist sprekke i grunnmuren. Løsningen ved overgangen fra grunnmuren til veggen er uheldig da det vil ligge vann mot veggkonstruksjonen som over tid vil føre til fukt og råteskader.

Uheldig overgang fra grunnmuren til veggkonstruksjonen.

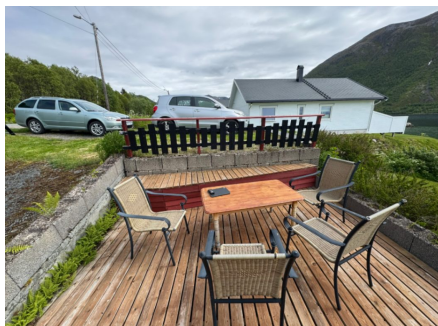
Rekkverk.

Feil ved rekkverk øker risiko for fall med personskader.

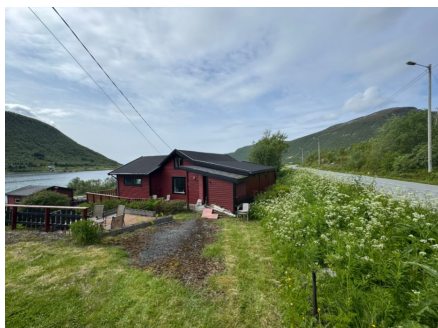
Feil ved terrengforhold fører til unødvendig mye vann mot konstruksjoner, noe som øker risiko for skader og reduserer levetiden.

Terrengget har fall mot boligen.
