Medbyveien 150, 9395 KALDFARNES

**Hytte med idyllisk beliggenhet i  
Medby med umiddelbar nærhet til  
utmark og fjære - innlagt strøm,  
vann og avløp.**

| Tilstandsrapport ..... | 23 |

Rapportdato: 14.08.2025

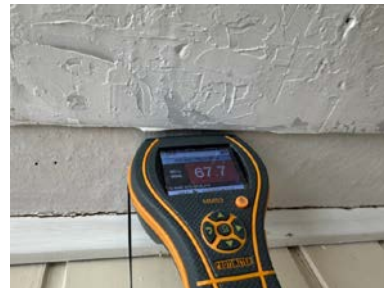
Ved inspeksjon av taktekingen har jeg påvist at den ikke er montert etter monteringsanvisningen. Det er påvist åpen spikrer og belegget i gradrennen ligger oppå taktekingen på ene siden. Ved inspeksjon av innvendige overflater er det påvist at det er fuktig rundt pipen, dette er tegn på at det er utett rundt pipen.

Tettingen rundt pipen.

Fuktsøk i taket rundt pipen.

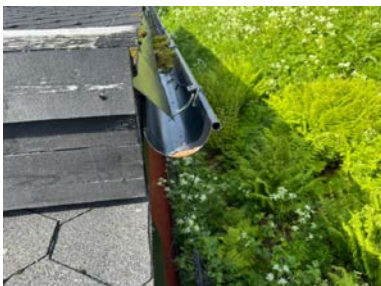
Feil ved takrenner og nedløp utsetter fasader for unødvendig mye vann, noe som øker risiko for skader og reduserer levetiden til nærliggende konstruksjoner.

Utett takrenne.

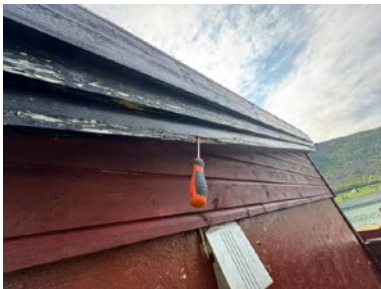
Det er ingen eller liten lufting i nedre kant av kledning mot grunnmur.  
Det er påvist spredte råteskader i bordkledningen.

Jeg registrerer flere sprekker i kledningen. Disse øker risikoen for råteskader i kledningen på grunn av at vann samler seg «inni» treverket.  
Kledningen er ikke ventilert. Det anbefales at det er gjennomgående luftespalte bak kledningen for å «luften ut» kondens som skapes på baksiden av kledningsbord som følge av varmetap gjennom vegg. Luftespalten vil også drenere ut slagregn som trenger gjennom kledningen i sprekker og skjøter.  
Ved tilfeldig valgte stikktagninger i fasader har jeg funnet tegn til råteskader i kledning og omramming. Stikkprøvene er tatt ved balkongdekker, ved dører og vinduer på plasser hvor jeg visuelt ser skader samt ved innfestinger av takrennenedløp. I disse områdene er min erfaring at det oftest oppstår råteskader og svekkelser på fasader. Jeg har ikke kontrollert alle deler av fasaden. Det har ikke vært mulig å kontrollere skjulte deler av veggkonstruksjonen uten å gjøre fysiske inngrep i vegg.

Eksempel på råteskadet kledning.

Å skifte ut deler av kledningsbord, omramminger og fasadeelementer må regnes med på grunn av de skader jeg har påvist.

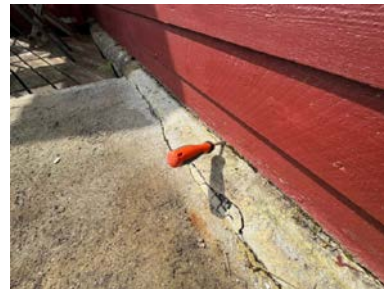
Eksempel på råteskadet kledning og ingen ventilering av kledningen.

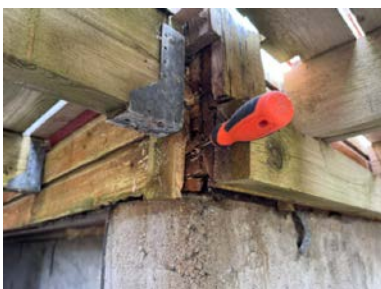
Eksempel på råteskadet kledning.

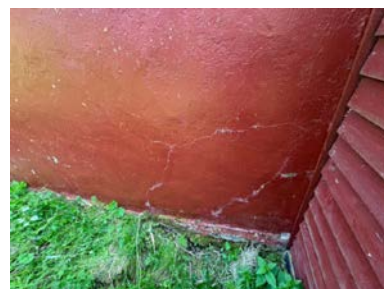
Det er påvist riss i tilbygget av mur.

Riss i muren.

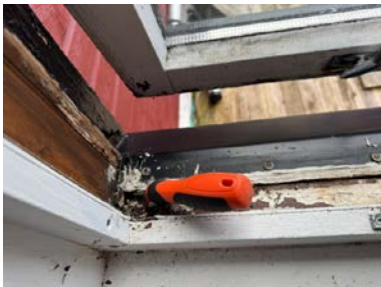
Det er påvist at enkelte vinduer er vanskelig å åpne/lukke.  
Det er påvist avvik rundt innsettingsdetaljer.  
Det er påvist tegn på innvendig kondensering av enkelte vindusglass.  
Det er påvist vinduer med fukt/råteskader.  
Karmene i vinduer er slitte og det er sprekker i trevirket.

Råteskadet vindu.

Kostnadsestimatet er satt til bytting av enkelte vinduer.

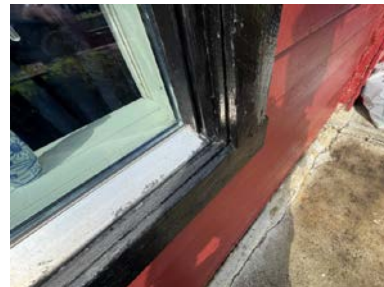
Det er påvist avvik rundt innsettsdetaljer.

Det er ikke montert beslag under enkelte vinduer.

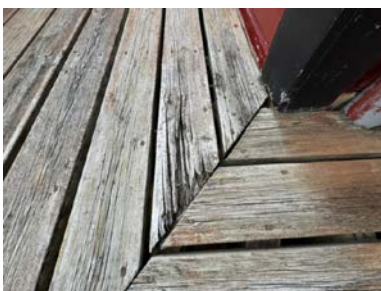
Det er ikke montert rekkverk på trappen til altanen.  
Det er påvist råteskade i altanen.  
Rekkverk er for lavt ift. regelverket på oppføringstidspunktet.  
Bjelkelaget er ikke tilstrekkelig dimensjonert ved utbygd altan. Dette gjør at det vil oppleves vibrasjoner i altanen ved normal gange. Men det viktigste er at altanen må måkes jevnlig for snø for å unngå konstruksjonssammenbrudd.

Råteskadet terrassebord.

Kostnadsestimatet er satt til utbygging av terrassebord.

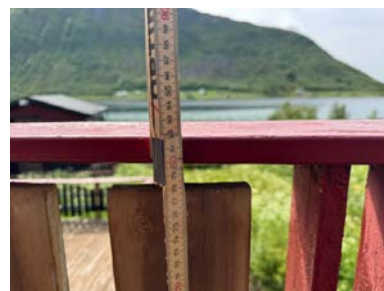
Det er ikke montert rekkverk.  
Det er påvist fukt-/råteskader i konstruksjonen.  
Rekkverket er for lavt i forhold til dagens krav til rekkverkshøyder.

Rekkverkshøyden.

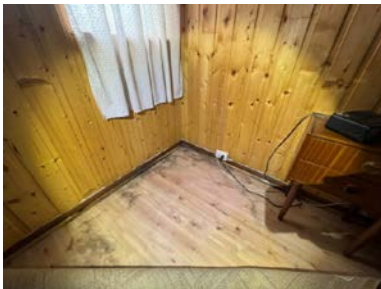
Det er påvist fuktskader på innvendige overflater ved gulvet på soverommet i 1. etasjen, jeg har Fuktmåling og målingen viser at trevirket er mettet med vann. Dette er i delen av boligen som er av mur. Ved pipen er det påvist fuktskjolder og svellinger i innvendige takplater, fuktsikring viser at det er høyt fuktinnhold ved pipen.

Fuktmerker på innvendige overflater på soverommet.

Det må gjøres ytterligere undersøkelser for å få kartlagt omfanget av skadene, fukt/råteskadet materiale må byttes ut. Høy fuktighet over tid fører til svertesopp og råteskader.

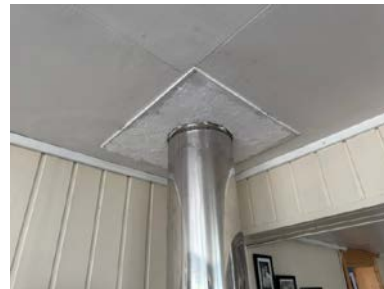
Fuktsvellinger på takplater rundt pipen.

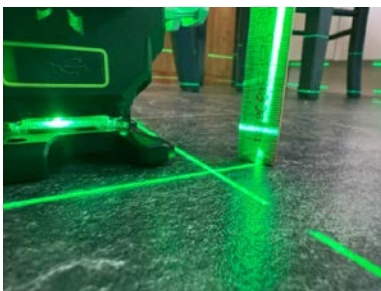
Det er påvist soppskader i etasjeskillet i krypkjelleren. Jeg har målt etasjeskillet på kjøkkenet, målinger viser at det er ca 25mm høydeforskjell fra midt på gulvet til kjøkkeninnredningen.

Måling av etasjeskillet på kjøkkenet.

- Konstruksjonene må sikres mot råte, sopp og skadedyr.
- For å få tilstandsgrad 0 eller 1 må høydeforskjeller rettes opp. Det vil imidlertid sjelden være økonomisk rasjonelt som et enkeltstående tiltak i en bolig som dette. Dersom boligen en gang skal renoveres, kan man vurdere slike tiltak.

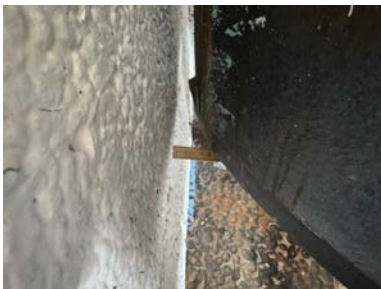
Konsekvensen av avvikene er økt risiko for brann.

Ildstedet står for nært brannmuren.

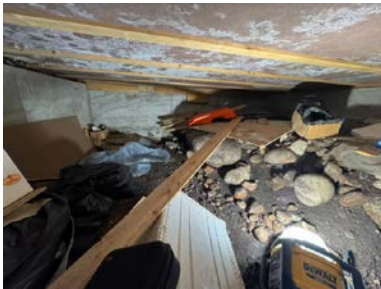
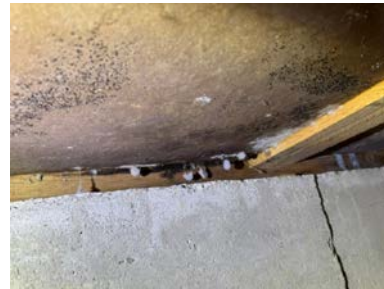
Det er ikke tilfredsstillende ventilering av krypkjeller.  
Det er påvist skader på konstruksjoner i krypkjeller som er forårsaket av råte eller sopp.  
Det er stedvis påvist fuktnivå som tilsier at konstruksjonen kan ha fuktskader.  
Det er manglende fuktsperre på bakken.

Det er påvist skader på sopp/muggskader på stubbegulv som følge av høyt fuktnivå. Dette kan føre til skjevheter i konstruksjonen.  
Det er ikke montert jorddekking (plast) mot grunnen. Dette øker fukttilgangen til bygningsdelen.  
Jeg har gjort fuktmålinger i krypekjelleren, resultatet er 26,1 vektprosent. Disse verdiene er i områder hvor det oppstår sopp og råteskader.

Konsekvens av høy fuktighet i krypekjeller over tid er dannelse av sopp og råte. Dette kan påvirke bygninger og mennesker.

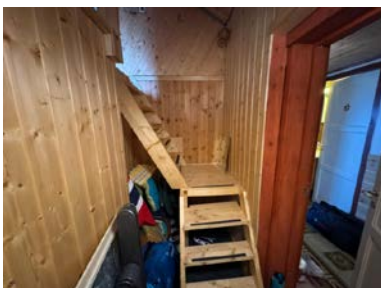
Konsekvensen av de påviste avvikene er økt risiko for fall/personskader.

Trappen opp til loftet.

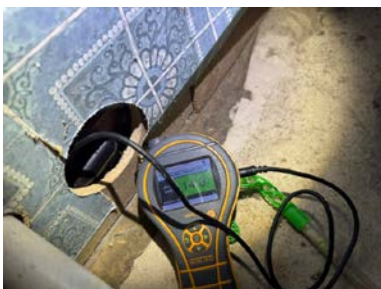
Fuktmåling.

Jeg anbefaler at det jevnlig utføres fuktmåling da membranen er gammel samt at utførte tiltak på badet er i strid med anbefalt praksis. Ved å jevnlig utføre fuktmåling vil man kunne avdekke lekkasje på et tidlig punkt. Det kan ikke utelukkes at det avdekkes flere høye fuktverdier ved åpning av flere deler av veggen.

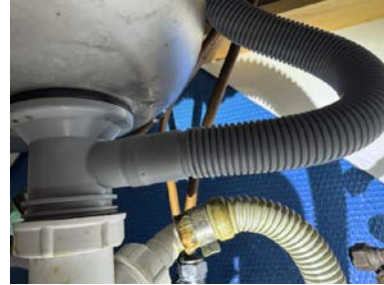
Det er påvist skader på overflater/kjøkkeninnredning utover normal slitasjegrad.  
Det er påvist skader/fuktskjolder i kjøkkengulvet.  
Det er registrert utettheter eller vannlekkasjer i røropplegg.

Lekkasje fra pakning.

Kosmetiske skader som riper, flekker, svelling og misfarging kan gjøre at kjøkkenet ser slitt og utdatert ut.  
Kostnadsestimatet er satt til utbedring av pakningen som lekker under vasken.

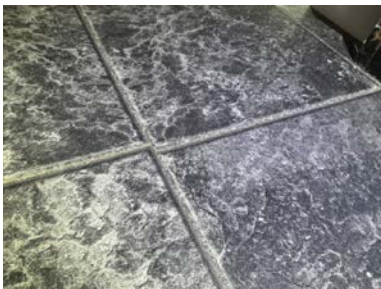
Fuktsvelling i gulvet.

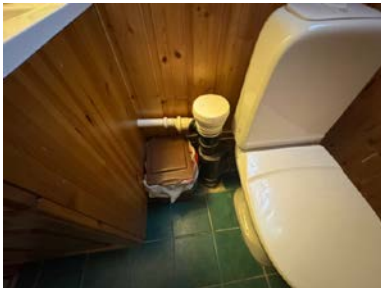
Vakumventil

- Skal avviket lukkes må løsning på lufting av kloakk dokumenteres/fremvises.

Lufteledningen for avløpssystemet må føres til det fri over øverste installasjon, blant annet for å sikre at vannlåsene fungerer tilfredsstillende.

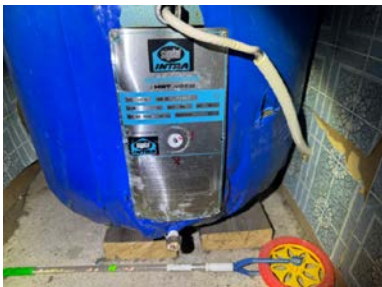
Ved en eventuell lekkasje på varmtvannstanken er det risiko for vannskader i skjulte konstruksjoner.

Varmtvannstanken.

- Det bør etableres tilfredsstillende avrenning eller lekkasjesikring ved varmtvannstank.

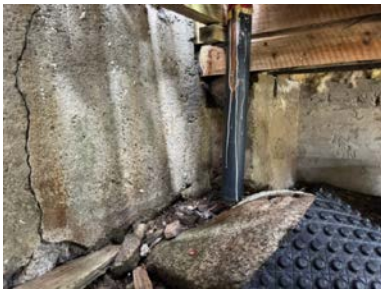
Grunnmuren har sprekkdannelser.

Eksempel på sprekk i grunnmuren.

Jeg anbefaler at sprekker utbedres samt at overgangen mellom grunnmuren og veggkonstruksjonen utbedres for å redusere risikoen for fukt å råteskader. Det er påvist råteskadet kledning, det er ikke mulig å inspisere skjulte konstruksjoner. Sprekker kan tillate vann å trenge inn i grunnmuren. Vann som trenger inn i sprekken kan fryse og utvide seg, noe som forverrer sprekken og kan føre til ytterligere skader.

I forbindelse med utbygging av drenering vil det være naturlig å utbedre sprekkdannelsene.

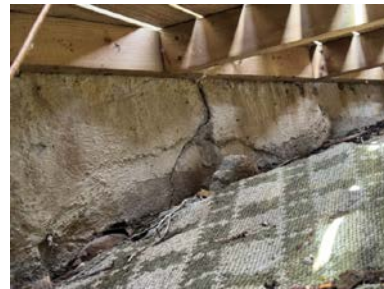
Eksempel på sprekk i grunnmuren.

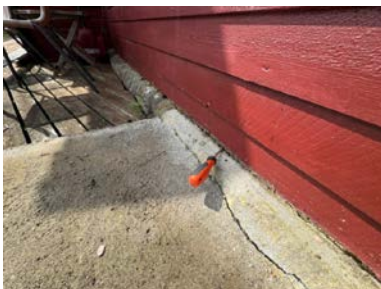
Uheldig overgang fra grunnmuren til veggkonstruksjonen.

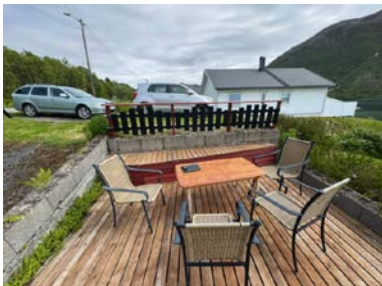
Rekkverk.

Jeg anbefaler at rekkverket festes tilstrekkelig. Feil ved rekkverk øker risiko for fall med personskader.

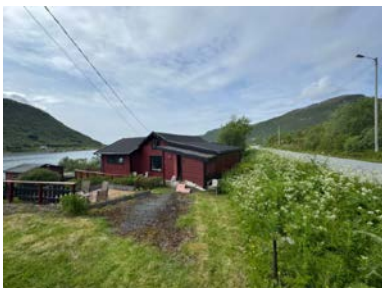
Feil ved terrenghold fører til unødvendig mye vann mot konstruksjoner, noe som øker risiko for skader og reduserer levetiden.

Terrenget har fall mot boligen.
