Tilstandsrapport

Boligbygg med flere boenheter

Skolegata 19B , 7900 RØRVIK

Befaringsdato: 17.04.2026

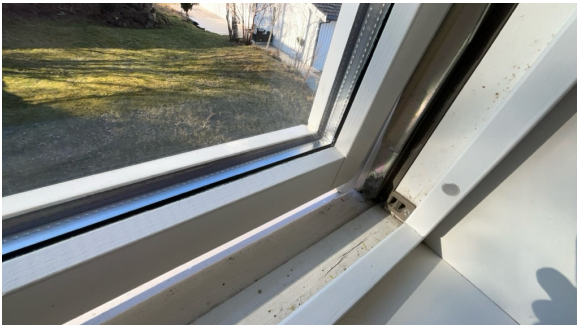
- Det er påvist at enkelte vinduer er vanskelig å åpne/lukke.

Vinduet ved kjøkkenet tar i beslag/karm og er vanskelig å åpne og lukke.

- Vinduer må justeres.

Vinduet ved kjøkkenet bør justeres slik at det åpnes og lukkes uten motstand.

Dersom tiltak ikke utføres, kan dette føre til økt slitasje på beslag og karm, samt redusert funksjonalitet og levetid for vinduet.

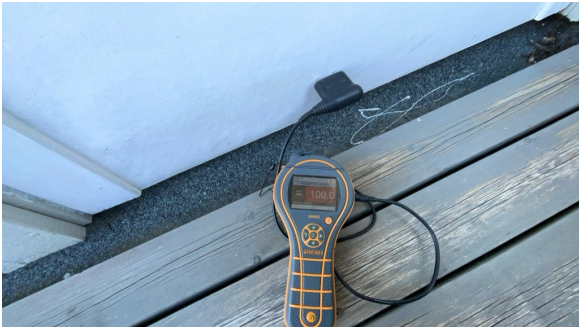
- Dører har råteskader.

Finerplaten nederst på balkongdøren buler og har tydelige tegn til vanninntrekk.

Det ble foretatt fuktmålinger som viste høye verdier av fukt i platen.

- Råteskadede dører må skiftes ut.

Finerplaten bør skiftes ut, eller hele døren bør byttes for å hindre videre råteutvikling og fuktskader.

Dersom tiltak ikke gjennomføres, kan det føre til ytterligere skade på konstruksjonen og redusert funksjon og levetid for døren.

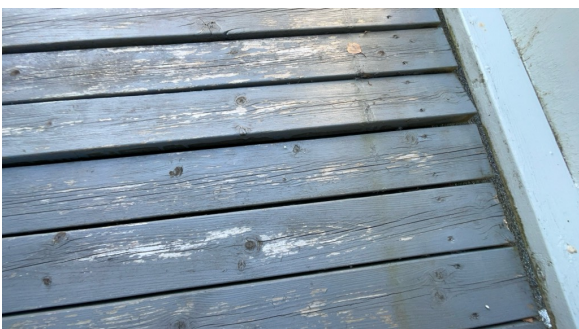
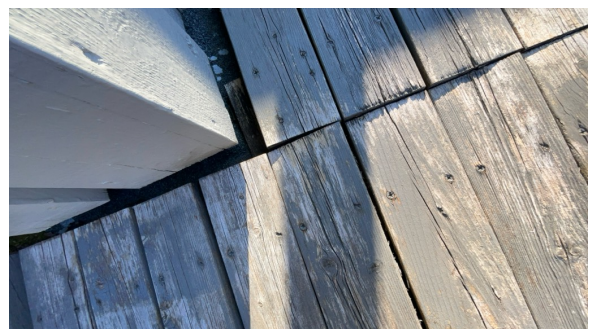
- Mer enn halvparten av forventet brukstid er passert på tettesjikt/membran.
- Det er påvist at dekke på terrassen har en del sprekker.

Dekket har løsnet noe, slik at bordene ikke ligger helt flatt, men stikker opp enkelte steder. Terrassedekke har også en del sprekkdannelser.

Det bør utføres utbedring av terrassedekket slik at bordene ligger jevnt og flatt.

Videre bør tilstanden til tettesjikt/membran vurderes nærmere, og eventuelt skiftes ut, da mer enn halvparten av forventet brukstid er passert.

Dersom tiltak ikke gjennomføres, er det økt risiko for fuktskader i underliggende konstruksjoner, samt fare for snubleulykker på grunn av ujevnt dekke.

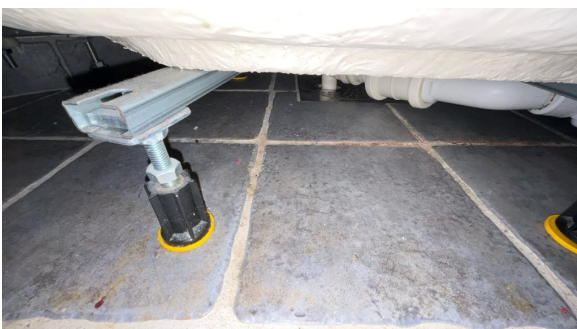
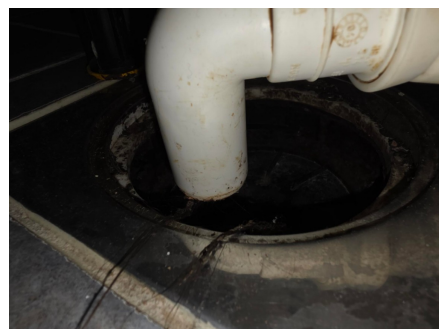
- Mer enn halvparten av forventet brukstid er passert på membranløsningen.
- Mer enn halvparten av forventet brukstid er passert på slukløsningen.
- Sluk har begrenset mulighet for inspeksjon og rengjøring.

Sluken står under dusjkabinett, og har derfor begrenset mulighet for besiktigelse og renhold. Skal sluk besiktiges må dusjkabinett flyttes.

Det bør etableres bedre tilgang til sluket for inspeksjon og rengjøring.

Manglende tilgang og ukjent membranløsning medfører økt risiko for lekkasjer og fuktskader i konstruksjonen, spesielt siden både sluk og membran har passert mer enn halvparten av forventet brukstid.

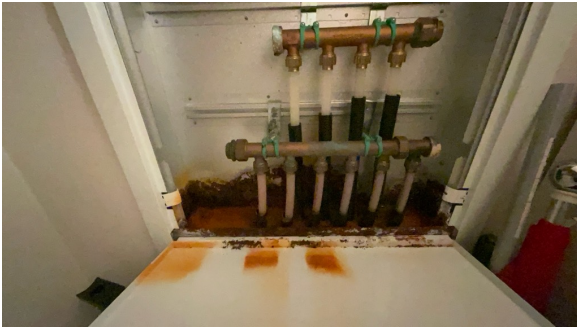
- Det er lekkasje fra rør.

Det ble avdekket fukt inne i rørskapet. Skapet har begynt å ruste innvendig, noe som indikerer at lekkasjen kan ha pågått over tid.

Alle koblinger i skapet må undersøkes av rørlegger og lekkasjen må utbedres for å hindre videre fuktskader og korrosjon på skapet og omkringliggende konstruksjoner.

Dersom lekkasjen ikke utbedres, er det risiko for økte skader på bygget og mulig utvikling av mugg eller råte.
