# Tilstandsrapport

Kjedehus

Hølbekken 202 , 5262 ARNATVEIT

Rapportdato: 31.03.2026

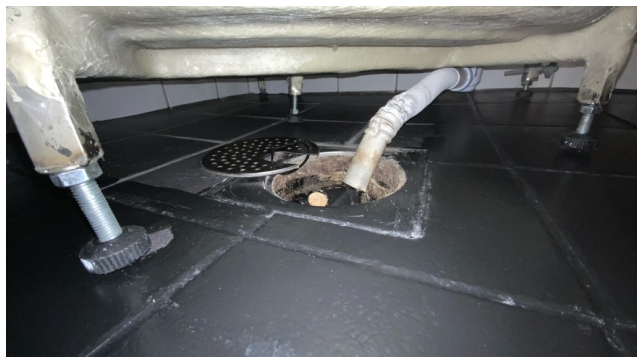
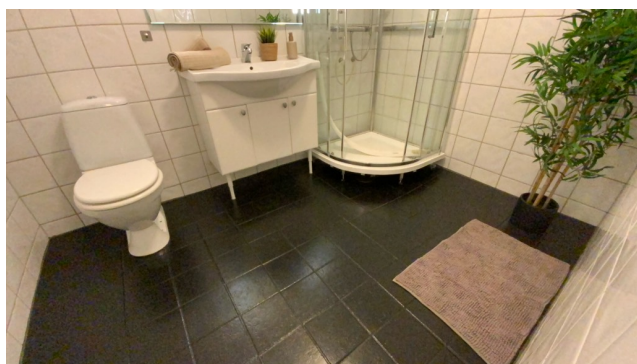
**Beskrivelse**  
Våtrommet er innredet med dusjkabinett, servant, møbler, wc, stålkum og opplegg for vaskemaskin.  
Fliser på gulv, baderomsplater på vegger og malte himlingsplater.  
Elektriske varmekabler.  
Mekanisk avtrekk.

- Våtrommet må oppgraderes for å tåle normal bruk etter dagens krav. Eldre bad, fra før 1997. Klemring eller membran er ikke synlig i sluk. Normal levetid på tettesjikt er oppbrukt.

Badet må pusses opp for å tilfredsstille dagens krav til våtrom. Normal levetid for tettesjikt er oppbrukt.

- Våtrommet må totalrenoveres. Alle forhold med tettesjikt, våtsone, sluk m.m. må dokumenteres.

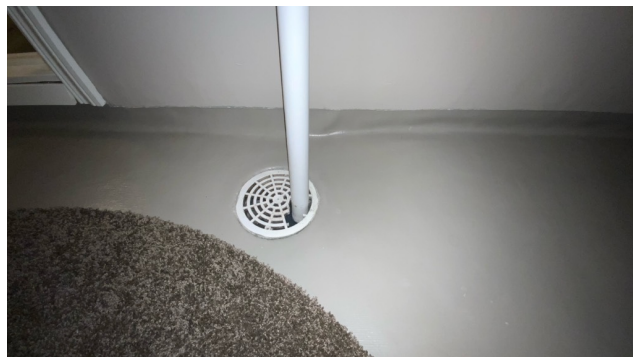
Vaskerom med stålkum, varmtvannstank og opplegg for vaskemaskin.

- Våtrommet må oppgraderes for å tåle normal bruk etter dagens krav.

Vaskerom er fra byggeår.

Vaskerommet har eldre innredninger og overflater.

Normal levetid for tettesjikt er oppbrukt.

- Våtrommet må totalrenoveres. Alle forhold med tettesjikt, våtsone, sluk m.m. må dokumenteres.

Rommet må pusses opp for å tilfredsstillere dagens krav til våtrom.
