# Tilstandsrapport

📍 Fyrieggvegen 13, 3660 RJUKAN

# Gnr. 120, Bnr. 333, Snr. 13

Rapportdato: 03.03.2022

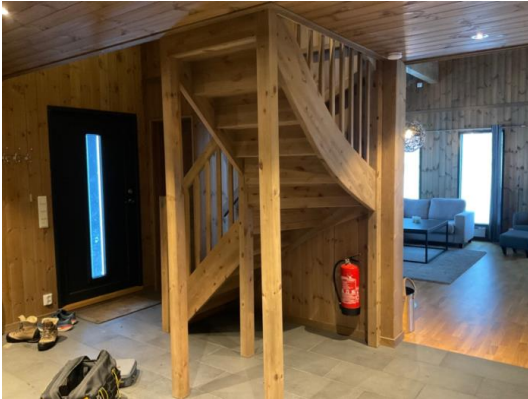
## Innvendige trapper

Original trapp i malt utførelse med god stigning i ganglinjen. Trappen har rekkverk, og håndløper montert på vegg.

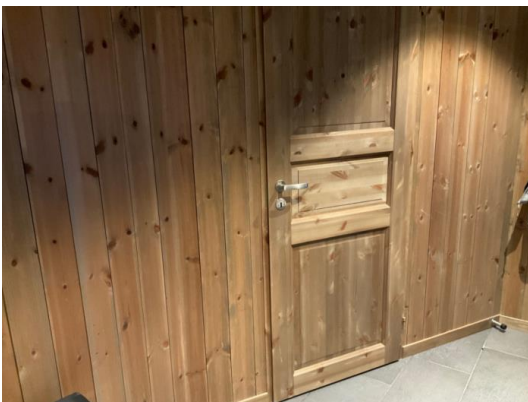
## Innvendige dører

Beisete mdf. dører, dørene har noen småskader/riper i karm, og noe slitasje i behandlet overflate etter bruk.

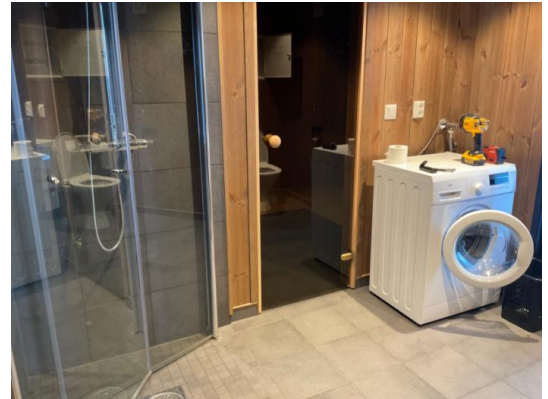
## 1. ETASJE > BAD

Bad fra byggetid som har flis på gulv, med sokkelflis og panel på vegger. Montert dusjhjørne med flis på vegg, servant på innredning, frittstående klosett og opplegg for vaskemaskin. Rommet er ventilert via vifte i yttervegg.

- Det er uegnede materialer i våtsoner

Det er påvist uegnede materialer i våtsonen (innenfor 1 m). Våtrommet har vært anvendt med hyppig bruk, men tilstand på material er stabil i sonen utenfor dusjnise.

Løsningen med panel/flis i våtsonen som her er valgt, er en "vanlig" løsning på fjellhytter. Utførelsen som er valgt har på befaringsdagen ingen påviste avvik.

- Overvåk tilstanden jevnlig. For å få tilstandsgrad 0 eller 1 må tettesjiktet skiftes ut, men tidspunktet for når dette er nødvendig er vanskelig å si noe om. Ved renovering, påse at alle forhold med tettesjiktet, våtsone, sluk, røranlegg mv. dokumenteres.

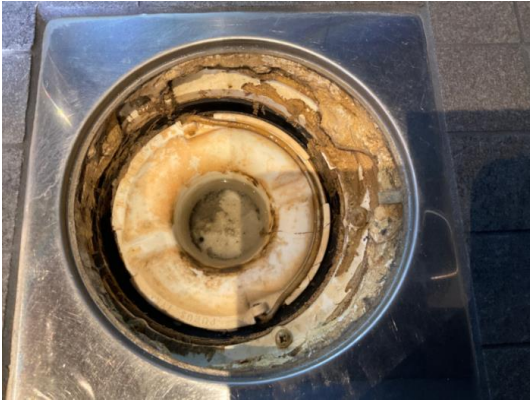
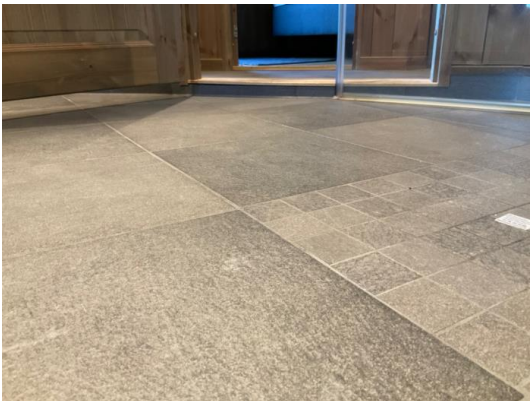
## Sluk, membran og tettesjikt

Det er synlig slukmansjett montert i klemring, men det er ikke en jevn kant rundt klemringen som normalt ligger ca. 5mm ut og er synlig.

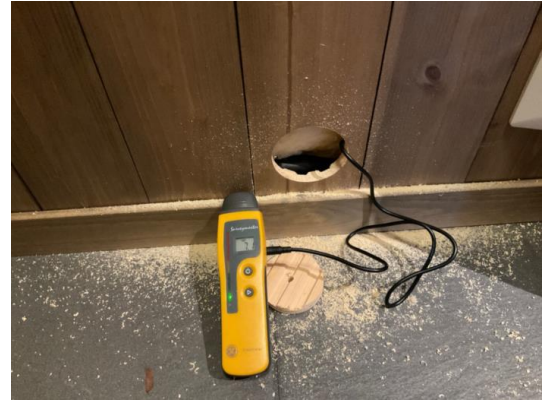
## Fukt i tilliggende konstruksjoner

Hulltaking er utført uten å påvise avvik visuelt eller med fuktighetsmåler.

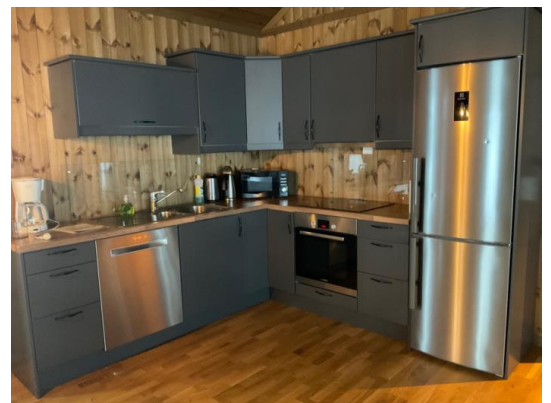
## Overflater og innredning

Åpen kjøkkenløsning fra Epoq i forbindelse med stue i 1. etasje. Kjøkkeninnredning av laminerte, strukturerte fronter, foliert base på skrog og panel under overskap, påmontert glass ved koketopp og servant.

Laminat benkeplate med nedfelt dobbel oppvaskkum i stål med ett-greps batteri. Benkeplate mangler fugging mot vegg.

Nedfelt keramisk topp som er ventilert via ventilator hette til yttervegg.

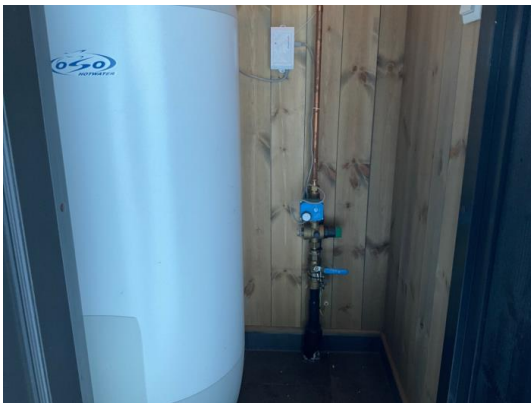
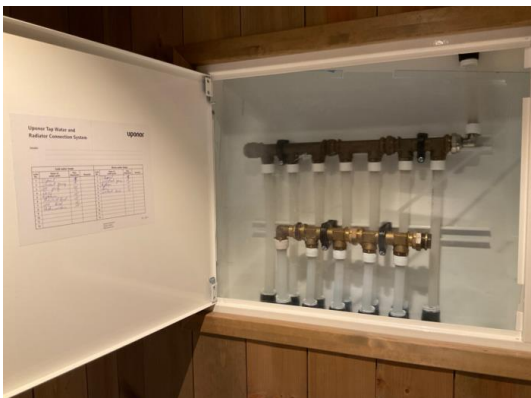
### Vannledninger

Det er etablert nytt rør i rør system med vannfordelerskap, plassert på våtrom

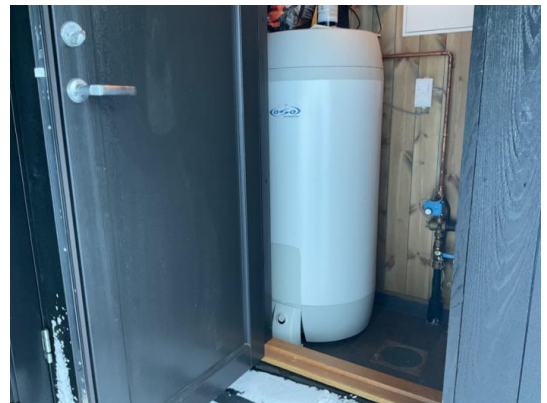
### Varmtvannstank

OZO vv på 200 ltr, montert i bod med sluk

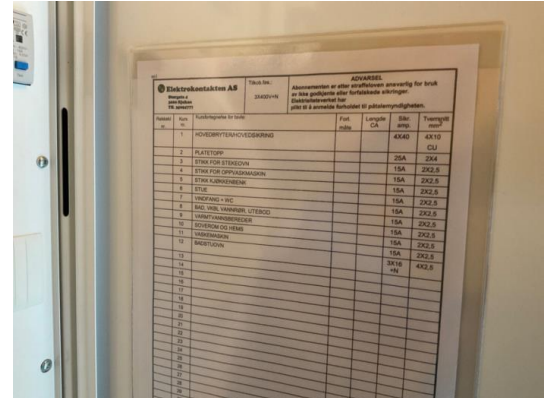
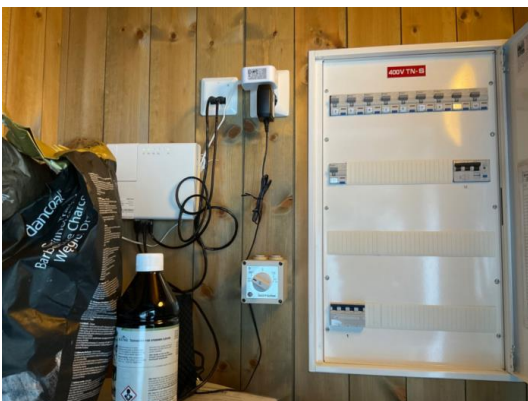
### Elektrisk anlegg

Skapet er originalt, og anlegget har automatsikringer med jordfeilbrytere, overspenningsvern og hovedsakelig skjult ledningsnett. Det er montert downlights i hall og på bad, det er varmekabler i gulvet i hall og wc.

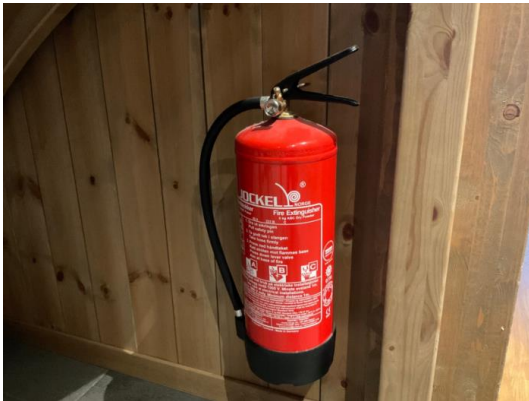
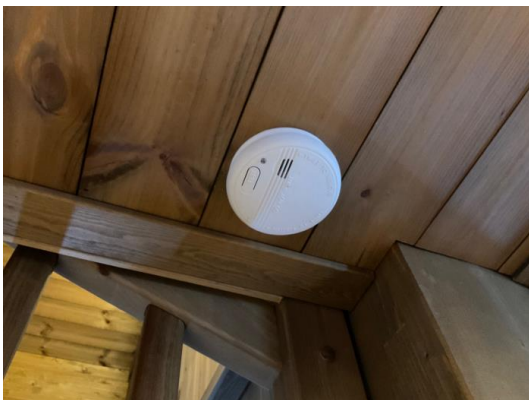
## Branntekniske forhold

Etablert brannslukker for 1.etg, røykvarsler monter i hver etasje.
