# Lenamælen 43B

## 7224 MELHUS

### Tilstandsrapport

### Eierskifte

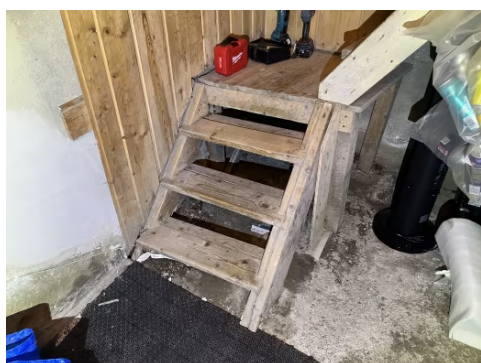
## 6.20 Trapp: Kjeller

Det mangler rekkverk i trappen, samt synlige slitasjer.

Innvendig trapp til kjeller er en åpen tretrapp.

Etablering av rekkverk anbefales for bedre sikkerhet.
