# Erik Werenskiolds veg 18 B 2318 HAMAR

## Tilstandsrapport Eierskifte

Boligtype: Leilighet i boligblokk

Byggeår: 1960

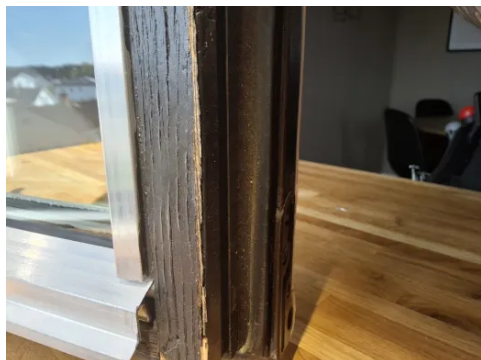
Karmer er værslitt.

| Beskrivelse | |
|---|---|
| Er det påvist værslitte karmer, fuktskader eller råteskader? | Ja |

Overflatebehandlinger bør påregnes alternativt så bør det vurderes å skifte vinduene, noe som kan være gunstig ut fra et energiøkonomisk synspunkt. Til informasjon så informerer selger om at styret har uttrykt at det er ønskelig at det blir iverksatt utskifting av vinduer i regi av borettslaget, men det er vedtatt noen konkret oppstart for dette per dags dato.

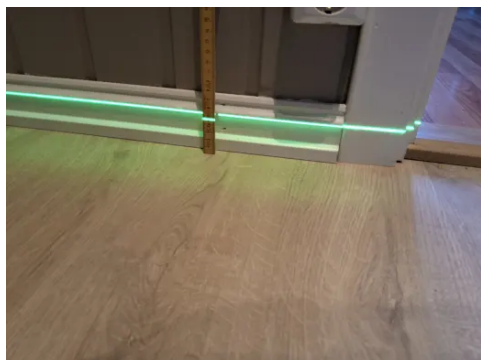
Etasjeskillet er kontrollert med nivelleringslaser.

Kontroll av etasjeskille utføres med nivelleringslaser. Det tas stikkprøver i to retninger i minst to rom per etasje der det lar seg gjøre. Ingen vesentlige avvik ble registrert.

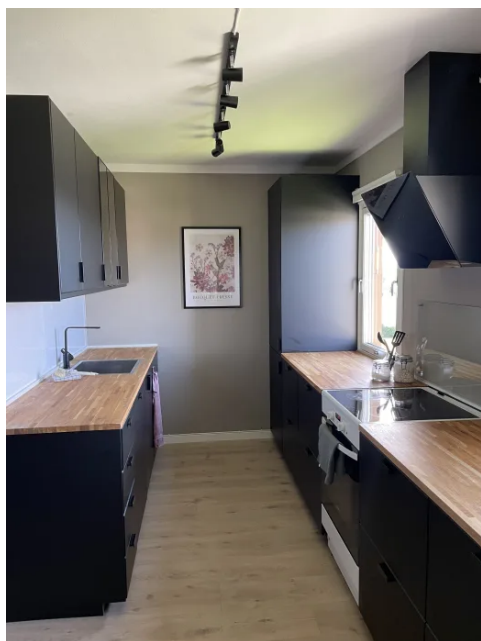
Oversiktsbilde kjøkken.

Kjøkkenventilator benytter kullfilter (ikke eget utkast) og det er ikke etablert annen mekanisk avtrekk fra kjøkkenet, forholdet kan føre til økt fuktpåkjenning i rommet.

I tillegg til omluftsvifte anbefales det etablere et forsert (mekanisk) avtrekk på kjøkkenet. Det presiseres at det bør avklares med borettslaget om muligheten for dette.

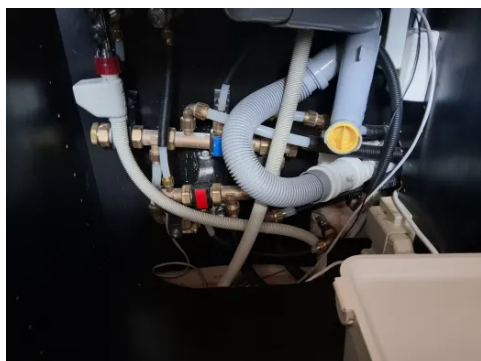
Synlige avløpsrør av plast og støpejern i leiligheten.

| Har avløpsrør nådd en alder som gir økt risiko for skader eller følgeskader? | Ja |

Det er flere boenheter i bygget og kontroll om kloakk er luftet over tak er ikke foretatt. Det er ikke påvist noen stakeluke i boenheten. Staking kan i enkelte tilfeller utføres via sluk eller andre installasjoner med avløp. Deler av avløpsanlegget har nådd en alder som tilsier at skader / lekkasjer kan oppstå. Det ble ikke registrert behov for tiltak, men med tanke på alder kan skader plutselig oppstå på avløpsrør av eldre årgang. Ved eventuelle oppgraderinger av våtrom vil det være hensiktsmessig å skifte avløpsrør.

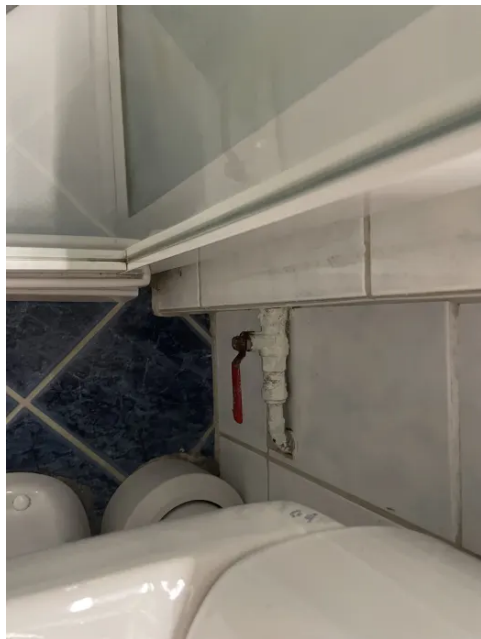
Hovedstoppekran er plassert på bad.

| Har vannrør nådd en alder som gir økt risiko for skader eller følgeskader? | Ja |
| Deler av vannrørene har nådd en alder som tilsier at skader / lekkasjer kan oppstå. Det ble ikke registrert behov for tiltak, men med tanke på alder kan skader plutselig oppstå på vannrør av eldre årgang. Ved eventuelle oppgraderinger av våtrom vil det være hensiktsmessig å skifte vannrør. | |

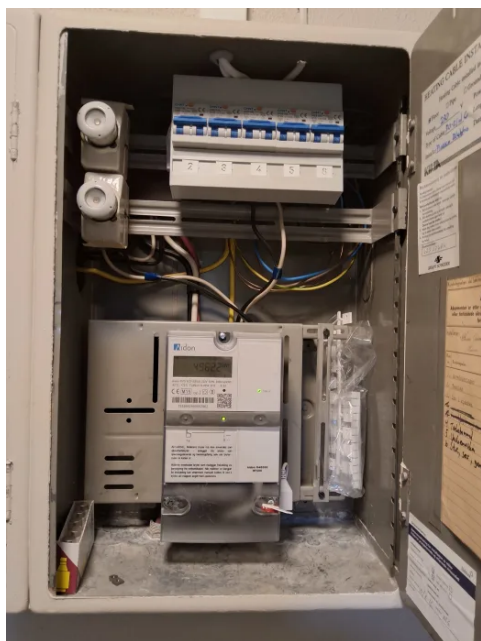
Det er kun fremlagt samsvarserklæring på deler av utførte arbeider på det elektriske anlegget.

Sikringsskap er plassert i felles trappeoppgang.

Samsvarserklæring på utført arbeid bør fremskaffes, alternativt så bør det gjennomføres en utvidet el-kontroll av en elektrofaglig person og nødvendige tiltak vurderes deretter.

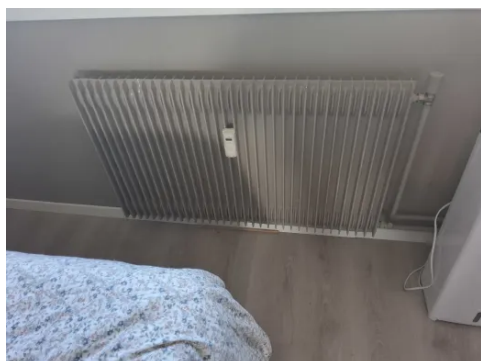
Leiligheten er oppvarmet med radiatorer tilknyttet fjernvarme.

| Har vannrør nådd en alder som gir økt risiko for skader eller følgeskader? | Ja |

Radiatorer (med tilhørende røropplegg) er vurdert til å ha en alder som tilsier at anbefalt brukstid er passert. Konsekvens er usikker restlevetid. Normalt sett vil vedlikeholds- og utbedringskostnader tilfalle borettslaget. Det er ikke behov for utbedringstiltak siden anlegget fungerer i dag, men ut ifra alder kan skader plutselig oppstå på eldre anlegg.

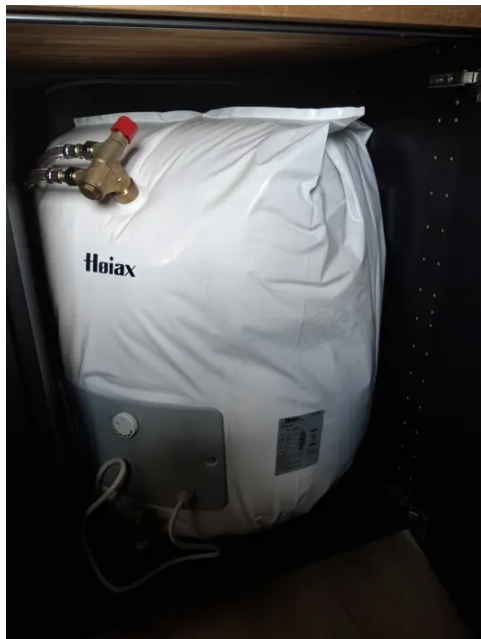
Varmtvannsbereder er plassert i kjøkkenskap.

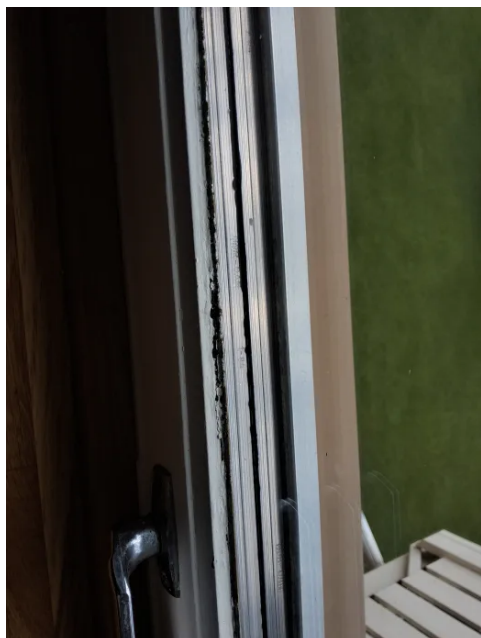
Spor etter kondens (krakelert maling) registreres på innsiden av vinduer

Symptomer etter kondens er registrert på enkelte vinduer, noe som tyder på at ventilasjonen ikke er tilstrekkelig. Utilstrekkelig ventilasjon kan medføre økt fuktbelastning og redusert luftkvalitet.

Ventilering ved åpning av vinduer bør påregnes og videre tiltak bør iverksettes ved behov.

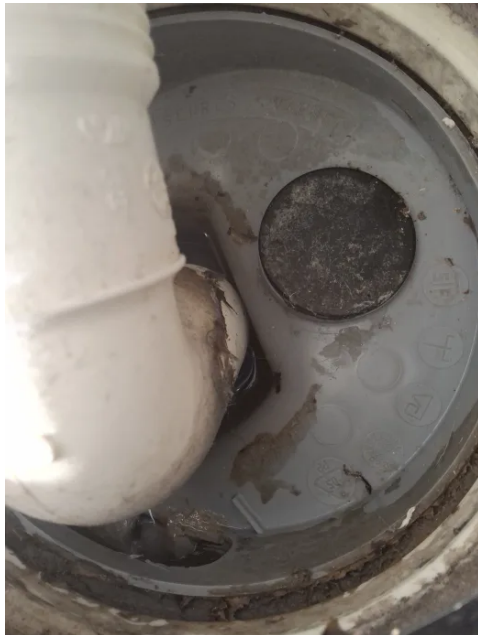
Det kan ikke verifiseres at utførelsen av overgang membran/sluk er korrekt.

Overgang mellom sluk og membran er uoversiktlig. Det kan derfor ikke verifiseres at utførelsen er korrekt, eller at lekkasjesikkerheten er ivaretatt. Rørgjennomføringer er kun tettet med fugemasse / silikon. Tettesjikt har nådd en alder som gjør tettheten usikker i tiden som kommer.

Det anbefales å fortsatt benytte et dusjkabinett for å unngå ytterligere fuktbelastning fra fritt vann på gulv og vegger i påvente av en oppgradering av rommet.

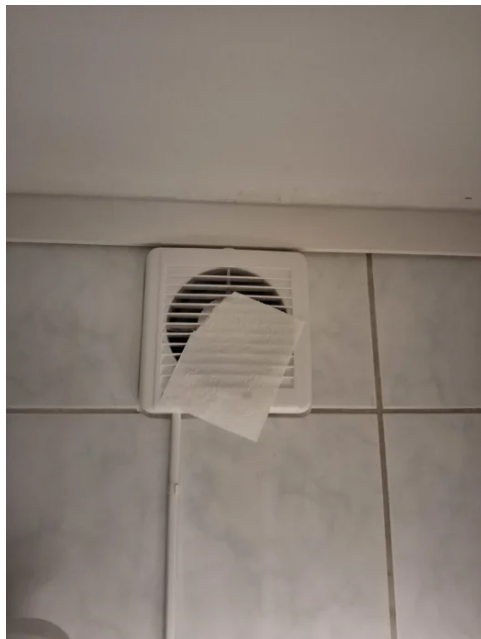
Avtrekkseffekten er testet med papir.

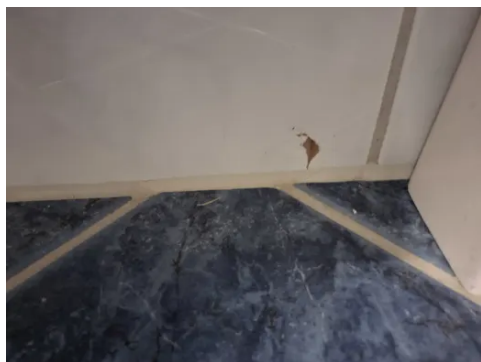
Det registreres hakk/skader i veggflis.

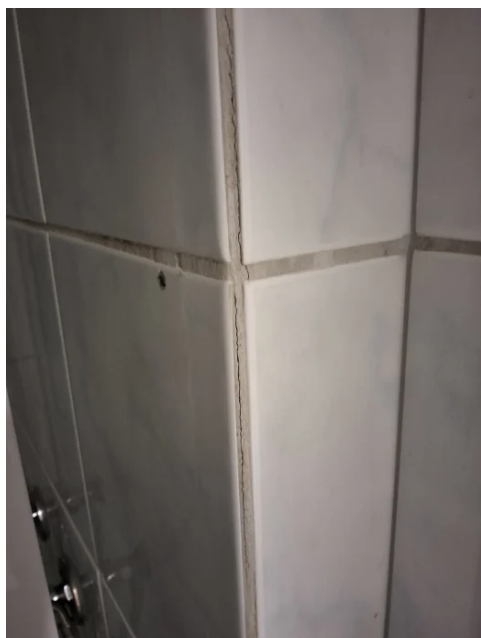
Gulvet er tilnærmet flatt, det er stedvis motfall mot dør og det er ikke tilfredsstillende høydeforskjell mellom topp sluk og topp tettesjikt ved dør. Det registreres riss/sprekker i flisfuger på vegg og det registreres moderate tegn til bomlyd (tegn til hulrom) under enkelte gulvfliser, eksakt årsak er ikke kjent og tiltak vurderes ikke til å være nødvendig, men forholdet bør holdes under oppsikt for å fange opp en eventuell negativ utvikling.

Det registreres riss i flisfuger til veggfliser.

Det anbefales å etablere en fuktsensor ved dør tilknyttet automatisk vannstopper, slik at vanntilførsel blir stengt ved en eventuell lekkasje fra utstyr på rommet, og det anbefales å fortsatt benytte et dusjkabinett for å unngå ytterligere fuktbelastning fra fritt vann på gulv og vegger i påvente av en oppgradering av våtrommet.
