# Tilstandsrapport - NS 3600

**Noroddveien 82**

**4816 Kolbjørnsvik**

**Rapport kode: 674842**

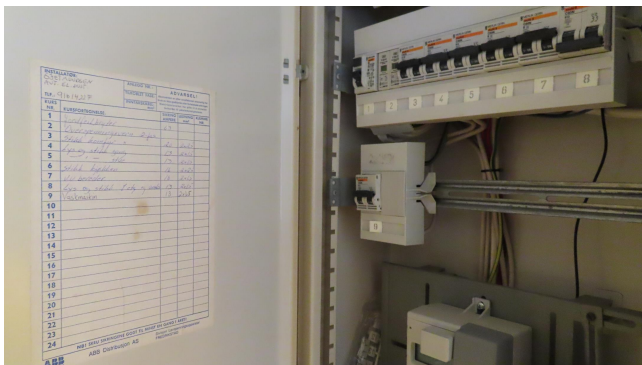
Det elektriske anlegget er ikke Tilstandsgrad-vurdert da undertegnede ikke innehar den faglige kompetansen for vurdering av dette i henhold FEK §9 (Forskrift om elektroforetak og kvalifikasjonskrav for arbeid knyttet til elektriske anlegg og elektrisk utstyr). Det er likevel foretatt en enkel vurdering av anlegget basert på selgers informasjon og besiktelse av synlige deler i boligen. Undersøkelsen er basert på spørsmål og punkter fra forskriften Tryggere Bolighandel som ble vedtatt 01.01.2022.

Sikringskapsk.
