# Tilstandsrapport

Enebolig

Furuvegen 26, 4480 KVINESDAL

Befaringsdato: 11.08.2025

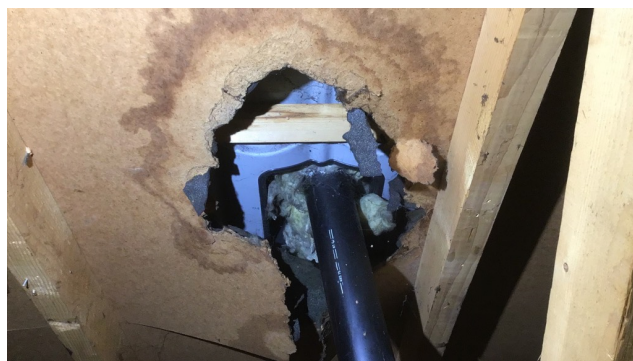
- Det er begrenset/dårlig ventilering av takkonstruksjonen.
- Undertak er bøyd ned enkelte plasser med fare for lekkasje  
-Utettheter rundt gjennomføringer i undertaket  
-Lufterør fra bad avsluttes på loft med fare for utslipp av fukt til konstruksjonen

Utettheter i undertaket

- Lufting/ventilering bør forbedres med etablering av luftespalte nedkant tak og ventiler i gavl, som vil forbedre luftsirkulasjonen av kaldt loft betraktelig.  
-Det må gjøres tiltak på undertak som er bøyd ned  
-Det anbefales kontroll av gjennomføringer i undertaket  
-Lufterør fra bad må føres ut

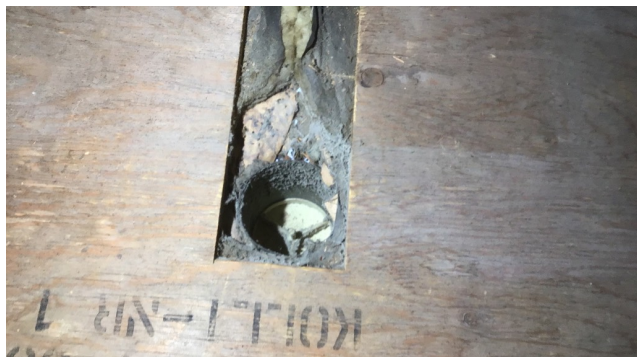
Lufterør fra bad

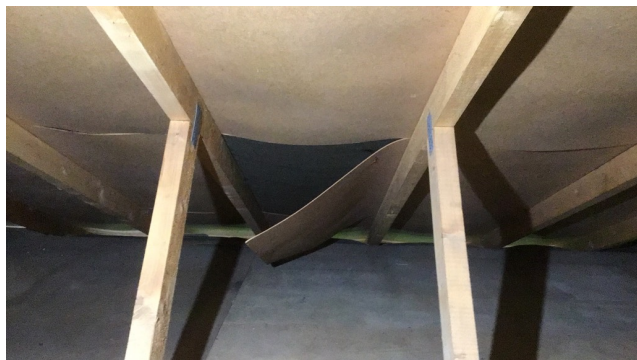
Undertak som er bøyd ned

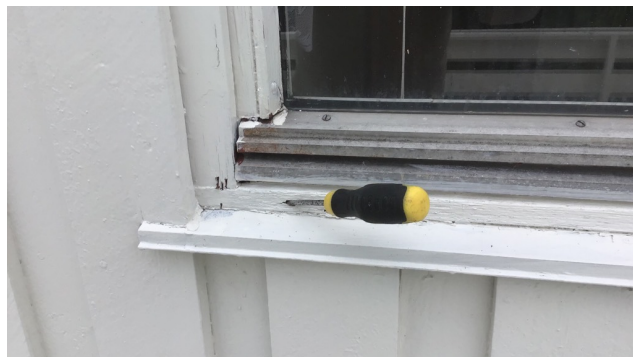
- Det er påvist vinduer med fukt/råteskader.
  - Vinduer har varierende tilstand. Generelt fremstår vinduene med alderstegn og værslitasje og har vedlikeholdsbehov.
  - På kjellervinduer i mur er det ikke sålebeslag under vinduer og mangelfull tetting/ pussing rundt vinduene.
- Dette kan påføre vinduene store fukt belastninger ved opptrekk av fukt via mur, som videre kan medføre fuktskader på vinduskarmer

Råte i nedkant vindu

- Vinduer med råteskader må erstattes med nye.
- Det bør monteres beslag under vinduer i kjellervinduer
- Ellers må normalt vedlikehold beregnes på vinduer med enkelte oppgraderinger på noe sikt på grunn av normal slitasje og elde

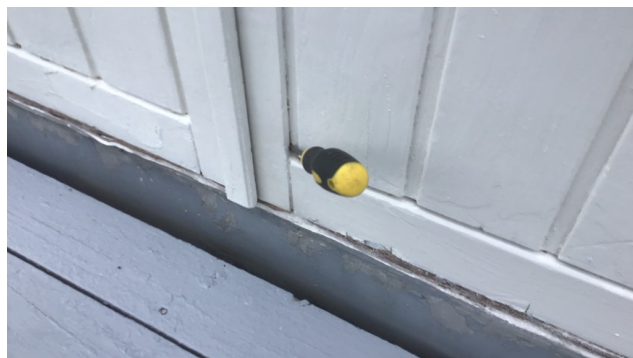
- Det er påvist utetthet/åpning mellom dørblad og dørkarm. Dvs. at kald trekk kan oppstå.
- Karmene i dører er værslitte utvendig og det er sprekker i treverket.

Fukt i nedkant i balkongdør i stue

- Det må påregnes noe vedlikehold og at enkelte dører må skiftes ut.

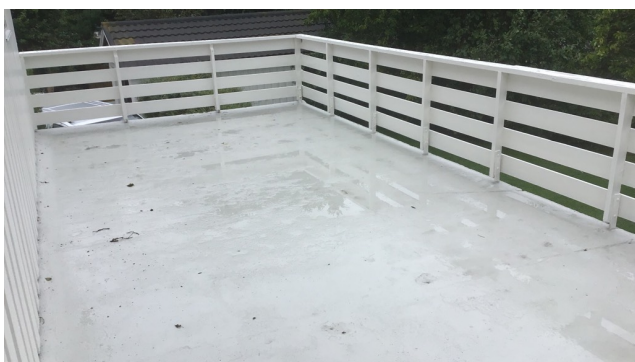
terrasse over garasje

- Det er ikke krav om utbedring av rekkverkshøyde opp til dagens forskriftskrav.
- Det må gjøres tiltak på understøttelsen
- Det må gjøres tiltak på åpninger i rekkverket av sikkerhetshensyn

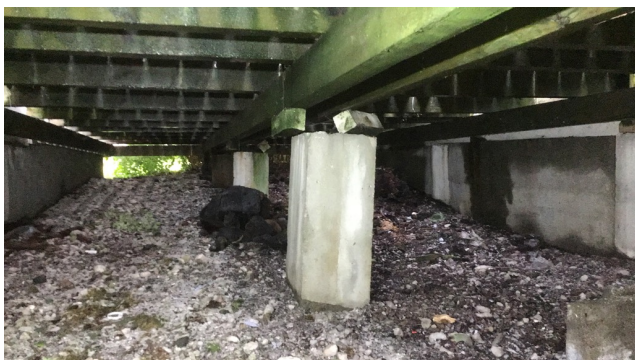
svikt i understøttelsen

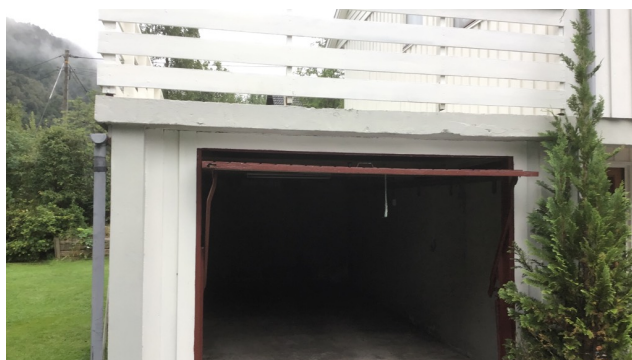
- Det er avvik:
- Noe fukt langs tak og gulv
- Port med noe heng og vedlikeholds behov

- Tiltak:
- Lokalt tiltak bør gjøres

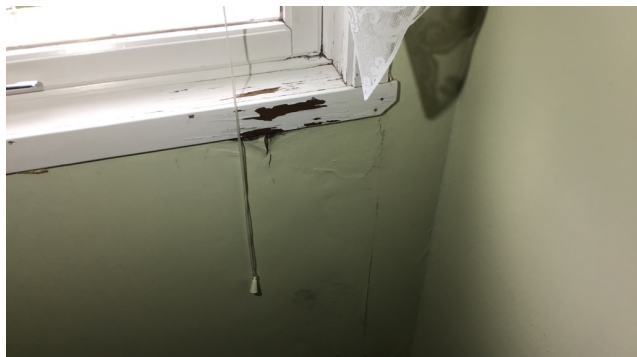
- Det er avvik:
- Fukt skader under vindu sov

- Tiltak:
- Det må gjøres tiltak på fuktskaden i vegg under vindu

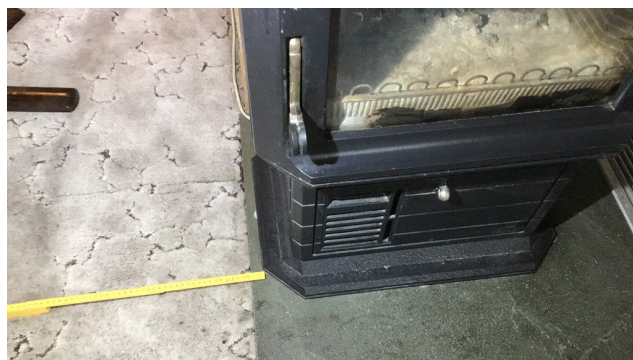
Mangler ildfast plate på siden av ovnen i stue

- Det må monteres ildfast plate under/foran ildsted.

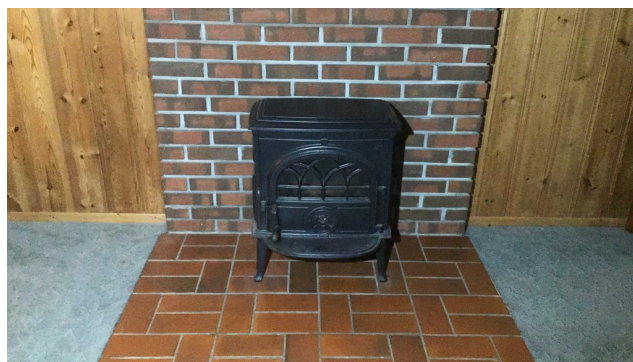
Ovn i kjellerstue

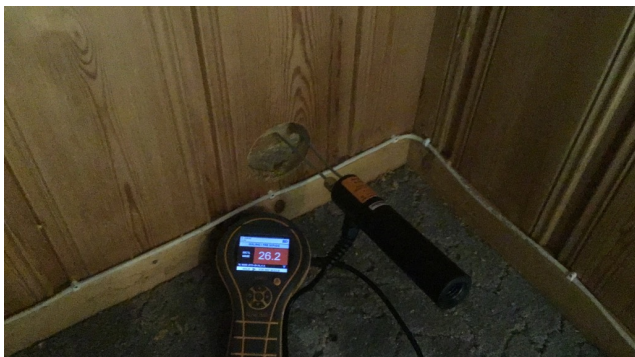
26% påvist fuktutslag i innfordre trevegg i kjellerstue.

- Det er gjennom hulltaking påvist høyt fuktnivå inne i trekonstruksjonen i hulltakingen, men ikke påvist fuktskader i dette området. Høy luftfuktighet kan over tid føre til muggvekst eller sverting av materialer. Samtidig kan materialer og konstruksjoner bli ødelagt.

- Det påviste fuktnivå gir grunn til å overvåke konstruksjonen jevnlig for å se utvikling over tid, og eventuelt foreta tiltak for å unngå fuktskader.

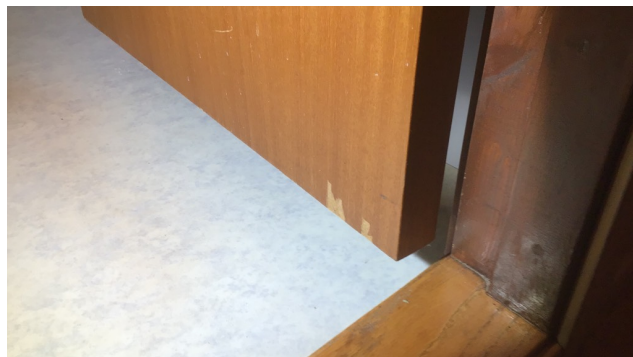
- Det er påvist avvik som tilsier at det bør foretas tiltak på enkelte dører.

Skade i nedkant

- Det bør foretas tiltak på enkelte dører.

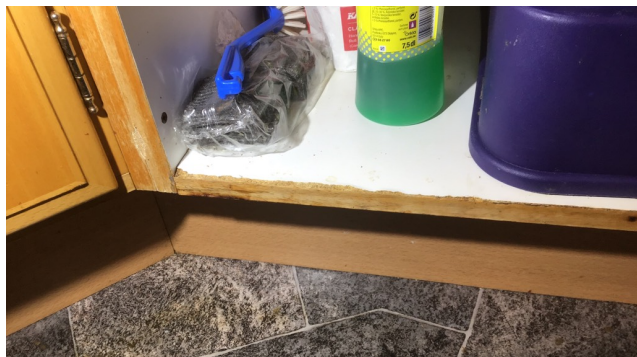
- Det er påvist skader på overflater/kjøkkeninnredning utover normal slitasjegrad.

skader i bunn skap under vask

- Det må påregnes lokal utbedring/utskiftning.
