Furuvegen 26, 4480 KVINESDAL

**Hamrebakkene - Enebolig med to  
garasjer på fin tomt! Nyere  
yttertak! Fin tilbaketrukket tomt!**

Befaringsdato: 11.08.2025    Rapportdato: 13.08.2025    Oppdragsnr.: 20755-1314    Referansenummer: TL8340  
Autorisert foretak: KE Takst AS    Sertifisert Takstingeniør: Karl Henry Englund    Vår ref:

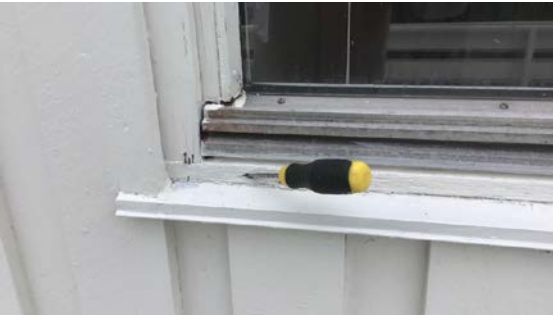
Råte i nedkant vindu

- Vinduer med råteskader må erstattes med nye.
- Det bør montere beslag under vinduer i kjellervinduer
- Ellers må normalt vedlikehold beregnes på vinduer med enkelte oppgraderinger på noe sikt på grunn av normal slitasje og elde

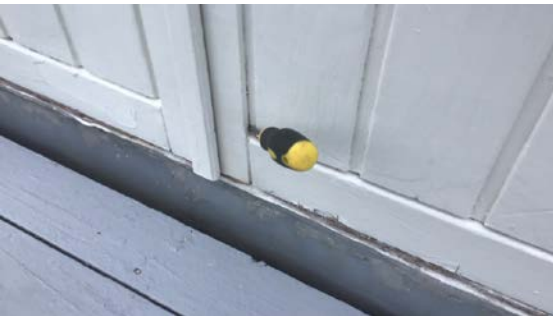
Fukt i nedkant i balkongdør i stue

- Det må påregnes noe vedlikehold og at enkelte dører må skiftes ut.

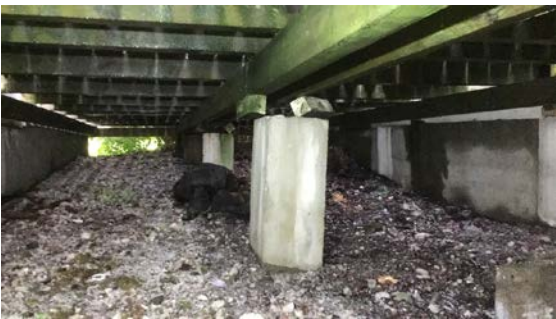
svikt i understøttelsen

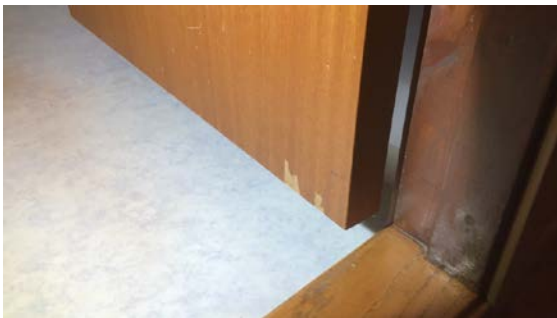
Skade i nedkant

- Det bør foretas tiltak på enkelte dører.

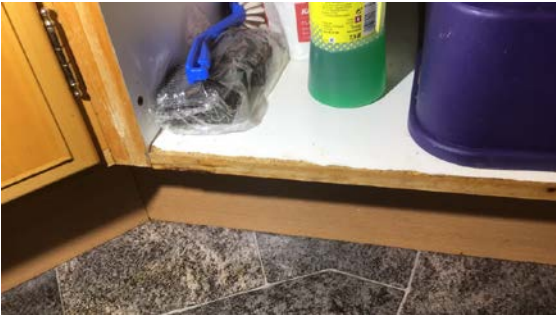
- Det er påvist skader på overflater/kjøkkeninnredning utover normal slitasjegrad.
- Konsekvens/tiltak
- Det må påregnes lokal utbedring/utskiftning.

skader i bunn skap under vask
