Tilstandsrapport

Andelsleilighet

Nedre Sølén 28 , 3913 PORSGRUNN

Befaringsdato: 01.05.2026

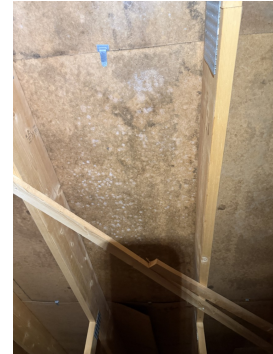
TG 2 Takkonstruksjon/Loft

Loftet ble undersøkt fra gangbart gulv. Synlige deler av loftet fremstod som tørre og uten registrerte fuktutslag på befaringsdagen. Det ble imidlertid registrert fuktskjolder og soppdannelser enkelte steder på undertak. Forholdet indikerer tidligere eller pågående fuktpåvirkning.

TG 2 vurderes grunnet fuktskjolder og soppdannelser på undertak.

Forholdet har karakter som tilsier tidligere eller pågående fuktpåvirkning mot undertaket. Eksakt årsak kan ikke fastslås ut fra visuell kontroll alene.

Videre fuktpåvirkning kan føre til økt soppdannelse og skadeutvikling i takkonstruksjonen.

Forholdet kan medføre behov for lokale utbedringer dersom det avdekkes aktiv fukt eller skader i berørte områder.

Det anbefales å kontrollere undertaket og aktuelle overganger/gjennomføringer nærmere for å avklare om fuktpåvirkningen er aktiv. Berørte områder bør rengjøres og følges opp over tid.

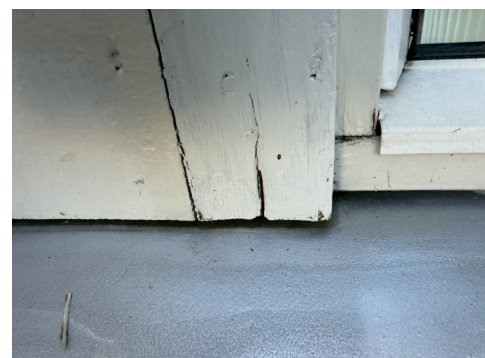
TG 2 Vinduer

Vinduene ble visuelt undersøkt og kontrollert ved stikkprøver. Vinduene fremstår i hovedsak i normalt god stand, og det ble ikke registrert punkterte vindusglass, funksjonssvikt eller skader på selve vinduene med negativ innvirkning på bruken. Det ble imidlertid registrert noe fukt - og råteskader på omramming rundt enkelte vinduer.

TG 2 vurderes grunnet fukt- og råteskader på omramming rundt enkelte vinduer.

Fuktpåvirkning over tid har ført til lokale råteskader på omramming rundt enkelte vinduer.

Videre fuktpåvirkning kan føre til økt nedbrytning av treverk og behov for mer omfattende utbedringer.

Forholdet kan medføre behov for lokal utskifting eller utbedring av berørte omramminger.

Det anbefales å skifte eller utbedre skadet treverk på berørte omramminger, samt kontrollere overflatebehandling og tetting rundt vinduene.

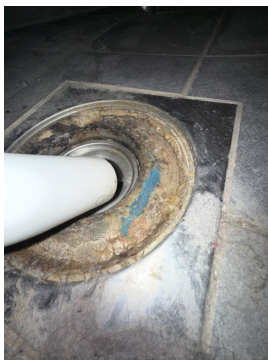
TG 2 Sluk, membran og tettesjikt

Sluk er utført i stål. Det ble registrert synlig mansjett, men det var ikke synlig slukmansjett under klemringen. Membranen ligger skjult i konstruksjonen og kan ikke kontrolleres nærmere uten destruktive inngrep ved demontering av fliser. Membran er en bygningsdel med naturlig slitasje over tid og begrenset forventet levetid.

TG 2 vurderes grunnet alder på membran og ingen synlig slukmansjett under klemring.

Membranen er fra byggeår og har vært utsatt for bruk og fuktbelastning over tid. Manglende synlig slukmansjett under klemring gjør at utførelsen ved sluket ikke kan verifiseres visuelt.

Aldring av membran og uavklart tetting ved sluk kan gi økt risiko for fuktinntrengning i konstruksjonen.

Forholdet kan medføre behov for utbedring dersom det oppstår lekkasje eller det avdekkes mangelfull tetting ved sluk.

Det anbefales jevnlig kontroll av sluk og overgang mellom sluk og membran. Ved tegn til lekkasje eller fukt bør konstruksjonen undersøkes nærmere for å avklare behov for utbedring.
