# Valmen 160 2460 OSEN

## Tilstandsrapport Eierskifte

Boligtype: Enebolig

Byggeår: 1976

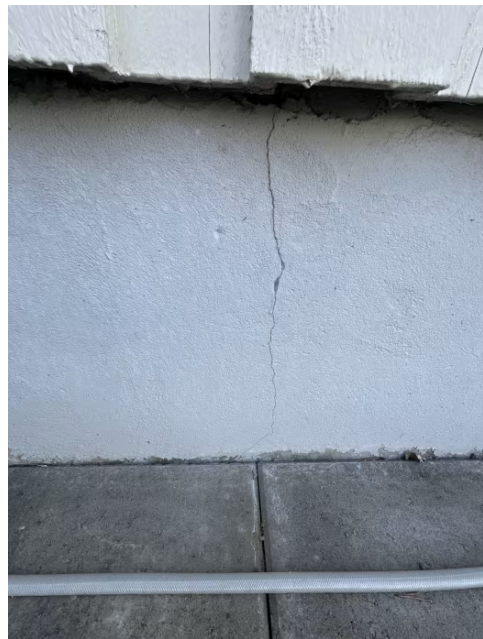
Viser sprekk i grunnmur.

På befaringsdagen ble det registrert sprekker og avskalling av puss på grunnmur.

Det er registrert skråriss som er symptom på setninger. Det er registrert horisontalriss som er symptom på jordtrykk.

Sprekker kan tyde på ustabil/sviktende grunn. Anbefaler ytterligere undersøkelser.

For å hindre fuktinntrekk/frostspreng, anbefales en gjenpussing.

Det anbefales å foreta en gjenpussing av sprekker i grunnmur, slik at forholdet kan observeres over tid, med tanke på om dette er under utvikling eller er stabilt.

Utbedring av påviste skader er nødvendig.

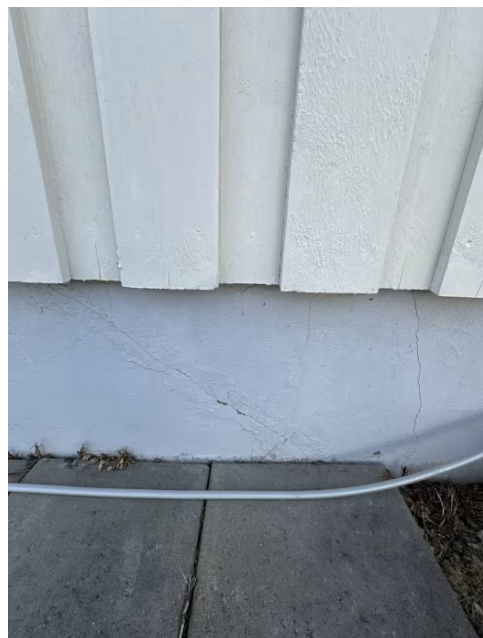
Viser sprekker i grunnmur.

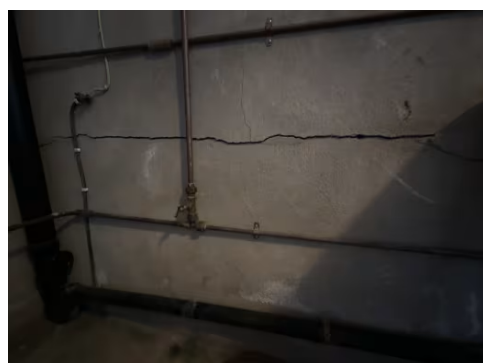
Viser sprekk i grunnmur i kjellerrom.

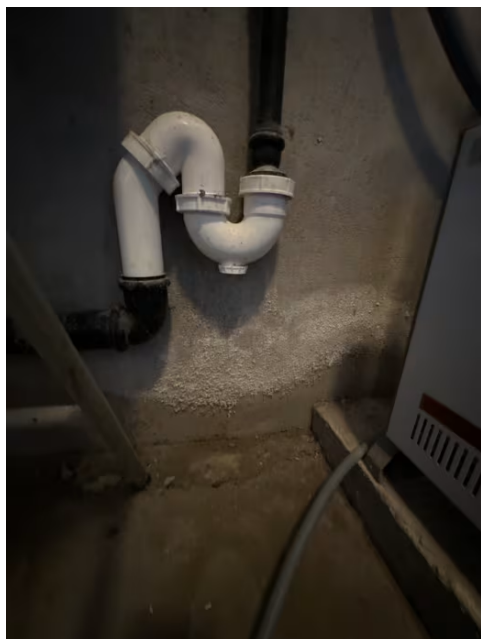
Det registreres mineralutslag (salt/kalkutsalg) i overflater som er et symptom på fuktvandring gjennom grunnmur.

Det er foretatt hulltaking i nedre del av vegg i kjellerstue. Påforede vegger mot terreng har feil byggemåte med bruk av plastfolie som dampspærre. Dette øker risikoen for magasinerings av fukt inne i konstruksjonen med påfølgende fare for en utvikling av skader.

Det er påvist indikasjoner på noe fuktgjennomtrenging i kjellergulv og grunnmur.

Det påviste fuktnivå gir grunn til å overvåke konstruksjonen jevnlig for å se utvikling over tid, og eventuelt foreta tiltak for å unngå fuktskader.

Ytterligere undersøkelser må foretas for å få kartlagt årsak og omfanget på eventuelle skader. En eventuell oppbygging anbefales ikke før skadeårsak er kjent og utbedret.

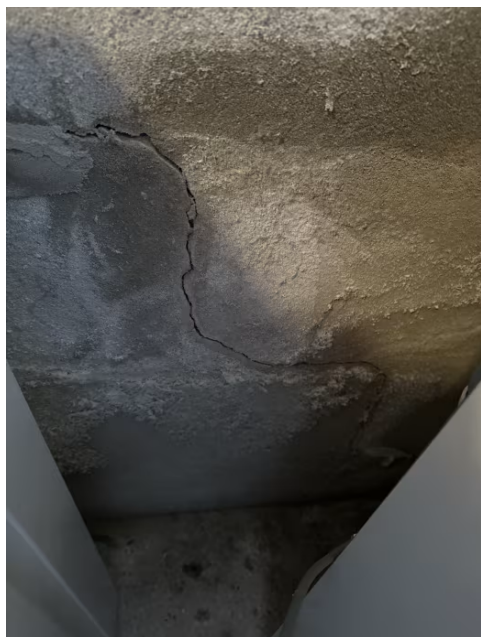
Det registreres mineralutslag (salt/kalkutsalg) i overflater som er et symptom på fuktvandring gjennom grunnmur.

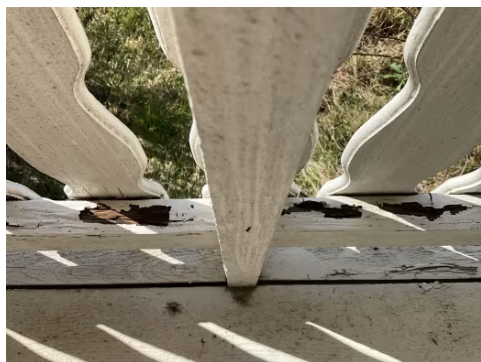
Viser råteskader i rekkverket.

| <p><b>Oppsummering av balkong, terrasse, platting</b></p> <p><b>TG-3</b></p> <p>Balkong: Det registreres skjevheter i balkongen. Konstruksjonen har råteskader og behov for umiddelbare tiltak. Rekkverket er løst. Rekkverket er for lavt i forhold til dagens krav til rekkverkshøyder.</p> <p>Terrasse : Rekkverket er for lavt i forhold til dagens krav til rekkverkshøyder. Rekkverk med behov for vedlikehold.</p> <p><b>Anbefalte tiltak / ytterligere undersøkelser anbefales</b></p> <p>Utbedring av ovennevnte forhold må påregnes.</p> <p><b>Utbedringskostnader</b></p> <p><b>Under 10 000</b></p> | |

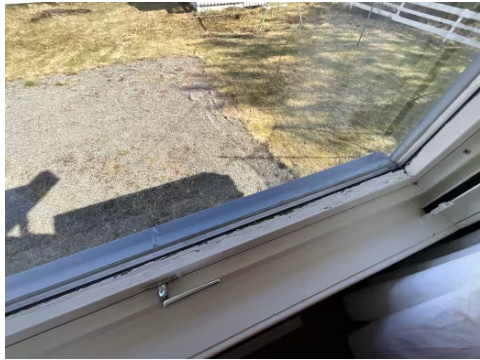
Det registreres misfarging på innvendige karmen og foringer, trolig pga. kondens.

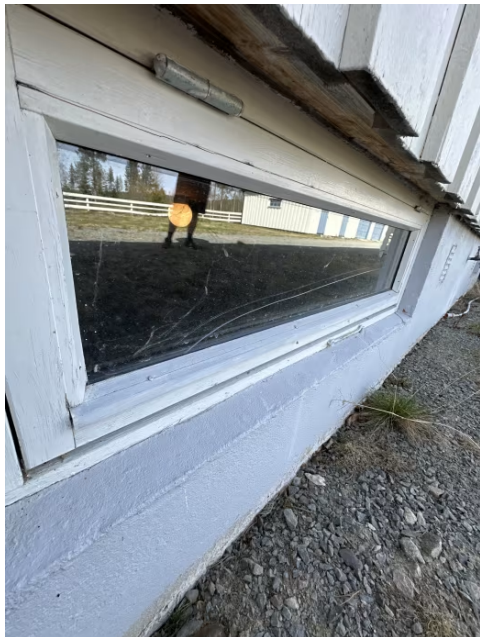
Viser sprekk i glass.

Det blir påvist sprekk i to vindusglass i kjeller

Utskifting av balkongdør pga skade/slitasje må påregnes. Utskifting av vinduer med skade må påregnes.

Utbedringskostnader gjelder kun for utskifting av vinduer og terrassedør med skade.

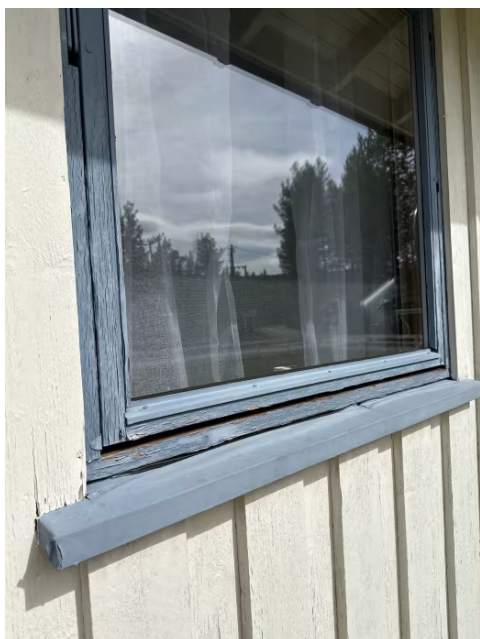
Viser slitasje på vindu og beslag.

Det er påvist avvik ved omramming. Liten/ingen avstand mellom trepanel og beslag, fare for fuktopptrekk.

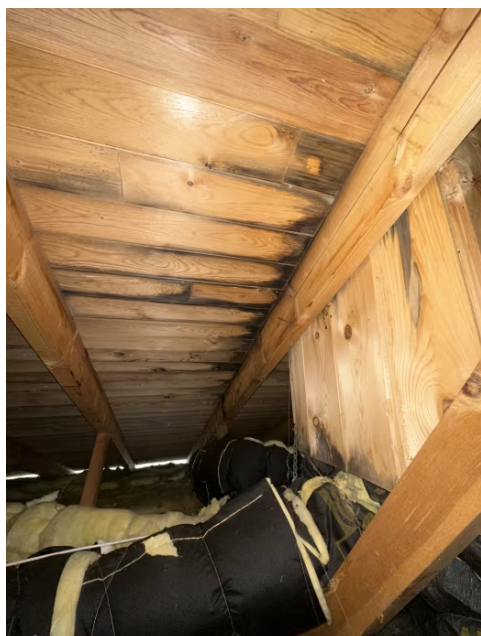
Det er påvist fuktskjolder i undertak/takkonstruksjon

Det er påvist fuktskjolder i undertak/takkonstruksjon. Synlige spiker igjennom undertak.

Det registreres fuktmerker rundt takgjennomføringer. Det ble ikke målt forhøyde verdier.

Det ble registrert misfarging i takkonstruksjonen. Dette skyldes erfaringsmessig kondensering ved at varm luft fra underliggende rom stiger opp på loftet. Når varm luft treffer en kald overflate oppstår kondensering. Dette medfører til fuktighet over tid som gir grobunn for soppvekst.

Konstruksjonene må sikres mot råte, sopp og skadedyr.

Lufting/ventilering bør forbedres. Det må gjennomføres ytterligere undersøkelser for stadfesting av tilstand.

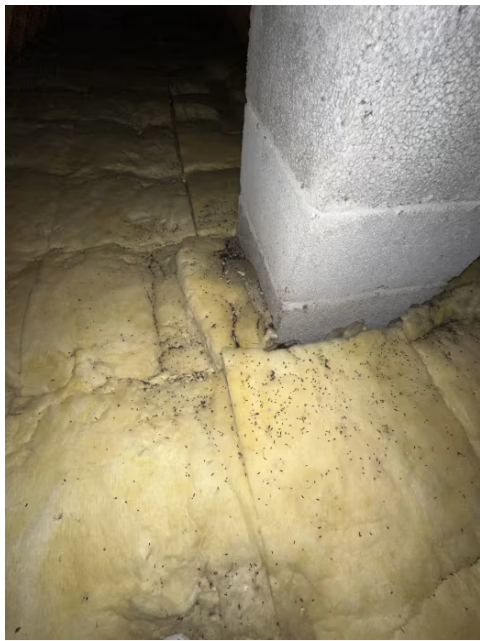
Det er registrert symptom på aktivitet fra skadedyr.

Det er registrert symptom på aktivitet fra skadedyr. (mus)

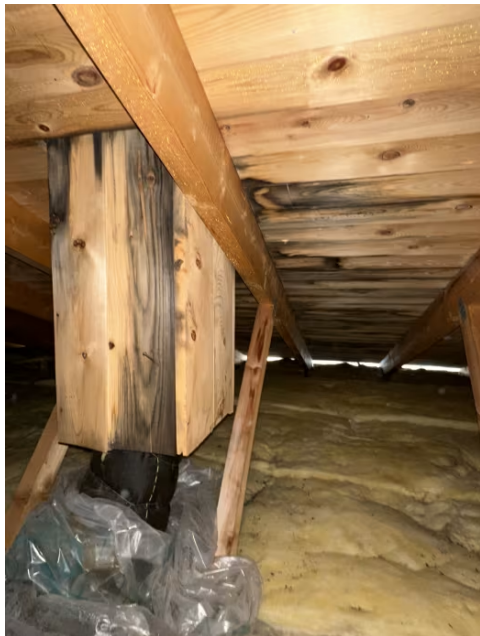
Det er påvist fuktskjolder i undertak/takkonstruksjon ved gjennomføring til ventilator på kjøkkenet.

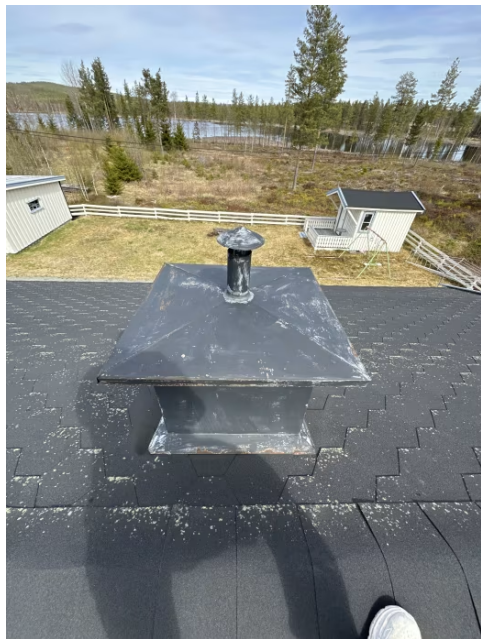
Det er observert rustdannelse på beslag. Beslag lengst mot vest er løst og det registreres fuktskjolder i undertaket på loftet.

Det er observert rustdannelse på beslag.

Utbedring/utskifting av beslagsløsninger må påregnes.

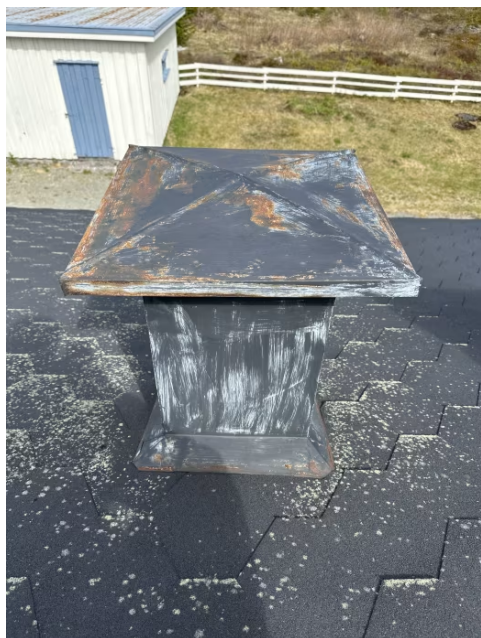
Det er observert rustdannelse på beslag.

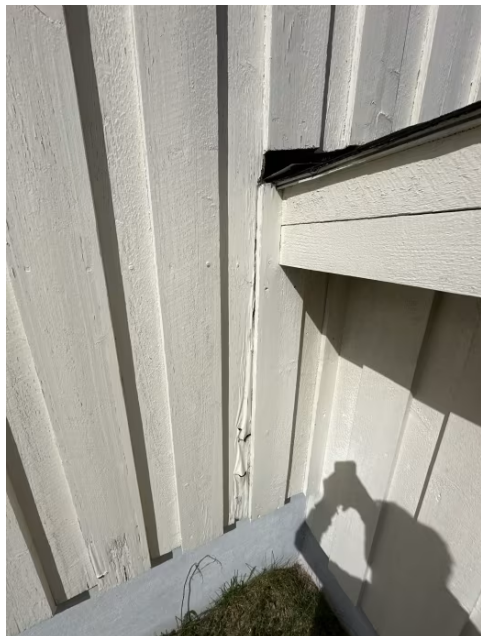
Det er påvist avvik ved beslagsløsninger på takoverbygg til kjellernedgang. Medført råteskade på kledningen.

Det er påvist avvik ved beslagsløsninger på takoverbygg til kjellernedgang.

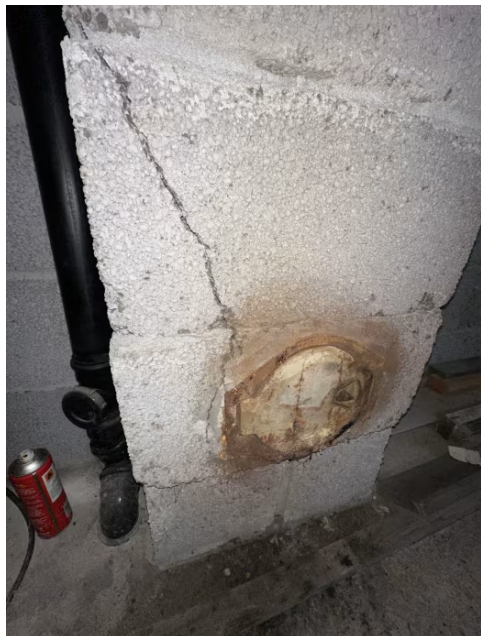
Det registreres sprekk i pipe og rust på sotluke i kjeller. Sotluke må tømmes.

Med bakgrunn i påviste avvik og for en vurdering av eventuelle tiltak anbefales en ytterligere kontroll av pipa/ildsteder utført av brann- og feiervesen.

Utbedring av pipe med beslag over tak anbefales.

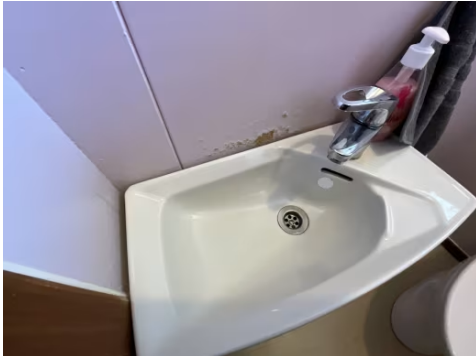
Det er fuktskader pga vannsøl på plate ved servant.

Plater med skader med behov for utbedringer.

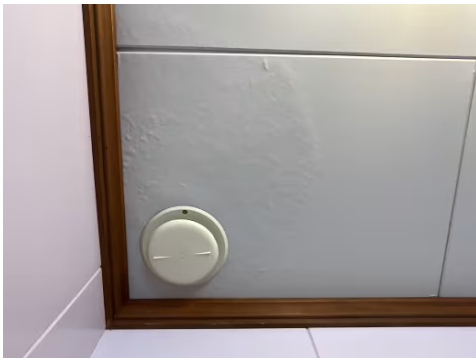
Fuktmerker rundt ventil i himling.

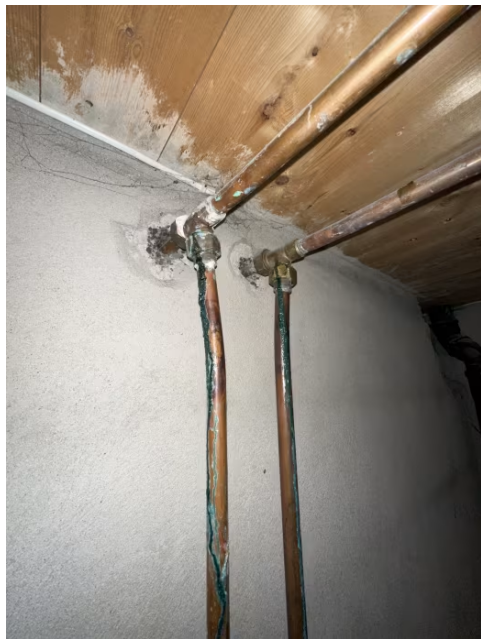
Viser irr på rør og koblinger.

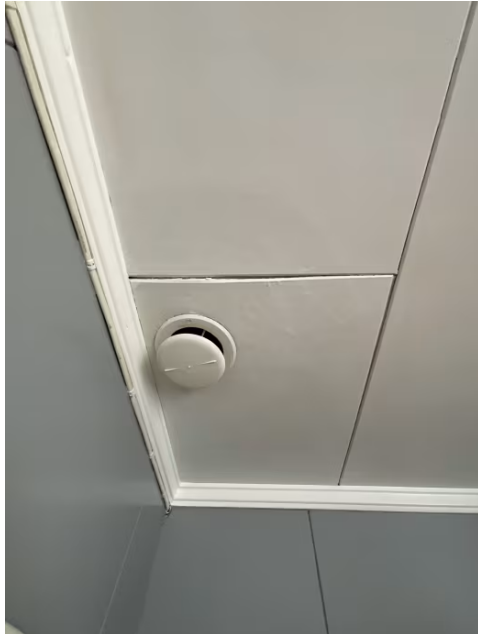
Plate har blitt utsatt for fuktighet ved ventil på soverom. Ingen lekkasje eller fukt ble registrert på befaringsdagen.

Tilluftspalte ved dører anbefales etablert for optimal ventilering.

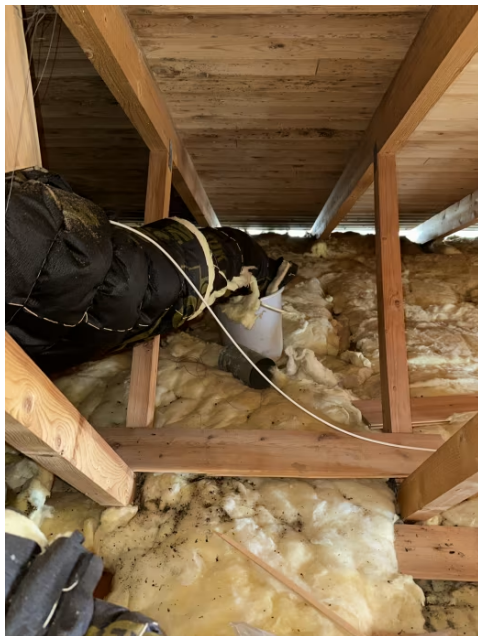
Rør fra luftehett er ført til bøtte på loftet. Rør er avsluttet på loft og det er stor fare for kondens.

Utbedring av rør som er feil avsluttet på loft må påregnes.

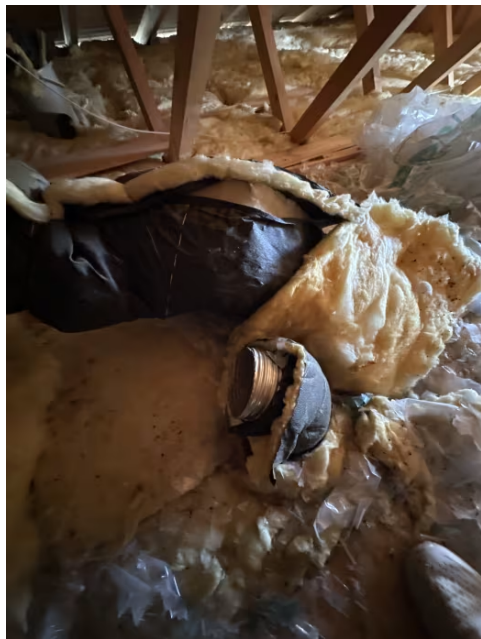
Rør er avsluttet på loft og det er stor fare for kondens. Anbefaler ytterligere undersøkelser.

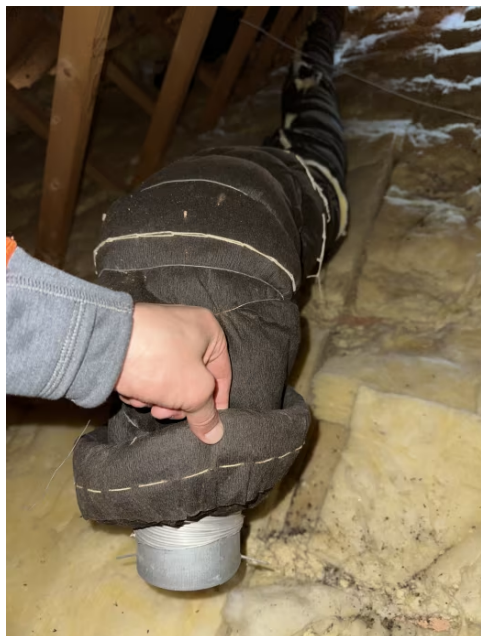
Rør tilknyttet luftehatt er ikke påkoblet. Anbefaler ytterligere undersøkelser.
