Valmen 160, 2460 OSEN

**Solrik eiendom med utsikt til  
Osensjøen som ligger rett ved!  
Innholdsrik enebolig, garasje/  
uthus på 67m<sup>2</sup> og dukkestue.**

| Tilstandsrapport ..... | 37 |

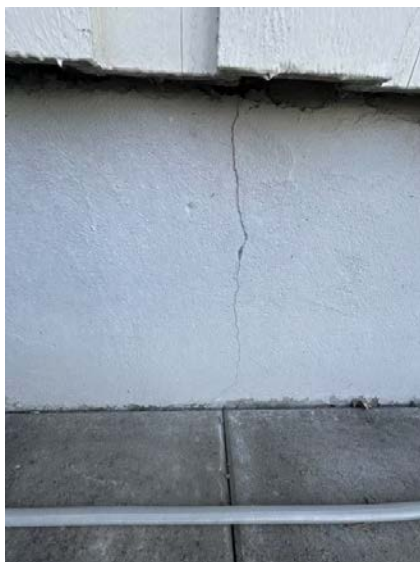
Viser sprekk i grunnmur.

Utbedring av påviste skader er nødvendig.

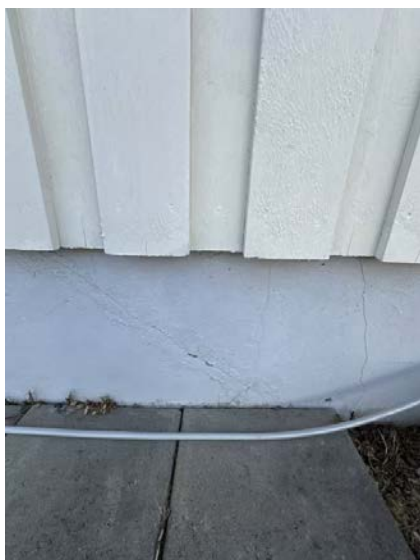
Viser sprekker i grunnmur.

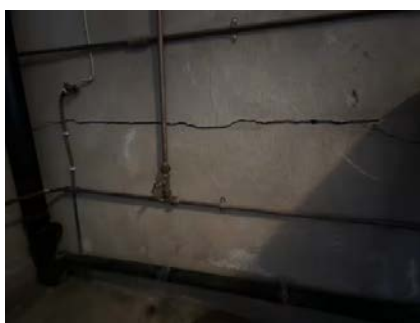
Viser sprekk i grunnmur i kjellerrom.

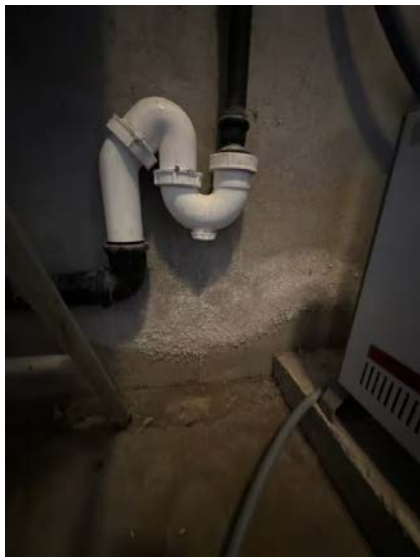
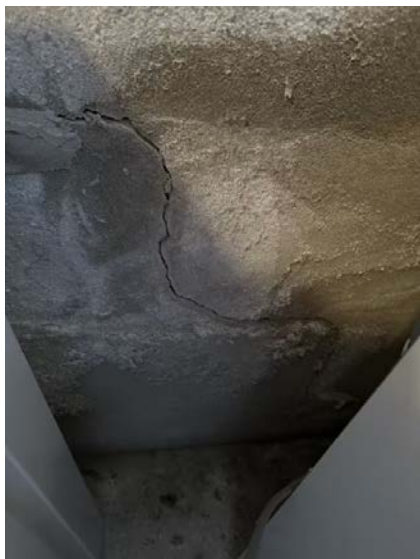
Det registreres mineralutslag (salt/kalkutsalg) i overflater som er et symptom på fuktvandring gjennom grunnmur.

Ny drenering kan vurderes ut fra arealbehov og eget krav til nytteverdi av kjelleren.

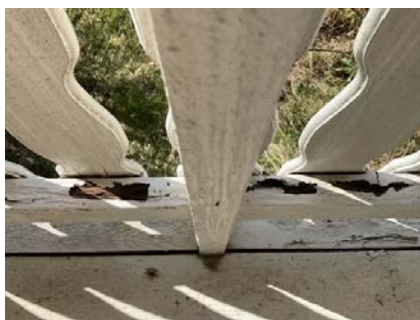
Konstruksjonen har råteskader og behov for umiddelbare tiltak. Rekkverket er løst. Rekkverket er for lavt i forhold til dagens krav til rekkverkshøyder. Terrasse : Rekkverket er for lavt i forhold til dagens krav til rekkverkshøyder. Rekkverk med behov for vedlikehold.

Viser råteskader i rekkverket.

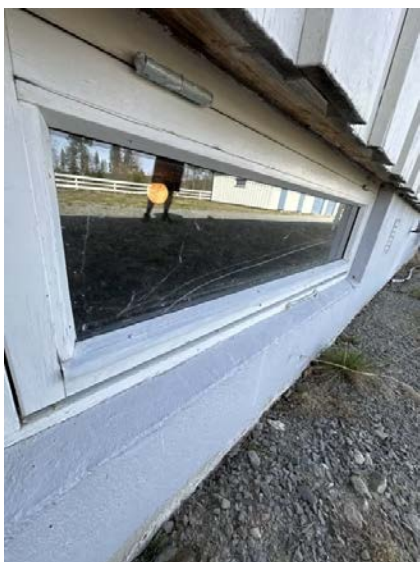
Det blir påvist sprekke i to vindusglass i kjeller

Viser sprekk i glass.

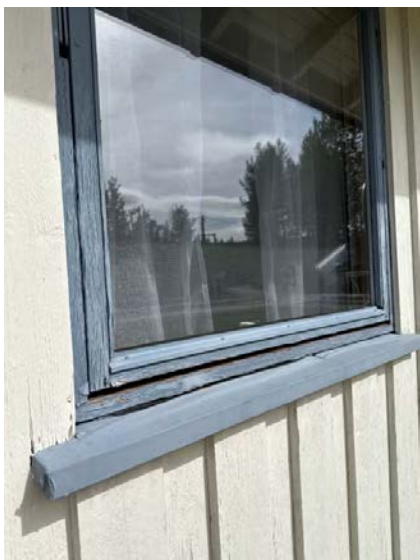
Viser slitasje på vindu og beslag.

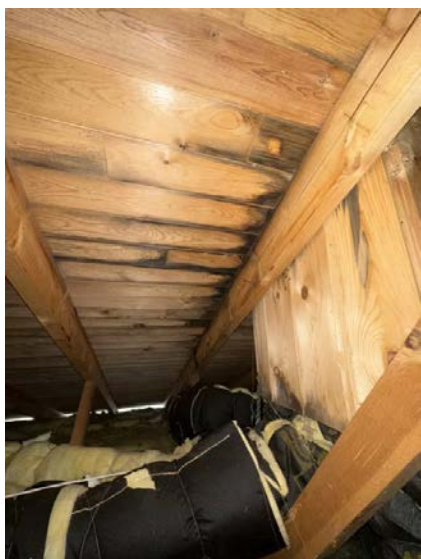
Det er påvist fuktskjolder i undertak/takkonstruksjon

Konstruksjonene må sikres mot råte, sopp og skadedyr.

Lufthing/ventilering bør forbedres. Det må gjennomføres ytterligere undersøkelser for stadfesting av tilstand.

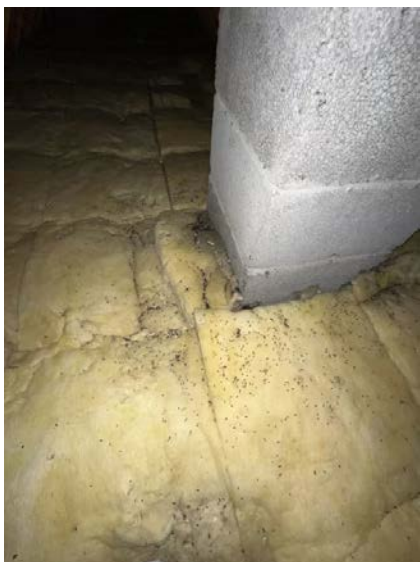
Det er registrert symptom på aktivitet fra skadedyr. (mus)

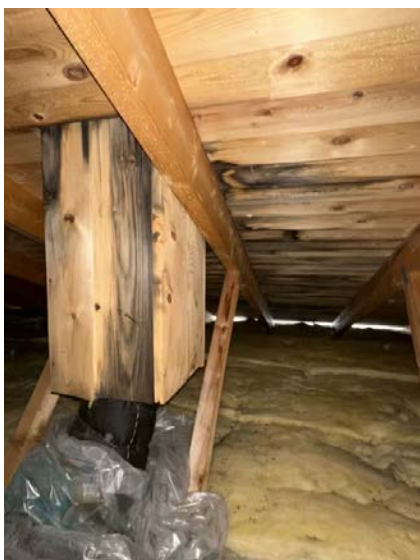
Det er påvist fuktskjolder i undertak/takkonstruksjon ved gjennomføring til ventilator på kjøkkenet.

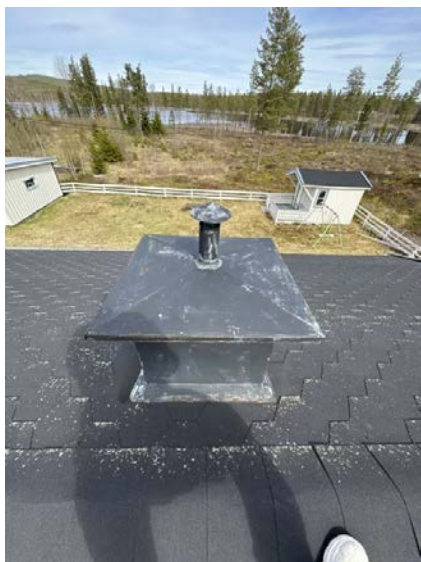
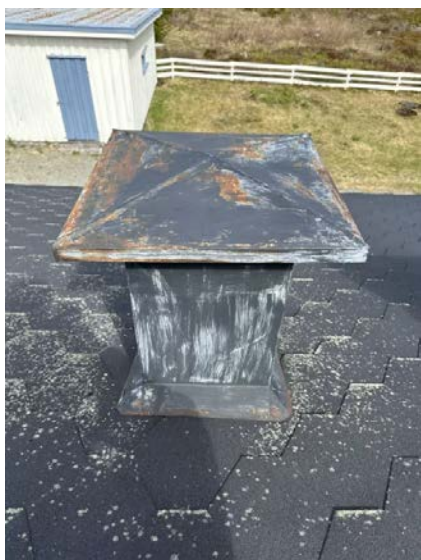
Det er observert rustdannelse på beslag.

Utbedring/utskifting av beslagsløsninger må påregnes.

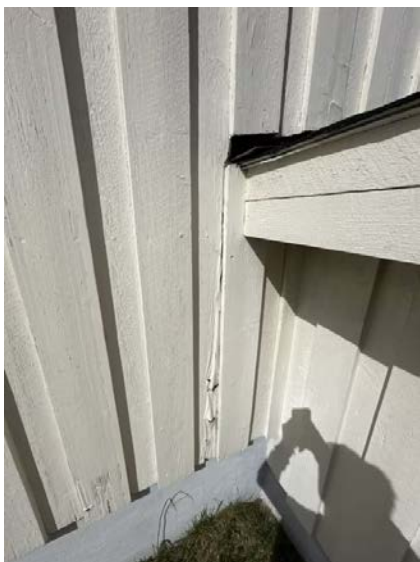
Det er påvist avvik ved beslagsløsninger på takoverbygg til kjellernedgang.

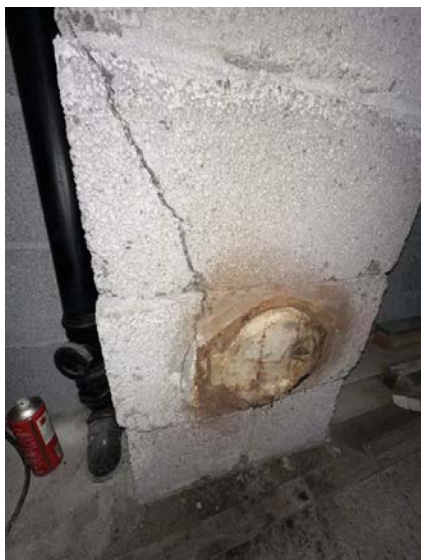
Det registreres sprekk i pipe og rust på sotluke i kjeller. Sotluke må tømmes.

Med bakgrunn i påviste avvik og for en vurdering av eventuelle tiltak anbefales en ytterligere kontroll av pipa/ildsteder utført av brann- og feiervesen.

Utbedring av pipe med beslag over tak anbefales.

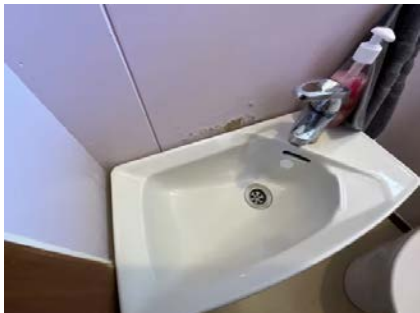
Det er fuktskader pga vannsøl på plate ved servant.

Plater med skader med behov for utbedringer.

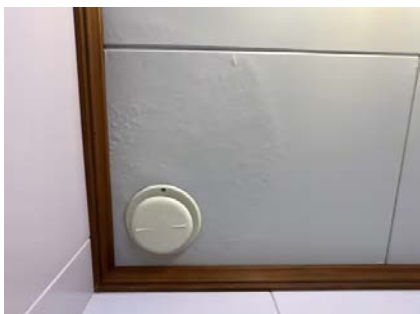
Fuktmerker rundt ventil i himling.

Mekanisk avtrekk med tilluft ved spalte under dørblad anbefales etabler.

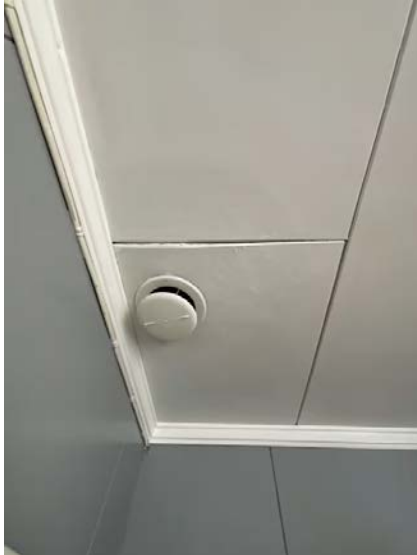
Plate har blitt utsatt for fuktighet ved ventil på soverom. Ingen lekkasje eller fukt ble registrert på befaringsdagen.

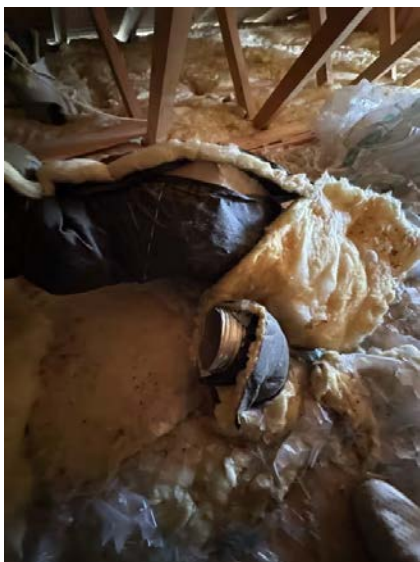
Rør fra luftehatt er ført til bøtte på loftet. Rør er avsluttet på loft og det er stor fare for kondens.

Rør er avsluttet på loft og det er stor fare for kondens. Anbefaler ytterligere undersøkelser.
